ESTUDIO DE AMENAZA, VULNERABILIDAD Y RIESGO POR MOVIMIENTOS EN MASA DEL MUNICIPIO DE VÉLEZ, DEPARTAMENTO DE SANTANDER

ANEXO XI CARACTERIZACIÓN DE LA INFRAESTRUCTURA VIAL

AGOSTO DE 2015

INFORME: Anexo XI - Caracterización de la infraestructura vial

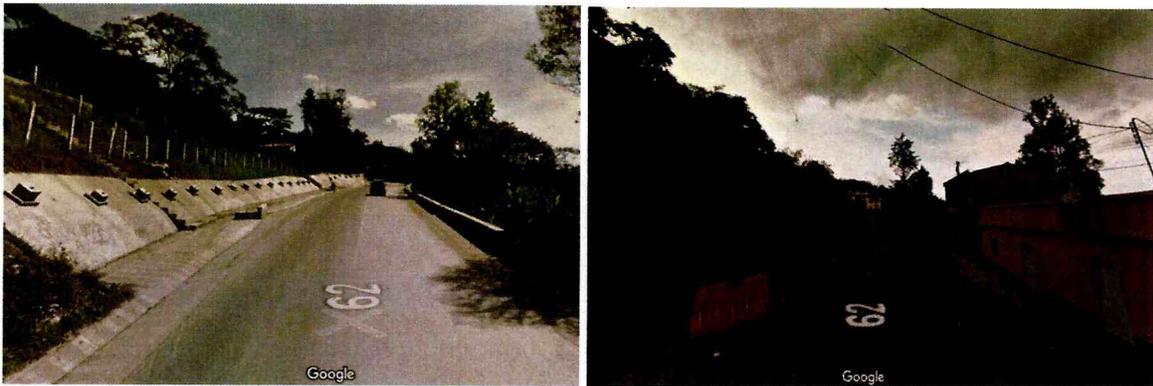
Figura 3. Vista de la vía Nacional, acceso desde Barbosa.

Los 2.7 Km de vía nacional que pasan por el casco urbano (figura 3) están construidos con pavimento flexible en una sola calzada de dos carriles, con un ancho promedio de 4 m por carril.

Aunque el tramo de la vía nacional correspondiente al acceso desde Barbosa suele presentar problemas de inestabilidad, estos son atendidos por el INVIAS y la vía está en constante mantenimiento, se han realizado obras de contención en los taludes y la banca del corredor y otras están por construirse. Su estado actual es bueno (ver figura 4).

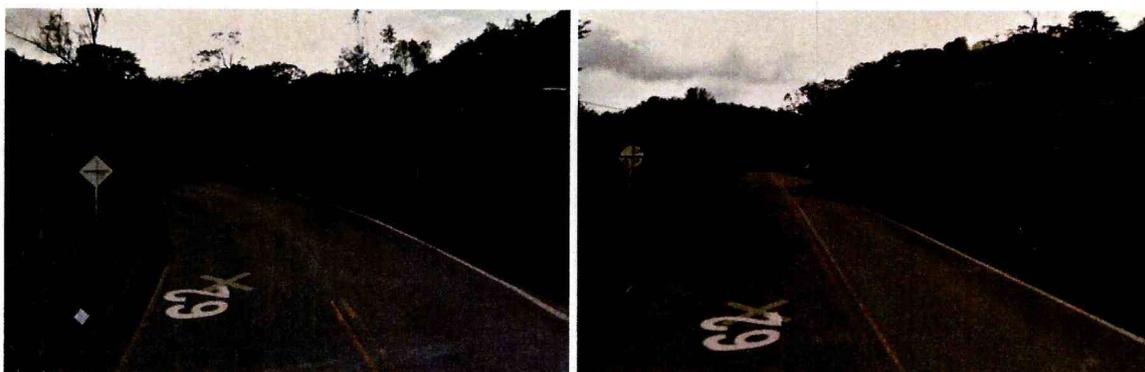
Antes de entrar a la zona urbana, viniendo desde Barbosa, la vía no cuenta con bermas o cunetas, ver figura 4; ya dentro del casco urbano, se encuentran berma-cunetas y andenes intermitentes en diferentes sectores, ver figura 5; saliendo del casco urbano hacia Landáuzuri se aprecia la existencia de cunetas a ambos o a un lado de la calzada, figura 6.

Figura 6. Estructuras hidráulicas en la vía Nacional, salida del casco urbano hacia Landázuri.

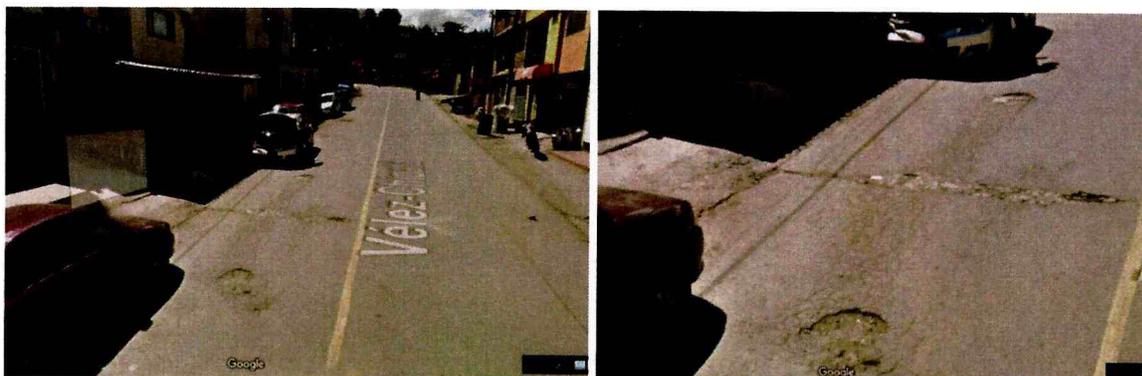
Los tramos de la Cr 6 en pavimento flexible (ver figura 8) presentan múltiples sectores con piel de cocodrilo; este tipo de daño se presenta por fatiga del material debido a que las cargas que está soportando son mayores a las de diseño y no está relacionado con problemas de remoción en masa. Debido a que no se han hecho los mantenimientos necesarios muchos de los sectores con piel de cocodrilo han evolucionado a baches y descascaramiento.

Figura 9. Vista de tramos en pavimento flexible de la vía Departamental (parte 2).

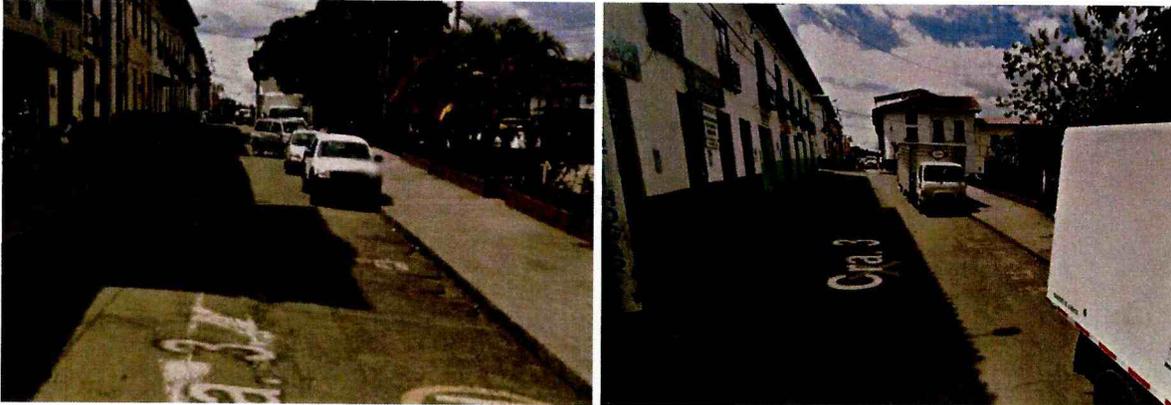
Figura 13. Vista de tramos en pavimento flexible de la carrera 3, vía local principal.

El estado actual de la carrera 3 es regular, gran parte de las losas están falladas como se puede apreciar en la figura 12, los tramos en pavimento flexible también muestran un grado de deterioro medio. La calle 9 se encuentra en estado bueno, pocas de sus losas están falladas.

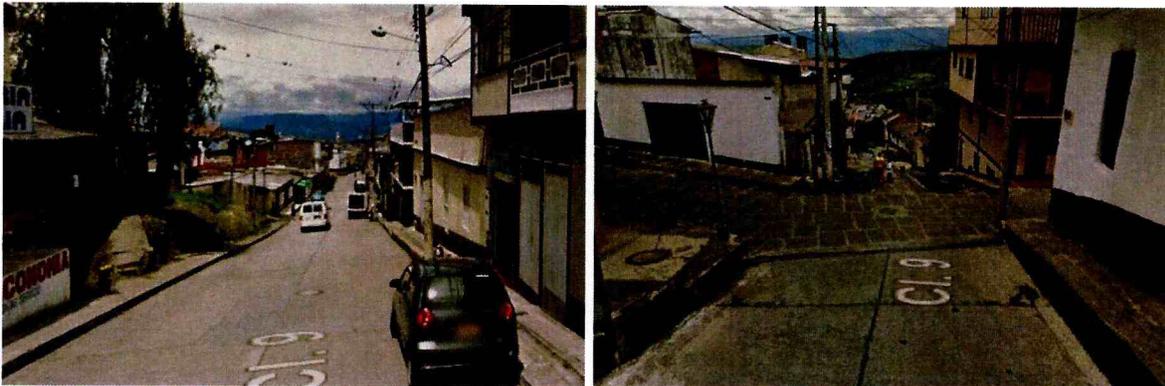
Figura 14. Vista de la calle 9, vía Local Principal.

En cuanto al espacio peatonal, la calle 9 posee andenes angostos característicos de muchos pueblos antiguos del departamento de Santander; su estado es aceptable, aunque en general no son aptos para el tránsito de personas discapacitadas. En la carrera 3 hay muchos tramos sin andén, y los existentes se encuentran en estado regular a aceptable.

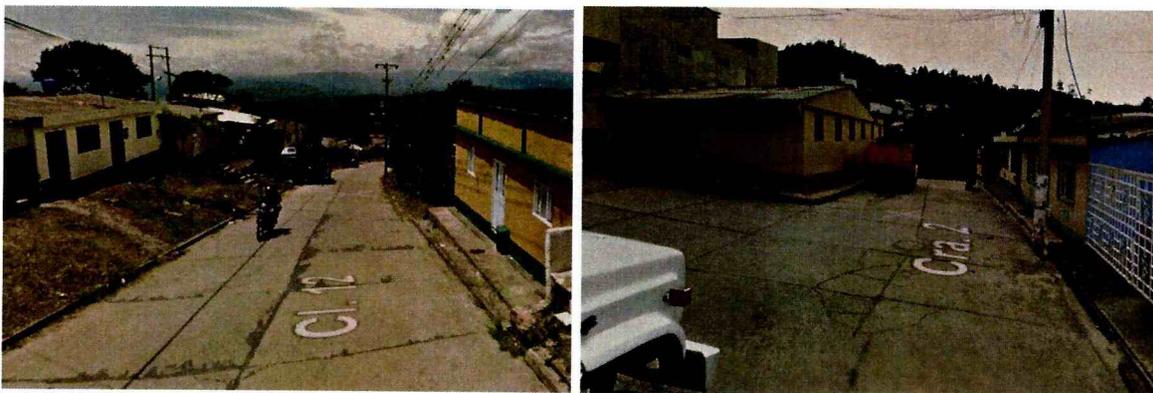
Figura 15. Vía local en pavimento rígido.

El estado general de las vías locales es regular a malo, algunos sectores evidencian avanzados estados de deterioro que afectan el confort y la calidad de vida del sector más que la transitabilidad. No obstante, se encuentran sectores muy bien conservados donde el pavimento se encuentra en buenas condiciones.
