Toma de Muestras para análisis fisicoquímico y microbiológico

ESTACIONES DE MONITOREO DE CALIDAD DEL AGUA - QUEBRADA GARZÓN

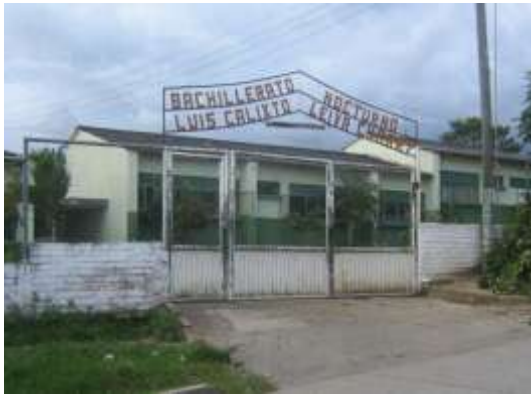
Figura 84 Luis Calixto Leiva

Esta institución tiene los servicios de recolección de basuras, acueducto, alcantarillado, aseo, energía, teléfono y alumbrado público; en cuanto a la planta física es importante anotar que ha venido presentando problemas en sus instalaciones sanitarias debido a que no son higiénicas, están deterioradas y la cañería está tapada, además de que son muy pocas para la cantidad de estudiantes que hacen uso de estas. El piso es de baldosa y el techo es eternit en buen estado; las paredes están construidas en ladrillo con revoque y se encuentran en regular estado.

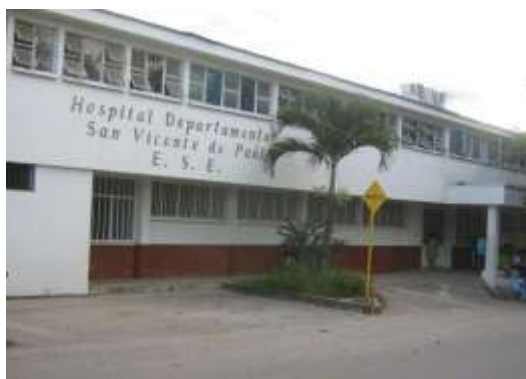
Figura 89 Hospital Departamental San Vicente de Paul

Los residuos no peligrosos generados, son tratados por el servicio de recolección del Municipio de Garzón a través de la empresa de Servicios Públicos EMPUGAR, los desechos reciclables son recogidos por personas que compran dichos residuos, los desechos peligrosos infecciosos según el volumen recogido son tratados por la empresa externa SERVIAMBIENTAL y las placentas se incineran en los hornos de incineración del hospital, en lo relacionado con vertimientos el hospital cuenta con una planta de tratamiento de aguas residuales y en la actualidad no funciona bien por falta de mantenimiento.

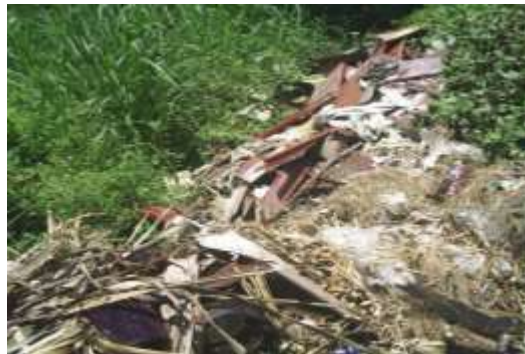
Figura 90 Residuos sólidos dispuestos a campo abierto en el Parque Cementerio

El parque cementerio tiene un área de 2 ha, cuenta con los servicios de energía, agua y red de acueducto. Está conformado por una capilla, zona de jardines, morgue, mausoleo y osario. Las sepulturas se hacen en bóveda o en tierra. Los residuos sólidos provenientes del podado de césped, flores marchitas, restos de velas, coronas etc. son depositados a campo abierto al igual que los ataúdes, sacos y plásticos provenientes de la exhumación de cuerpos; los residuos sólidos peligrosos son llevados por la funeraria Los Olivos, no cuenta con programa de control de plagas y vectores; la disposición final de aguas residuales va a una fuente hídrica de la quebrada cascajosa (ver

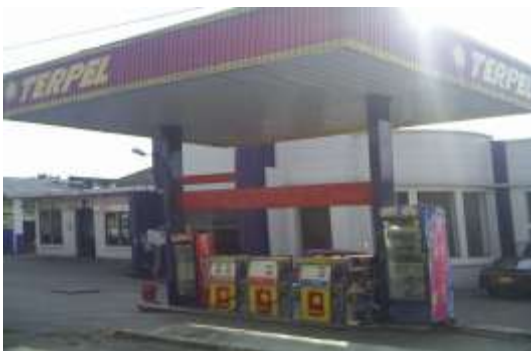
Figura 95 Estación de servicio los Alcones

Las condiciones en el tratamiento de aguas residuales, son regulares debido a que las rampas de lavado de vehículos presenta sumidero corrido que recolecta el agua proveniente de dicha actividad pero no actúe como desarenador de sólidos gruesos, además la trampa de grasas no está cumpliendo debidamente con su función y por tal motivo el agua industrial generada tiene altas concentraciones de elementos como grasas y aceites en el vertimiento final.

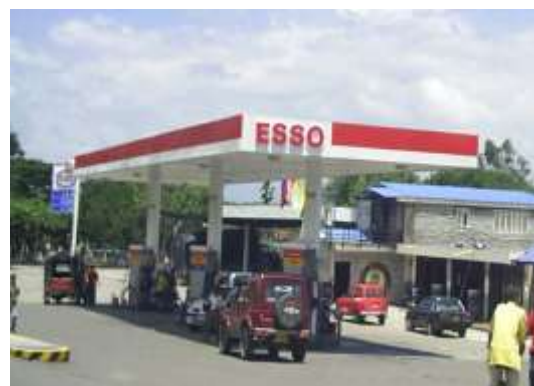
Figura 96 Estación de servicio Coostransgar

La estación de servicio Coostransgar (**¡Error! No se encuentra el origen de la referencia.**) ofrece servicios de lavado general, cambio de aceite, reparación y venta de llantas, alineación y balanceo, venta de neumáticos, lubricantes, baterías y accesorios. El sistema de agua residual industrial producto del lavado de vehículos cuenta con trampa de sedimentos y trampa de grasas.

A las dos estaciones les hace falta la caja de aforo antes del vertimiento al alcantarillado público, estas se hacen con el fin de caracterizar el vertimiento y medir los caudales y así generar una caída de agua y eliminar la retención de la misma dentro de la caja de aforo.

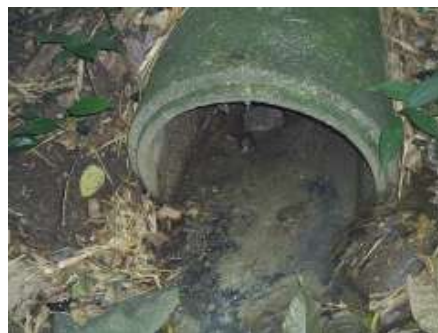
Figura 99 Vertimiento Barrio la Independencia

Hora de toma de muestra	10:30
Coordenadas	N:734301 E:829187 A:965
Temperatura agua (°C)	22.78
pH (unidades)	8.07
Conductividad (µS/cm)	184
Oxígeno disuelto (mg/L)	3.50
Solidos Disueltos Totales (g/L)	0.114
Descripción general	Vertimiento lamoso, olor Nauseabundo, vegetación de guadua, contiguo a un cultivo de cacao, espeso.

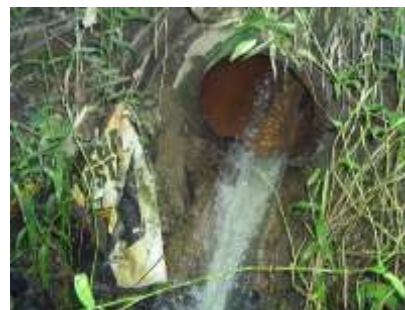
Figura 100 Vertimiento lago restaurante hacienda la floresta

Hora de toma de muestra	11:40
Coordenadas	N:734452 E:828814 A:945
Temperatura agua (°C)	27.55
pH (unidades)	8.06
Conductividad (µS/cm)	80
Oxígeno disuelto (mg/L)	6.82
Sólidos Disueltos Totales (g/L)	0.049
Caudal (l/s)	4.7
Descripción general	Vertimiento psicicola, vegetación arboles de cachingo, caucho, yarumo, rastrojo, con velocidad alta.

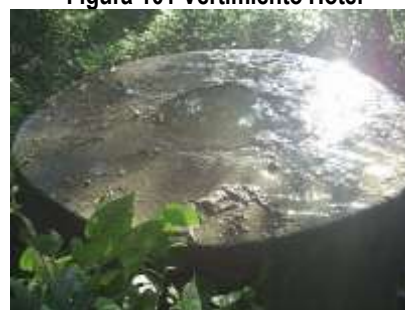
Figura 101 Vertimiento Hotel

Vertimiento ubicado en los predios del Hotel Ambeyma en el casco urbano del Municipio de Garzón, es un pozo que se encuentra en mal estado rebosando el agua residual domestica proveniente del barrio San Isidro que ha sido conducido por un viaducto.

Hora de toma de muestra	12:20
Coordenadas	N:735333 E:827610 A:826
Temperatura agua (°C)	24.59
pH (unidades)	8.05
Conductividad (µS/cm)	499
Oxígeno disuelto (mg/L)	0.60
Sólidos Disueltos Totales (g/L)	0.327
Descripción general	Vertimiento agua residual domestica, pozo esta ubicado a la margen izquierda de la quebrada garzon, se observa vegetación gualanday, yarumo, cacucho, guadua, residuos de plasticos, residuos domesticos.

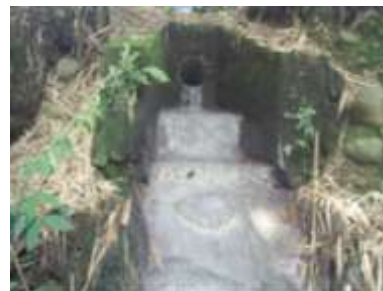
Figura 102 Vertimiento parque infantil la Gaitana

Hora de toma de muestra	14:30
Coordenadas	N:735323 E:827449 A:824
Temperatura agua (°C)	23.76
pH (unidades)	8.06
Conductividad (µS/cm)	494
Oxígeno disuelto (mg/L)	2.15
Solidos Disueltos Totales (g/L)	0.340
Descripción general	Vertimiento agua residual domestica, tubería 12", bajando 1" de agua con escalinatas para oxigenar el agua, presencia de olores ofensivos, vegetación guadua.

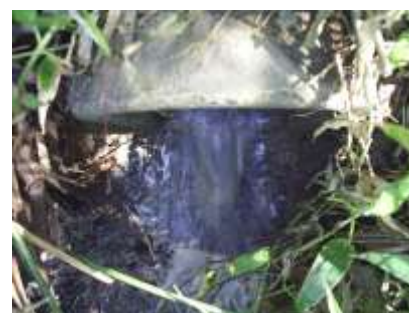
Figura 103 Vertimiento barrio la Libertad

Hora toma de muestra	15:35
Coordenadas	N:735283 E:826551 A:797
Temperatura agua (°C)	25.22
pH (unidades)	8.03
Conductividad (µS/cm)	527
Conductividad especifica(mS/cm ^o)	0.527
Oxígeno disuelto (mg/L)	3.02
% Oxígeno disuelto	36.9°
Solidos Disueltos Totales (g/L)	0.340
Resisitir (Ω.cm)	1907.7
Salinidad (sal)	0.25
Descripción general	Vertimiento de agua residual domestica, caudal equivalente a 1" de agua, cubierto por pastos, rodeado de cultivos de platano, bore, guadua, a 10m de caer a la quebrada la tubería presenta una fisura por lo tanto hay escape agua residual.

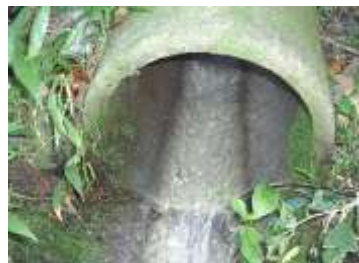
Figura 104 Vertimiento Barrio la Libertad

Hora de toma de muestra	15:50
Coordenadas	N:735257 E:826580 A:787
Temperatura agua (°C)	23.32
pH (unidades)	8.02
Conductividad (μS/cm)	68
Conductividad especifica (mS/cm ^o)	0.080
Oxígeno disuelto (mg/L)	6.32
% Oxígeno disuelto	73.7
Solidos Disueltos Totales (g/L)	0.070
Resisitir (Ω.cm)	9878
Salinidad (sal)	0.05
Descripción general	Vertimiento agua residual domestica, caudal equivalente a 1” de agua, velocidad media, residuos de plasticos, textiles, presencia olores ofensivos, cultivo de cacao, dinde, cambulo, cedro, caracoli.

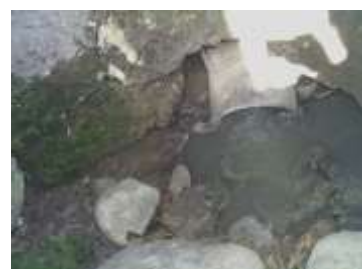
Figura 105 Vertimiento No 1 Barrio Julio Bahamon

Hora de toma de muestra	16:20
Coordenadas	N:734989 E:826702 A:790
Temperatura agua (°C)	24.39
pH (unidades)	8.02
Conductividad (μS/cm)	447
Conductividad especifica (mS/cm ^o)	0.453
Oxígeno disuelto (mg/L)	1.90
% Oxígeno disuelto	22
Solidos Disueltos Totales (g/L)	0.293
Resisitir (Ω.cm)	2245
Salinidad (sal)	0.22
Descripción general	Tuberia en concreto, presencia olores ofensivos y lama.

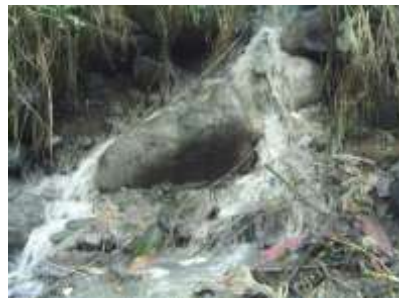
Figura 106 Vertimiento No 2 Barrio Julio Bahamon

Hora de toma de muestra	16:40
Coordenadas	N:735071 E:826696 A:795
Temperatura agua (°C)	24.24
pH (unidades)	8.01
Conductividad (µS/cm)	448
Conductividad especifica (mS/cm ^c)	0.455
Oxígeno disuelto (mg/L)	3.56
% Oxígeno disuelto	42.5
Solidos Disueltos Totales (g/L)	0.295
Resisitir (Ω.cm)	2234
Salinidad (sal)	0.22
Descripción general	Vertimiento agua residual domestica, presencia olores ofensivos, pendiente alta, residuos plasticos, textiles.

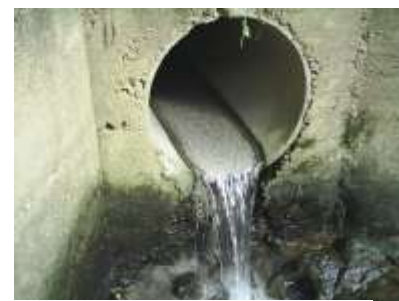
Figura 107 Vertimiento Barrio San Vicente

Hora de toma de muestra	17:20
Coordenadas	N:73508 E:827864 A:808
Temperatura agua (°C)	25.41
pH (unidades)	8.01
Conductividad (µS/cm)	440
Conductividad especifica (mS/cm ^c)	0.408
Oxígeno disuelto (mg/L)	2.47
% Oxígeno disuelto	30.3
Solidos Disueltos Totales (g/L)	0.283
Salinidad (sal)	0.21
Caudal (L/s)	2.47
Descripción general	Vertimiento agua residual domestica, presencia olores ofensivos, lama, tuberia concreto, ganado y restos de alimentos,

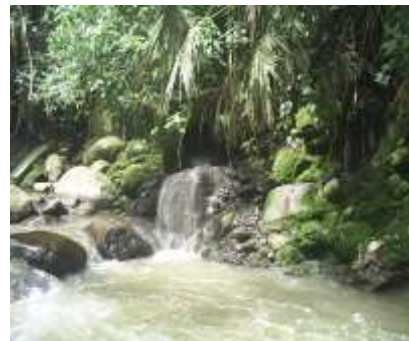
Figura 108 Vertimiento Barrio los Guadales

Hora de toma de muestra	9:20
Coordenadas	N:730031 E:825827 A:772
Temperatura agua (°C)	24
pH (unidades)	8.01
Conductividad (μS/cm)	450
Conductividad especifica (mS/cm ^o)	0.417
Oxígeno disuelto (mg/L)	2.35
% Oxígeno disuelto	30.3
Solidos Disueltos Totales (g/L)	0.290
Salinidad (sal)	0.22
Caudal (L/s)	3.9
Descripción general	Vertimiento agua residual domestica, presencia olores ofensivos, lama, tuberia 24" concreto.

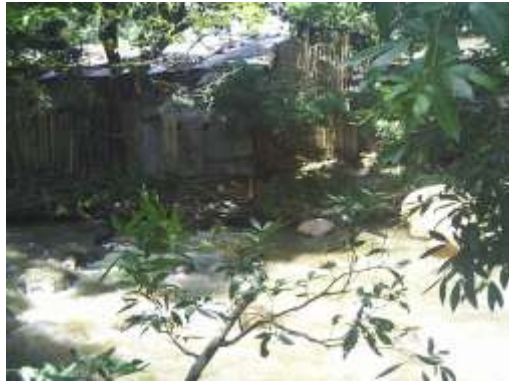
Figura 112 vertimiento directo via Gaitana-Jardin

En este sector se presentan vertimientos directos en la margen izquierda de la Quebrada Garzón por parte de cada vivienda debido a que por su topografía no se pueden conectar al colector principal

de alcantarillado. Para esto se delimito un tramo empezando desde el puente saliendo vía al agrado barrio 20 de julio hasta puente peatonal Barrio el jardín.

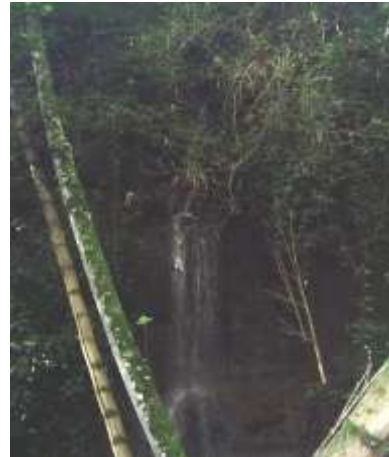
Figura 116 Vertimiento Castalia No 2

De la zona de sacrificio y lavado de los pescados se esta vertiendo directamente a la quebrada Careperro

Hora de toma de muestra	4:30
Coordenadas	N:734950 E:826637 A:867
Temperatura agua (°C)	24.82
pH (unidades)	8.09
Conductividad (μS/cm)	93
Conductividad especifica (mS/cm ^c)	0.094
Oxígeno disuelto (mg/L)	6.42
% Oxígeno disuelto	77.8
Solidos Disueltos Totales (g/L)	0.061
Salinidad (sal)	0.04
Resisitir (Ω.cm)	10722
Caudal (L/s)	2 PULGADAS
Descripción general	Se vierte a la Quebrada Careperro directamente a una altura aproximada de 4 metros por una tubería de 2" de diametro.

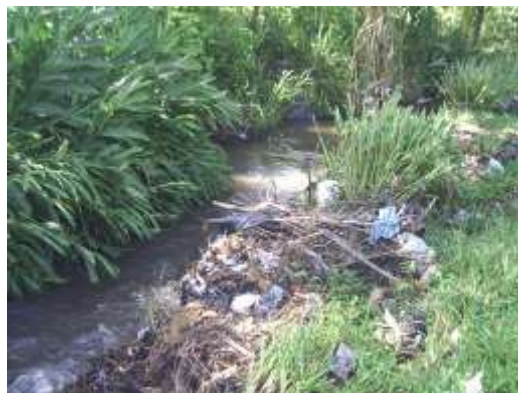
Figura 117 Vertimientos Bajo Sartenejo

Ubicado en la vereda Bajo Sartenejo 400m vía batallón, zona rural Municipio de Garzón, recolecta las aguas residuales piscícolas y domesticas de los predios de Víctor Osorio, Jorge Osorio, Finca Villa kipis, plan de vivienda bajo Sartenejo conducidas a través de un Zanjón que desemboca a la Quebrada Galeano o Quebrada Garzoncito y esta a su vez desemboca en la Quebrada Garzón.

Hora de toma de muestra	9:15
Coordenadas	N:736727 E:828770 A:885
Temperatura agua (°C)	22.67
pH (unidades)	8.09
Conductividad (μS/cm)	105
Conductividad especifica (mS/cm ^{°C})	0.110
Oxígeno disuelto (mg/L)	5.42
% Oxígeno disuelto	62.9
Solidos Disueltos Totales (g/L)	0.072
Salinidad (sal)	0.05
Resistiv (Ω.cm)	9501
Caudal (L/s)	234
Descripción general	Canal en donde se vierten las aguas residuales domesticas y piscicolas, utilizado para abrevadero de ganado, se encuentran residuos solidos de textiles, plasticos, frascos, presencia de olores ofensivos.

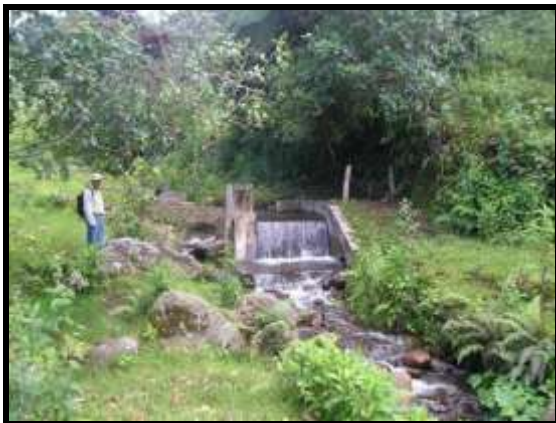
Figura 120 Vista de bocatoma tipo fondo

Bocatoma:	La bocatoma es de tipo fondo, construida en concreto desde allí la toma descarga en la tubería de conducción que la transporta hasta el tanque de almacenamiento. Todo su funcionamiento es por gravedad. Se encuentra en condiciones normales, no presenta fisuras ni desgaste por erosión pero si entarquinamiento ocasionado por material de arrastre. Es necesario realizar mantenimiento de limpieza del material que se deposita detrás del muro transversal, de igual manera es necesario remplazar la rejilla de toma. Ver Figura 119 y Figura 120.
-----------	---

Es necesario realizar mantenimiento de limpieza del material que se deposita detrás del muro transversal, de igual manera es necesario remplazar la rejilla de toma. La tubería de conducción se encuentra a la vista en varios puntos de su recorrido por lo que se pueden presentar roturas debidas a agentes externos como animales o el hombre. Se recomienda su protección o enterramiento a una profundidad de 20-30cm.

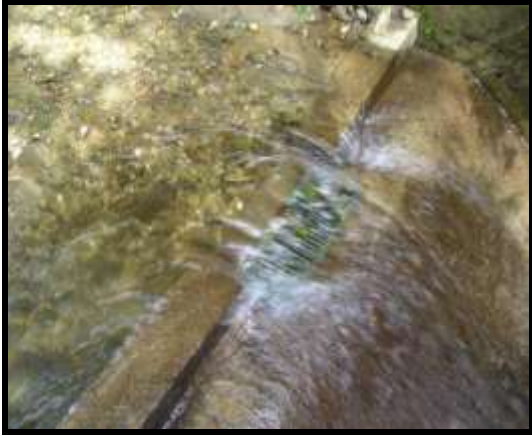
Bocatoma:	La bocatoma de tipo fondo se encuentra ubicada en la parte alta de la quebrada las Vueltas, presenta condiciones normales, sin fisuras ni desgaste. El solado de concreto de la parte de aguas debajo de la estructura muestra deterioro por erosión. Asimismo se evidencia depósito de material (entarquinamiento por material de arrastre) detrás del muro transversal de la bocatoma.
-----------	--

Figura 124 Detalle de rejilla de toma sobre la quebrada San Benito

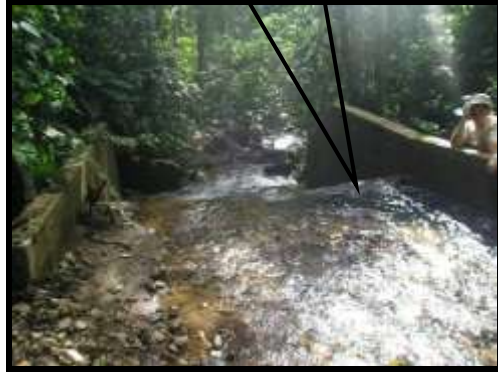
Figura 125 Detalle de muro transversal en la Bocatoma de fondo Quebrada San Benito

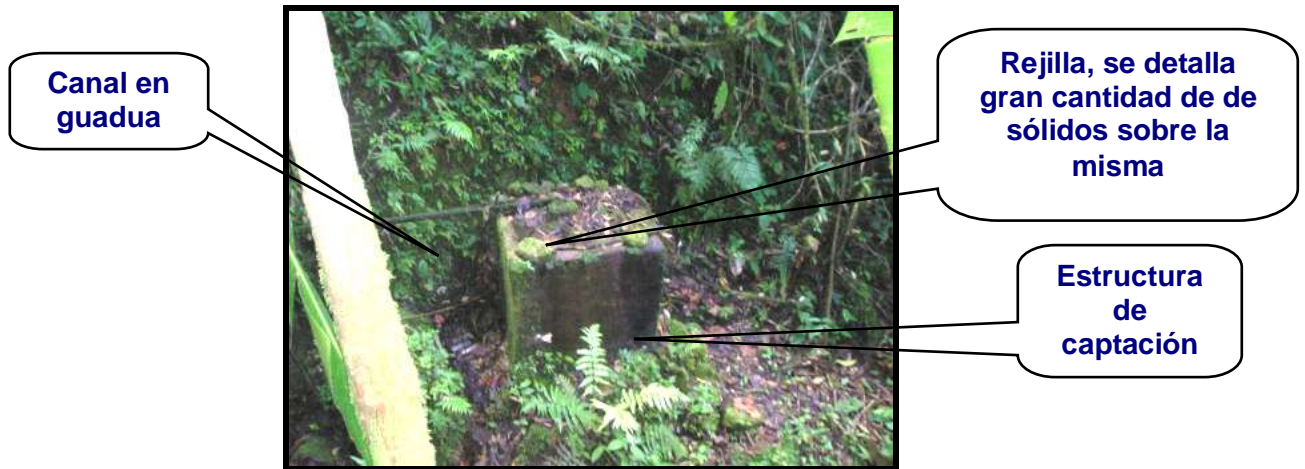
Captación adicional:	<p>Coordenadas de georeferenciación: Este: 837726, Norte: 730282.</p> <p>Caja de captación (Presuntamente funciona como cámara de quiebre según información suministrada por los habitantes de la vereda) se alimenta de un afluente de la quebrada La Vueltas, a través de un conducto en guadua y desde allí se surte el tanque 2 de almacenamiento. Posee una rejilla en la parte superior que se encontró llena de residuos sólidos. (Ver Figura 131)</p>
----------------------	---

Figura 131 Sistema de captación y cámara de quiebre de presión afluente

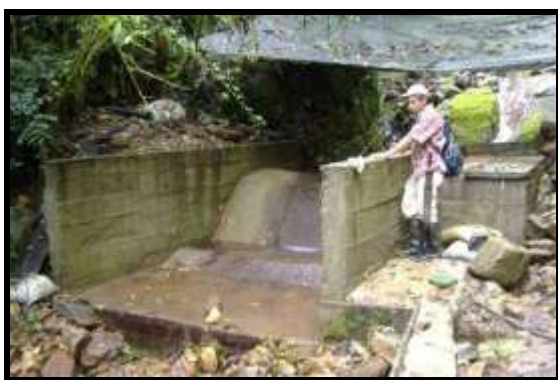
Bocatoma:	La estructura se encuentra en buenas condiciones, requiere mantenimiento de limpieza en la rejilla de toma. La bocatoma es de tipo fondo y esta ubicada en la parte alta de la quebrada Agua Blanca. Se trata de una estructura de toma de fondo, construida en concreto desde allí la toma descarga en la tubería de conducción que la transporta hasta el desarenador. Todo su funcionamiento es por gravedad. Se encuentra en condiciones normales, no presenta fisuras ni desgaste por erosión pero si entarquinamiento ocasionado por material de arrastre. (ver Figura 133 y Figura 132)
-----------	--

Figura 132 Bocatoma de fondo ubicada en la parte alta de la quebrada Agua Blanca.

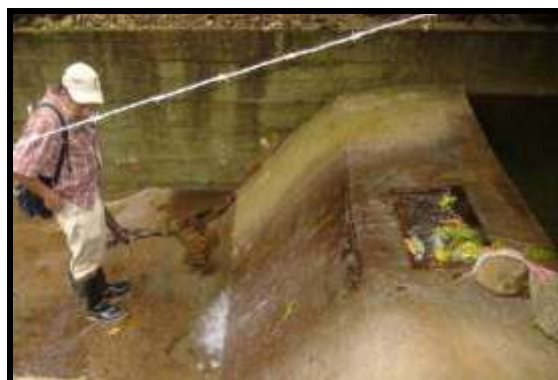
Figura 133 Detalle de rejilla de captación.

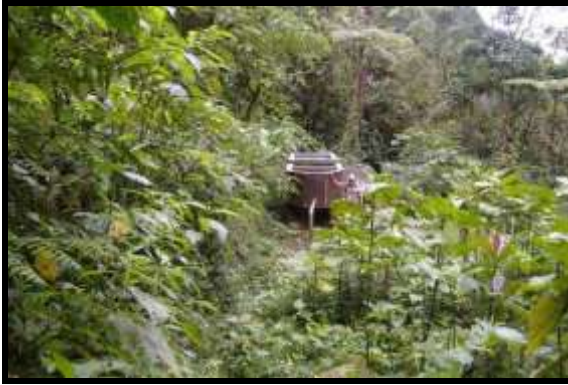
Figura 134 Vista de Tanque desarenador

Tanque desarenador:	<p>Coordenadas de georeferenciación: Este: 836765, Norte: 728473.</p> <p>Desarenador de tratamiento primario. La estructura se encuentra en buenas condiciones aunque no presenta placa de cubierta a partir de la cortina final que garantice una calidad óptima del agua que va hacia el tanque de almacenamiento.</p> <p>El diseño de la estructura mantiene los lineamientos tipo que señala el reglamento RAS 2000 tiene un trazado con alineamientos rectos con cámara de entrada que cuenta con un vertedero de excesos, continua la cortina para sólidos flotantes, la zona de lodos y termina con la cortina final que no posee cubierta.</p> <p>(Ver Figura 134 y Figura 135)</p>
---------------------	---

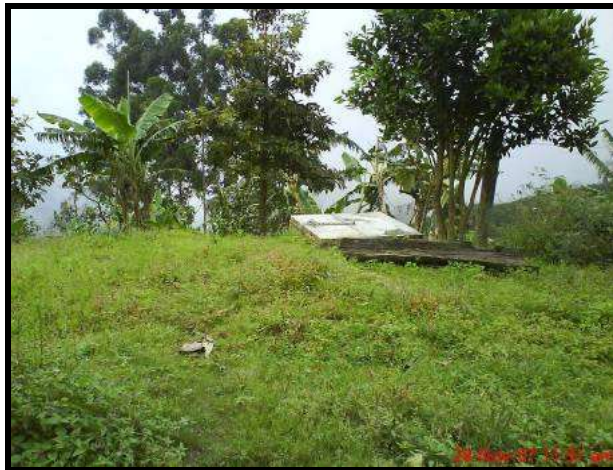
Figura 136 Cámara de quiebre de presión en el tramo de conducción.

Conducción:	Se realiza a través de tubería es de 3 pulgadas hacia el tanque de almacenamiento. Debido a que la pendiente del terreno es muy fuerte, se han dispuesto varias cámaras de quiebre de presión (ver Figura 136) a fin de evitar sobrepresión en la tubería.
Cámara de quiebre de presión:	Coordenadas de georeferenciación: Este: 836659, Norte: 728444. Debido a que la pendiente del terreno es muy fuerte el tramo que conduce el agua hasta el tanque de almacenamiento presente varias cámaras de quiebre de presión que mantienen el diseño tipo establecido por la norma para estas estructuras. Se encuentran en buen estado de funcionamiento. (ver Figura 136)

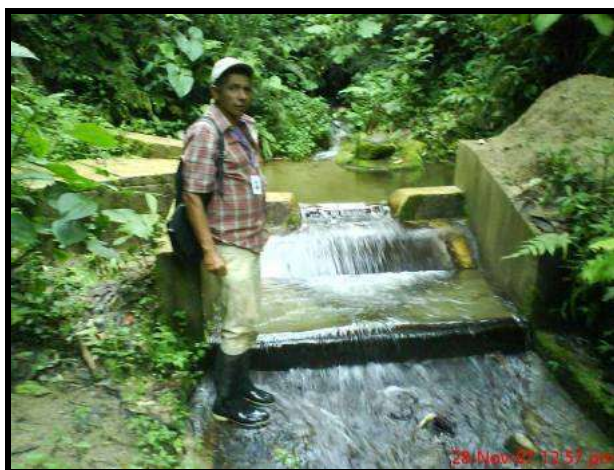
Figura 137 Bocatoma Quebrada de Paramillo

Bocatoma:	La bocatoma es de tipo fondo común en estos sistemas que requieren la captación de pequeñas cantidades de agua en quebradas en las cuales la lámina de agua en época de verano se reduce considerablemente. Ver Figura 137. El agua captada mediante la rejilla localizada en el fondo de la quebrada se conduce a una caja de donde sale la tubería hacia el desarenador. Se encuentra en buenas condiciones de funcionamiento.
-----------	--

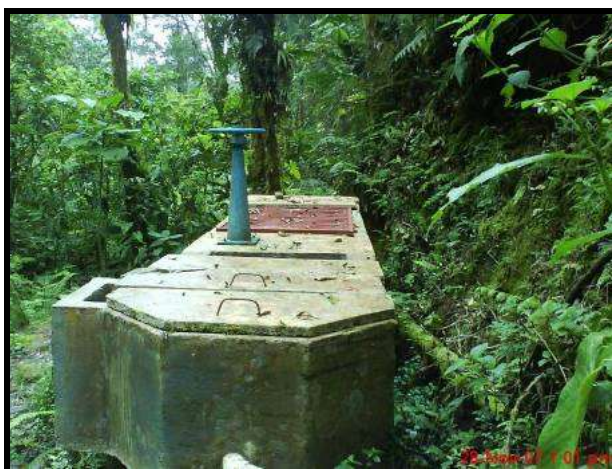
Figura 138 Tanque desarenador Sistema 2 quebrada de Paramillo

Tanque desarenador:	<p>Coordenadas de georeferenciación: Este: 836121, Norte: 727149.</p> <p>Desarenador de tratamiento primario. La estructura se encuentra en buenas condiciones presenta placa de cubierta que garantiza una calidad óptima del agua que va hacia el tanque de almacenamiento.</p> <p>El diseño de la estructura mantiene los lineamientos tipo que señala el reglamento RAS 2000 tiene un trazado con alineamientos rectos con cámara de entrada que cuenta con un vertedero de excesos, continua la cortina para sólidos flotantes, la zona de lodos y termina con la cortina final que no posee cubierta. (Ver Figura 138)</p>
---------------------	--

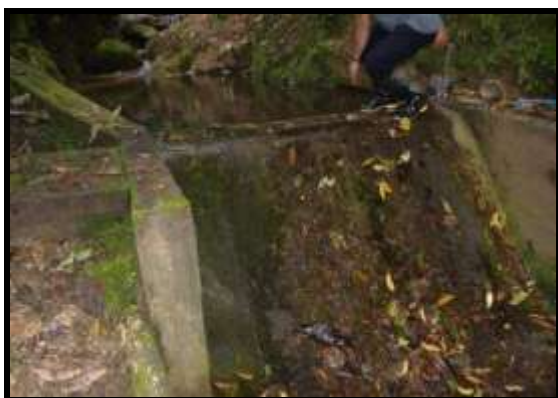
Figura 139 Bocatoma de Fondo Quebrada Paramillo

<p>Bocatoma:</p>	<p>La primera estructura (Bocatoma de fondo) alimenta el sistema de acueducto de las veredas San José y La Florida, se encuentra en condiciones aceptables. La segunda toma es artesanal y consiste en una estructura en hormigón, cuya función es represar el agua de la quebrada y mediante tubería de 3" llevarla al tanque decantador; esta bocatoma está construida sobre una pequeña quebrada afluente de la quebrada Garzón de tipo permanente. Ver Figura 139 y Figura 141. la comunidad informa que</p> <p>El fontanero del acueducto informa que se realiza mantenimiento preventivo periódico. En la Figura 140 se aprecia al fontanero haciendo limpieza de la rejilla de fondo.</p>
------------------	--

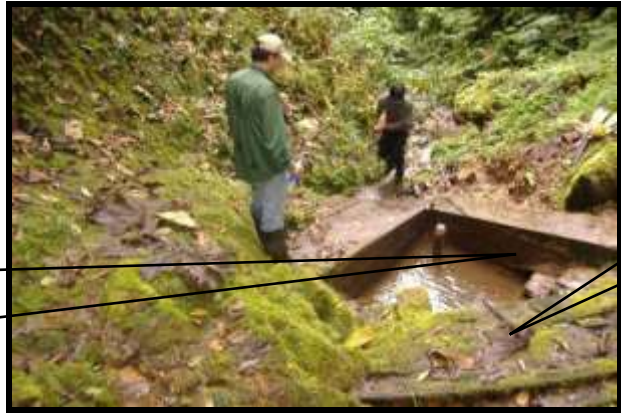
Figura 141 Vista de la Bocatoma Artesanal

Toma en tubería de 3 pulgadas hacia el tanque desarenador

Estructura en hormigón, su función es represar el agua

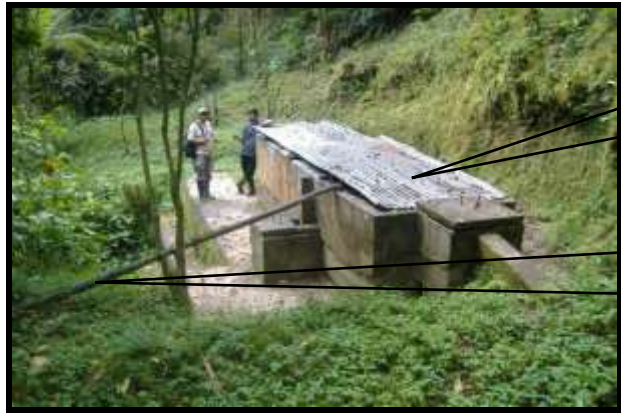
Figura 142 Vista de Tanque Desarenador

<p>Tanque desarenador:</p>	<p>Coordenadas de georeferenciación: Este: 834412, Norte: 727969.</p> <p>El tanque sedimentador ha sido alterado en su diseño inicial ya que recibe las aguas de la toma artesanal mediante una tubería que llega directamente a una de las cámaras de aquietamiento, lo que no permite su correcto funcionamiento (Ver Figura 142).</p> <p>La estructura se encuentra en buenas condiciones y de manera provisional se ha improvisado una cubierta con teja de zinc para garantizar una calidad aceptable del agua que va hacia el tanque de almacenamiento.</p> <p>El diseño de la estructura mantiene los lineamientos tipo que señala el reglamento RAS 2000 tiene un trazado con alineamientos rectos con cámara de entrada que cuenta con un vertedero de excesos, continua la cortina para sólidos flotantes, la zona de lodos y termina con la cortina final que no posee cubierta.</p>
----------------------------	---

Tubería que transporta las aguas de la toma artesanal en 3"

Protección en teja de zinc construir una tapa en hormigón

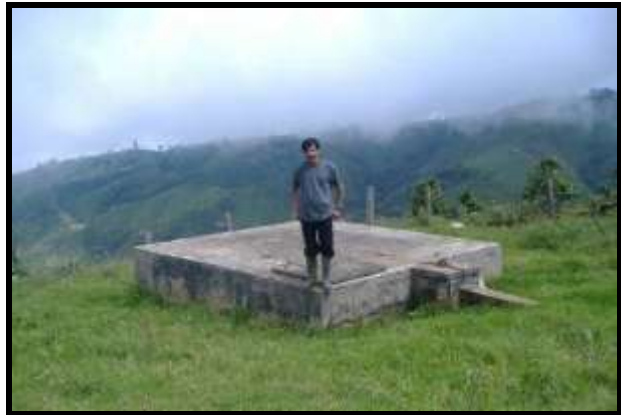
Figura 143 Tanque de Almacenamiento provee agua a las veredas de San José y La Floresta

<p>Tanque de almacenamiento:</p>	<p>Coordenadas de georeferenciación: Este: 834379, Norte: 727965. El tanque de almacenamiento suministra el agua para los habitantes de las veredas de San José y La Floresta. Está construido en concreto y se encuentra en buenas condiciones. El diseño de la estructura mantiene los lineamientos tipo que señala el reglamento RAS 2000. (Ver Figura 143).</p>
----------------------------------	---

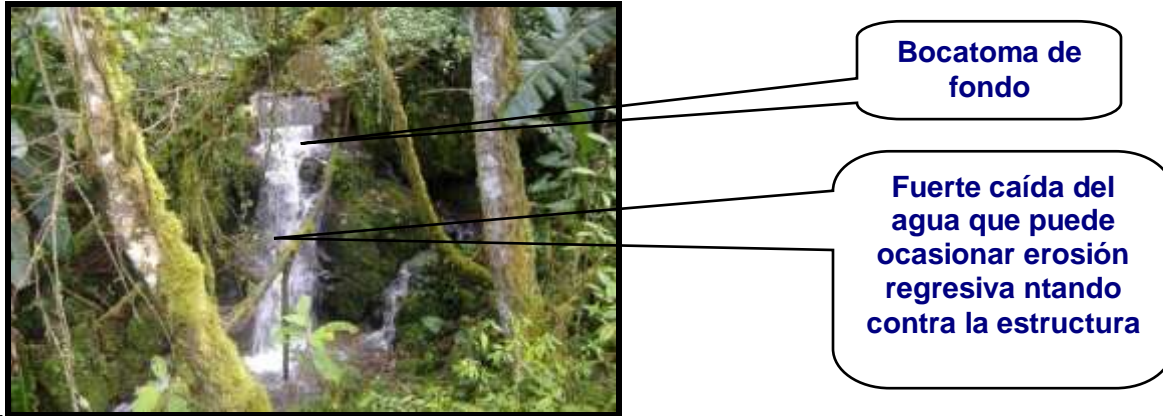
Figura 144 Bocatoma de tipo fondo sobre afluente de la quebrada Garzón

Bocatoma:	<p>La captación se realiza con una Bocatoma de fondo y se encuentra en condiciones aceptables. En el sitio de captación se presenta una fuerte caída de agua que puede llegar a ocasionar erosión regresiva en la cimentación de la estructura. Ver Figura 144</p> <p>El agua captada mediante la rejilla localizada en el fondo de la quebrada se conduce a una caja de donde sale la tubería hacia el desarenador. Se encuentra en buenas condiciones de funcionamiento.</p>
-----------	--

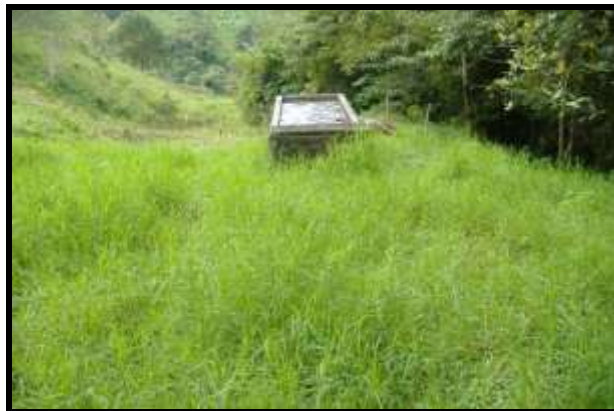
Figura 145 Tanque sedimentador del sistema quebrada Garzón

<p>Tanque desarenador:</p>	<p>Coordenadas de georeferenciación: Este: 834090, Norte: 727698. El tanque que presuntamente sirve como sedimentador para tratar de manera primaria las aguas provenientes de de la bocatoma del sistema 4. No se logró identificar su funcionamiento (Ver Figura 145). La estructura se encuentra en buenas condiciones aunque no se observa un diseño tradicional de estructura de decantación. No cuenta con una cubierta para garantizar una calidad aceptable del agua.</p>
----------------------------	--

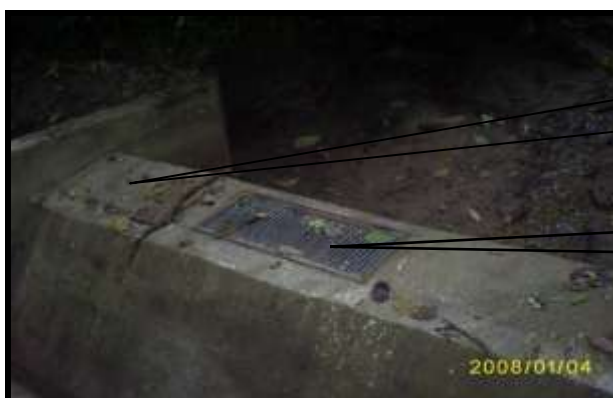
Figura 146 Detalle de Bocatoma de fondo recién construida

Bocatoma:	En el momento de la visita se pudo observar que la estructura esta recién fundida, conserva el diseño tradicional de bocatoma de fondo con muro transversal y rejilla de toma que capta el agua y la dirige hacia el tanque desarenador. El diseño de la estructura mantiene los lineamientos tipo que señala el reglamento RAS 2000. Ver Figura 146.
-----------	---

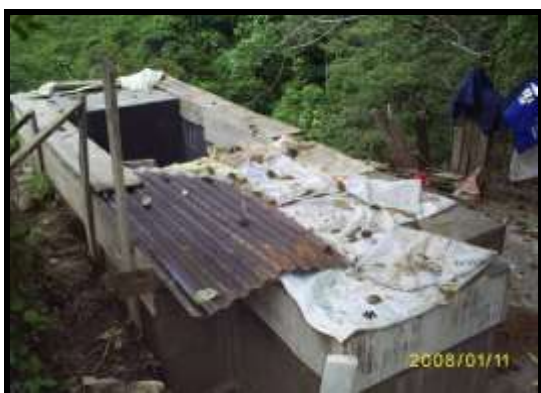
Figura 147 Tanque sedimentador en construcción

Tanque desarenador:	Coordenadas de georeferenciación: Sin coordenadas. El tanque sedimentador al igual que la bocatoma en el momento de la visita se encontraba en construcción y su diseño de mantiene los lineamientos técnicos que señala el reglamento RAS 2000. (Ver ¡Error! No se encuentra el origen de la referencia.).
---------------------	--

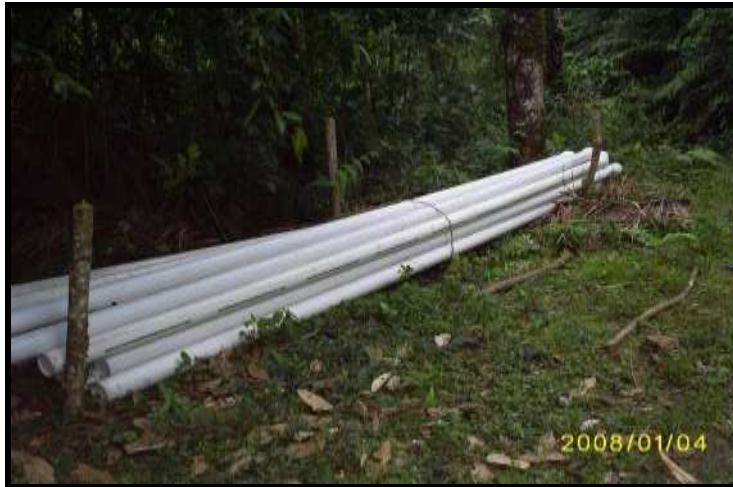
Figura 149 Detalle de Tubería en PVC 4" para su instalación.

Conducción:	Al momento de la visita la tubería de aducción prevista para las obras del sistema de acueducto, son en PVC de 4 pulgadas, y según información suministrada por el ingeniero interventor, esta se dispondrá enterrada entre 20 y 30 centímetros en donde el terreno lo permita a fin de suministrar una adecuada protección de la misma. (Ver ¡Error! No se encuentra el origen de la referencia. y Figura 149).
-------------	---

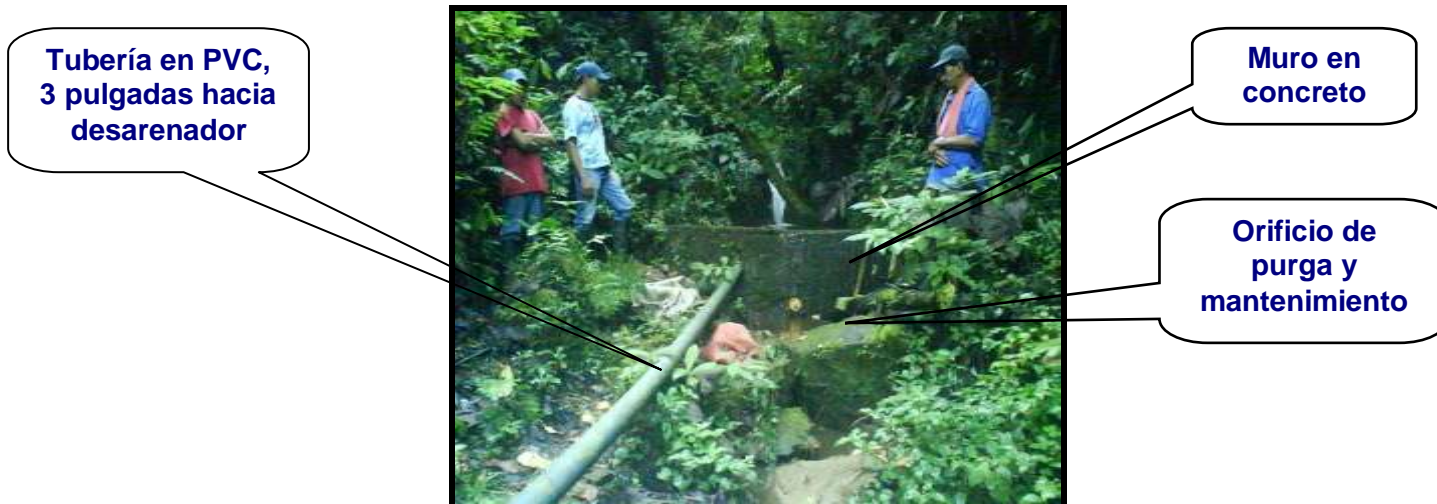
Figura 152 Bocatoma artesanal sobre la quebrada

Bocatoma:	<p>La bocatoma corresponde a una estructura artesanal, sin diseño técnico reglamentario, que requiere de manteniendo continuo de limpieza. Esta estructura capta toda el agua de la quebrada, esto teniendo en cuenta que la visita se hizo terminado la temporada seca en el sector.</p> <p>Esta compuesta por un muro en concreto con un orificio de purga y mantenimiento. Se ha adaptado una castilla en fique que funciona como filtro a fin de evitar el ingreso de sólidos en suspensión a la tubería que conduce el agua al tanque desarenador. Ver Figura 152 y Figura 153.</p>
-----------	--

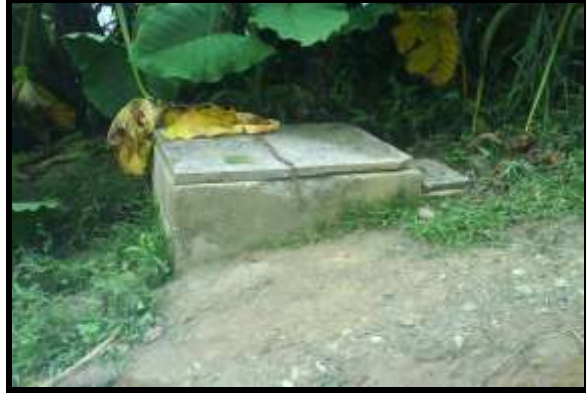
Figura 156 Cámara de quiebre de presión.

Conducción:	<p>La conducción se realiza en tubería de PVC con diámetro de 2.5 pulgadas hacia el tanque almacenamiento y distribución, durante su recorrido se detectaron algunas fugas y tramos en donde queda muy expuesta a la intemperie. Existen cuatro cámaras de quiebre de presión y algunas válvulas de aireación funcionando normalmente. (Ver Figura 155 y Figura 156).</p>
-------------	---

La tubería se encuentra en condiciones normales de uso, es necesario reparar algunas fugas en su recorrido y el mantenimiento preventivo de las 4 cámaras de quiebre de presión, de igual forma que

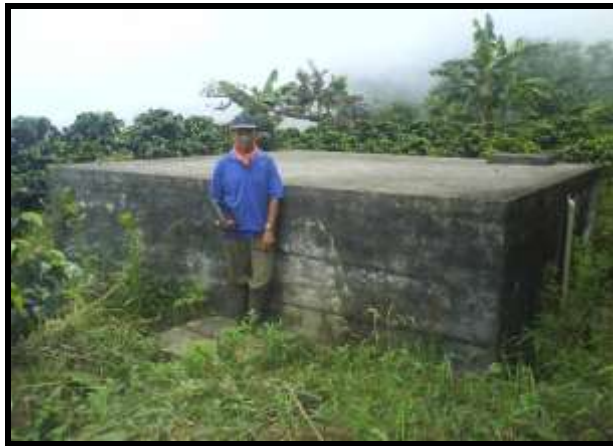
Figura 157 Tanque de almacenamiento

<p>Tanque almacenamiento y distribución:</p>	<p>El tanque de almacenamiento y distribución es alimentado por tubería de PVC de 2,5" y cumple con los criterios técnicos de diseño que señala el reglamento RAS 2000 en su título B en cuanto a dimensionamiento, aireación y cubierta. (Ver Figura 157)</p>
--	--

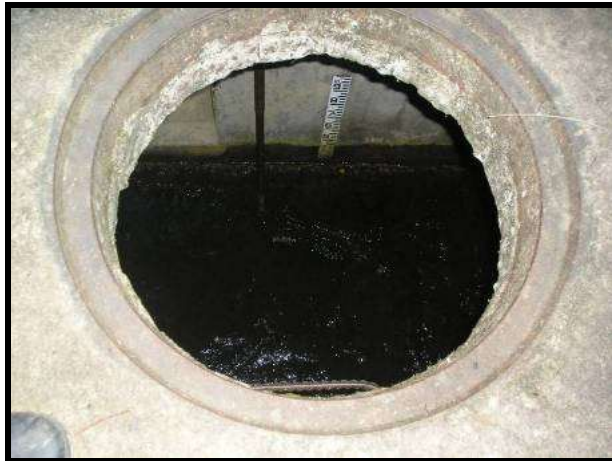
Figura 163 Cámara de aducción de la bocatoma del Acueducto Garzón

La estructura de acceso para el manteniendo de la cámara de aducción de la bocatoma, no cuenta con la tapa requerida para el tipo de acceso, a fin de evitar accidentes y que animales caigan dentro de la estructura. Ver Figura 163.

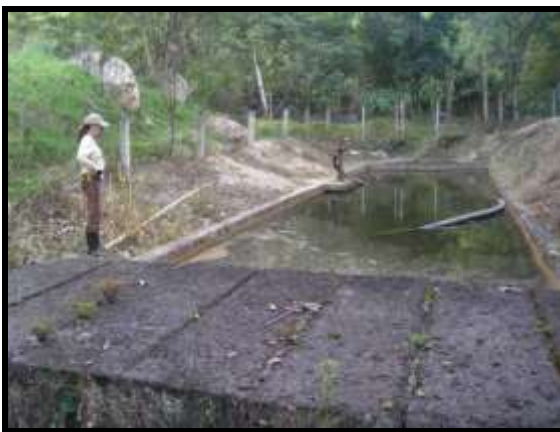
Figura 164 Tanque Sedimentador Acueducto Garzón

<p>Tanque desarenador:</p>	<p>El diseño del tanque decantador cumple con los requisitos establecidos por el Reglamento RAS 2000, cuenta con una zona de entrada que garantiza el flujo uniforme en toda la sección transversal gracias a las pantallas deflectoras. Para evitar que al desarenador penetren flujos variables según el nivel de agua en la quebrada, a la entrada hay dispuesto un vertedero de excesos.</p> <p>La estructura se encuentra en condiciones aceptables pero es necesario realizar una adecuación estructural de la misma. Ver Figura 164 y Figura 165</p>
----------------------------	---

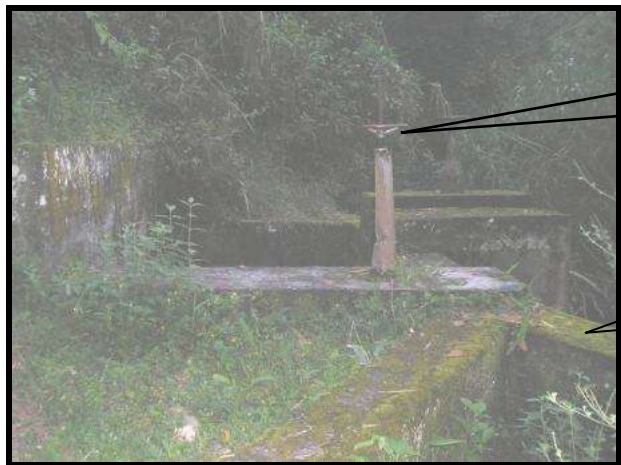
Figura 166 Bocatoma Lateral Acueducto Garzón

<p>Bocatoma lateral:</p>	<p>El sistema dispone de una bocatoma adicional de tipo lateral trabajando en condiciones aceptables, sin embargo se recomienda un reestructuración y alineación de la misma con respecto a la quebrada previo análisis y concepto hidráulico. Ver Figura 166 y Figura 167. La estructura consiste</p>
--------------------------	--

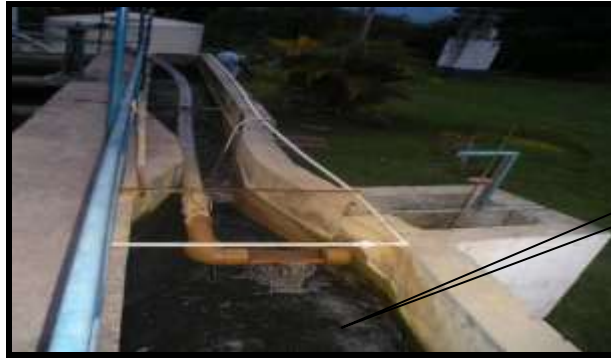
Figura 171 Canaleta Parshall. Planta de Tratamiento Acueducto Garzón

En el proceso de cloración se cuenta con la canaleta tipo Parshall o rápida, aquí es donde se realiza la desinfección del agua por medio de la coloración y posteriormente el agua tratada es conducida a los tanques de distribución. Ver Figura 171

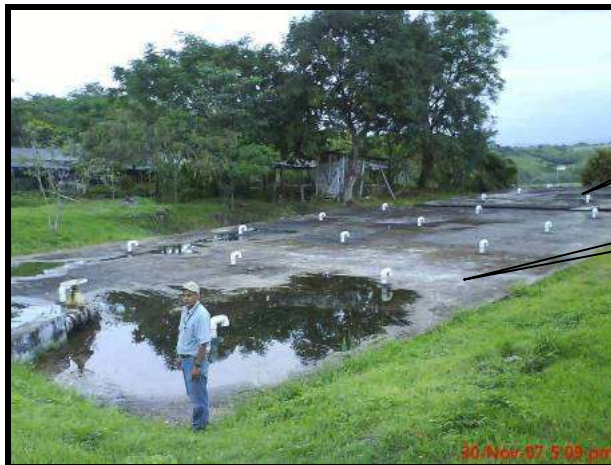
<p>Tanque de distribución:</p>	<p>El almacenamiento y distribución del agua tratada se hace mediante dos grandes estructuras construidas en concreto de dimensiones aproximadas de 30m x30m x 3 de profundidad, se observa que cumplen con todas las disposiciones técnicas que señala la normatividad. Ver Figura 172</p>
--------------------------------	---

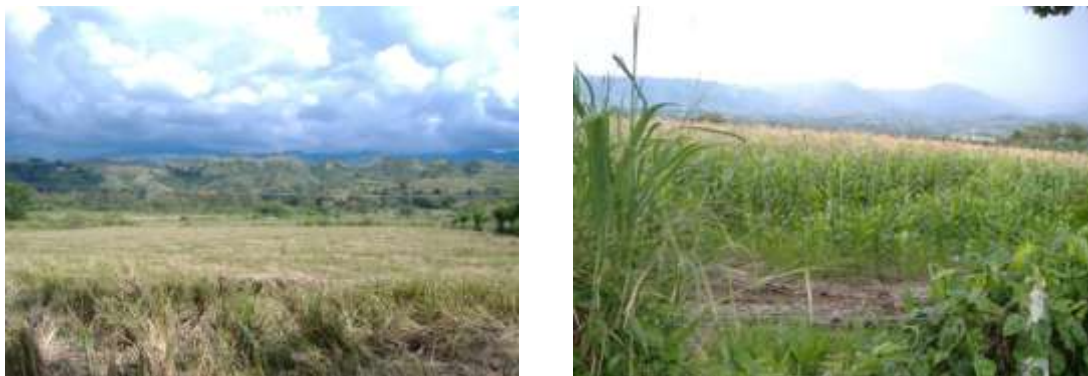
Para el sector de Guacanas la problemática identificada está en el secamiento de humedales para el desarrollo de actividades agrícolas como el cultivo de arroz, lo que contrasta con zonas dentro del mismo sector sin oferta hídrica.

Figura 203 Veredas Guacanas y Sartenejo

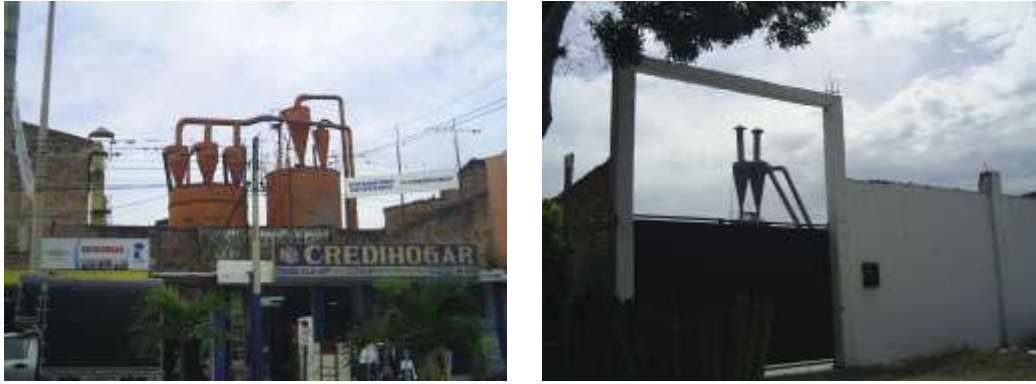
A lo largo de las reuniones con la comunidad y de las denuncias escritas realizada en la oficina de la CAM territorial centro, se ha identificado los punto de emisión de partículas contaminante procedente de la combustión del cisco de café en el Barrio Rodrigo Lara, en Barrio Santa Lucia y en las sede de Coocentral y Carcafé

Figura 204 Emisiones Atmosféricas Area Urbana

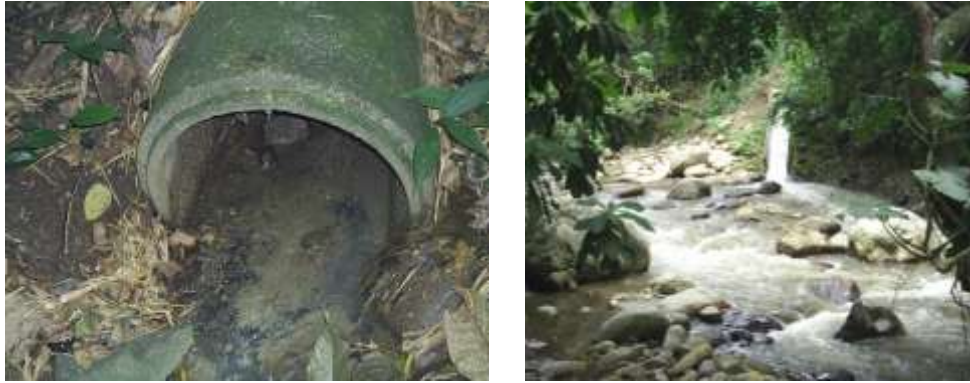
Figura 205 Vertimientos área urbana

Debido a condiciones topográficas algunas casas no se pueden conectar al alcantarillado descargando directamente, por esta razón se delimito un tramo comprendido entre el puente Vía al Agrado, barrio 20 Julio hasta el puente peatonal Barrio el jardín se sobre la margen izquierda de la Quebrada Garzón deteriorando la calidad de la corriente.

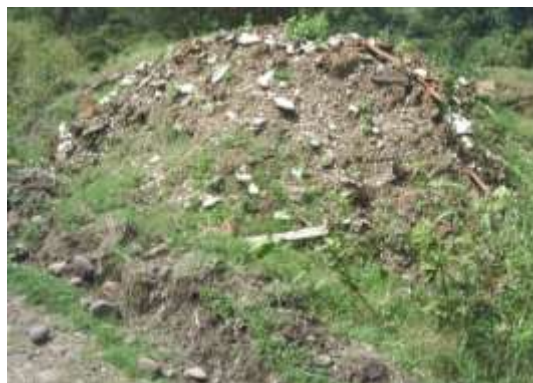
No existe ningún manejo de escombros, los material de construcción desechados, de variado tipo y tamaño, son arrojado sobre las riveras de las quebrada Garzón, en pleno casco urbano; algunos ejemplos evidentes se localizan en los barrios Minuto de Dios y San Cayetano, estos depósitos cubren áreas que alcanzan los 1000 m².

Figura 206 Escombrera Barrio Minuto de Dios

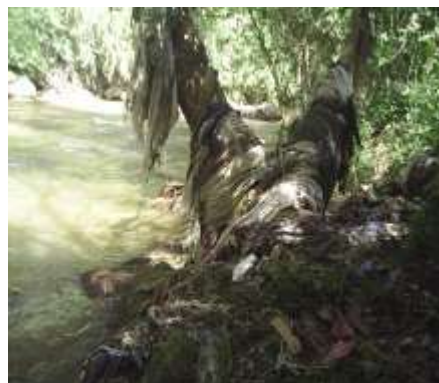
Los residuos también son depósitos en rellenos artesanales realizados con el fin de adecuar áreas específicas para posteriormente utilizarlas en construcción de obras de carácter urbano. Estos rellenos, la mayoría de las veces, carecen de diseño y medidas técnicas necesarias para su buen funcionamiento. Se ubican principalmente en zonas del casco urbano tales como la zona occidental, el sector del centro y en varios tramos de carreteras y vías principales.

Figura 207 Disposición Inadecuada de Residuos Sólidos

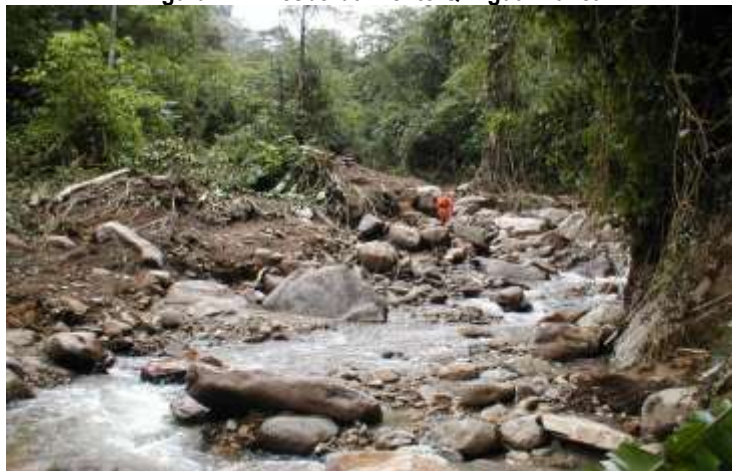
Es propiciada por el hombre al romper el equilibrio entre los suelos, la vegetación y el agua o el viento, especialmente en los terrenos pendientes, usando sistemas y herramientas inadecuadas en los cultivos, al talar los bosques o quemar la vegetación, al construir obras o vías de comunicación. Esta clase de erosión se presenta sobre las quebradas la chorrera y Agua Blanca parte alta, afluentes de la quebrada garzón, que se han desbordado debido a la intervención antrópica en la zona alta de estas quebradas, provocando fuertes impactos y amenazas de represamiento.

Figura 211 Desbordamiento Q. Agua Blanca

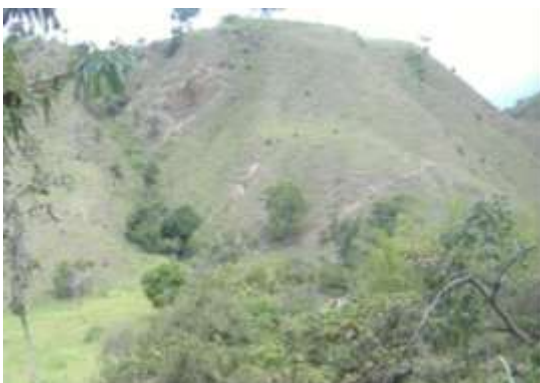
Estos tipos de erosión se manifiestan con bastante intensidad en el área intervenida de las veredas San Rafael, La Floresta, Líbano, Mercedes, La Florida, San José, el Mesón y los Pinos, especialmente donde existen potreros limpios que favorecen la erosión en surcos por el fenómeno denominado “pata de vaca” que no es otra cosa que caminos de ganado o pequeñas cicatrices que se presentan en el terreno y que por escurrimiento del agua concentrada genera surcos.

Figura 212 Erosión en Surcos

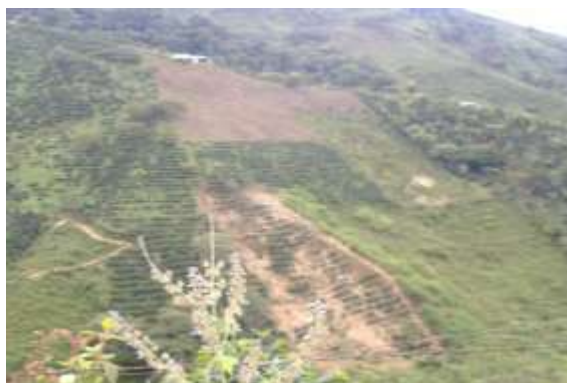
Figura 213 Remoción en masa Vereda La Cañada

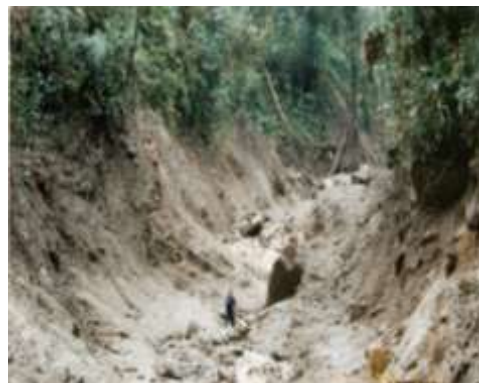
Otro fenómeno que se presenta en la cuenca especialmente en las veredas la Cañada, y Mercedes es el de *solifluxión* o "reptación", donde se han desbordado algunas quebradas, desencadenándose una inundación de tierra y fango que han arrasado enormes extensiones de terrenos, desolando todo lo que está a su paso.

Figura 214 Desbordamiento por Solifluxión.
FUENTE: Defensa Civil, Municipio de Garzón, Huila

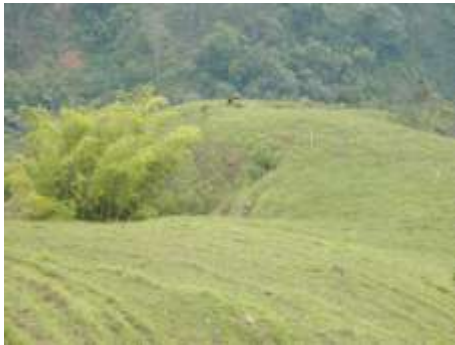
En la vereda la Cabaña donde predomina la ganadería extensiva en misceláneos de pastos naturales existen áreas con evidencia de erosión por el pastoreo (ver Figura 215), mientras que en el sector de San Rafael se encuentran misceláneos con predominio de café en áreas donde los suelos son poco resistentes, y las practicas de cambio de uso del suelo como las quemas

**Figura 215 Terraceo ocasionado por la ganadería
Vereda La Cabaña.**

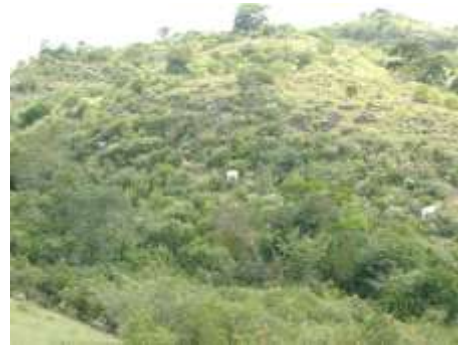
**Figura 216 Rastrojos con uso pecuario en zonas
aptas para la conservación de bosques**
