# **CARACTERIZACIÓN DEL EVENTO DE VENDAVAL-GRANIZADA DEL DÍA 21 DE FEBRERO DE 2019 EN EL MUNICIPIO DE PEREIRA.**

**Subdirección para el Conocimiento del Riesgo.**

**Dirección de Gestión del Riesgo de Pereira**

2019

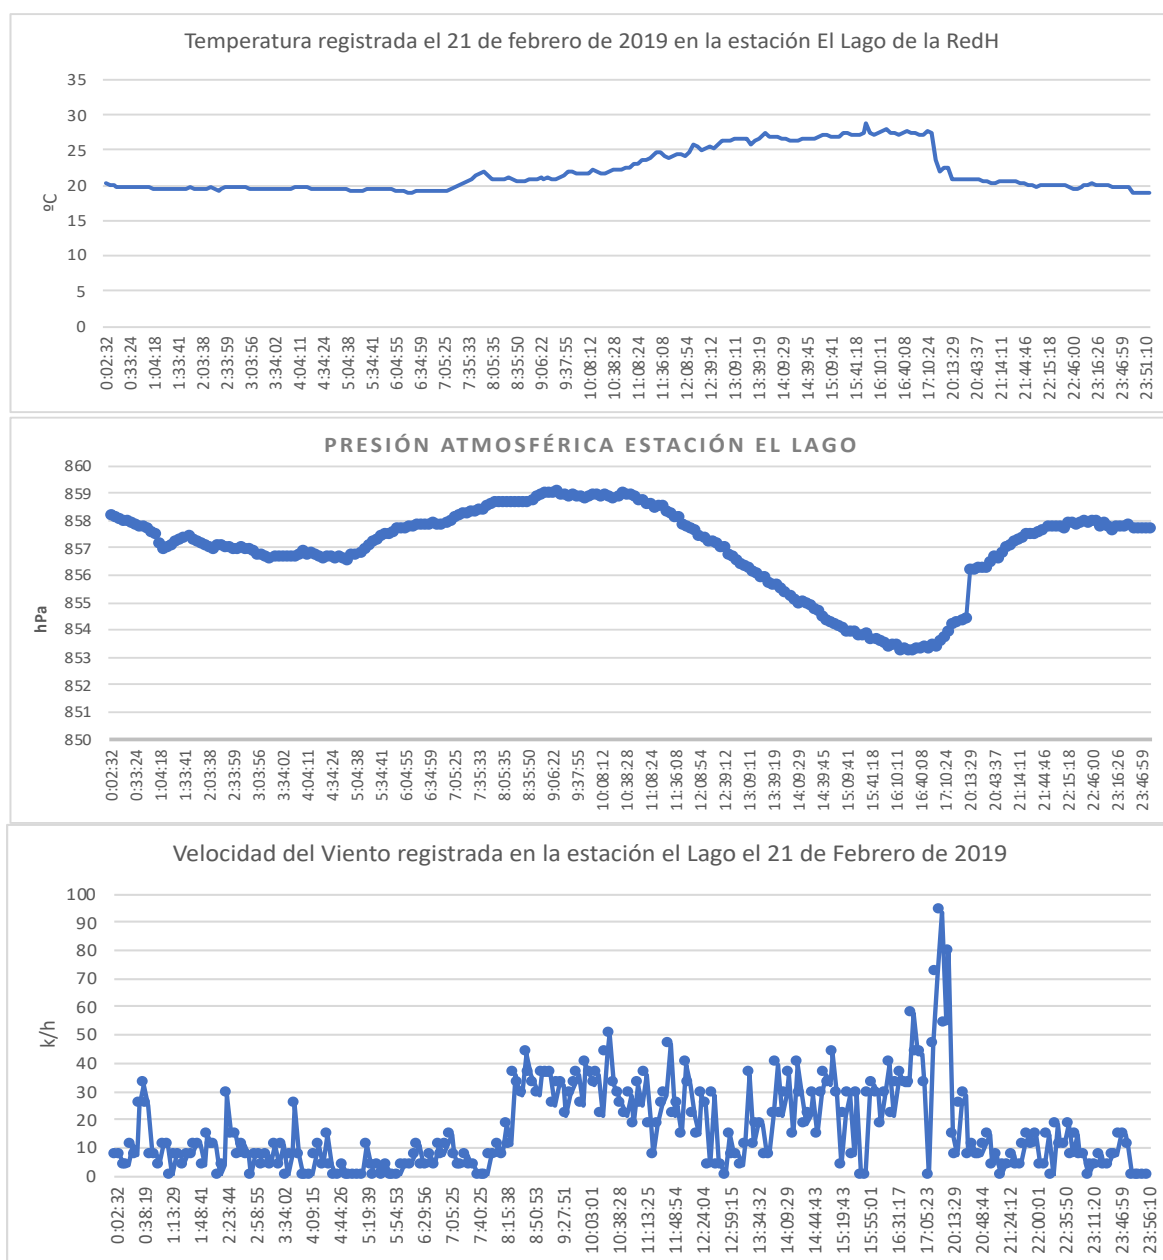
Los vientos registrados durante el vendaval y granizada alcanzaron velocidades de hasta 94 k/h (Figura 2). De acuerdo con la escala de Beaufort<sup>2</sup>, el fenómeno en cuestión **se clasifica con un valor de 10** (la escala Beaufort va de 0 a 12) que significa un **vendaval fuerte**, caracterizado por efectos como caídas de árboles, daños en la estructura de las construcciones, daños mayores en objetos a la intemperie y afectaciones significativas a cubiertas. Para este día, las estaciones de la Red Hidroclimatológica del Departamento de Risaralda (REDH)<sup>3</sup> registraron una caída importante de la presión barométrica, la temperatura y un aumento considerable en las velocidades de los vientos (Figura 2).

Este tipo de vendavales y granizadas suelen ocurrir durante el día y especialmente en las horas de mayor temperatura, en nuestro caso el fenómeno meteorológico se desarrolló entre las 12:30 y 17:00 como lo indica el gráfico de temperatura -Figura 2-. El fenómeno en estudio coincide con las descripciones habituales de los vendavales fuertes y muy fuertes de origen explosivo registrados en los trópicos, en los cuales unas horas antes de la caída súbita de presión, ocurre un aumento extraordinario de la temperatura (en nuestro caso se registró una temperatura de 28 °c cerca de las 16:00 horas) y posteriormente una caída súbita tanto de la temperatura (7 °c en 40 minutos), como de la presión atmosférica.

Figura 2. Comportamiento de las variables de temperatura (°C), presión atmosférica (hPa) y velocidad del viento (k/h), registradas en la estación El Lago el 21 de febrero de 2019, en el municipio de Pereira. Fuente: a partir de REDH.

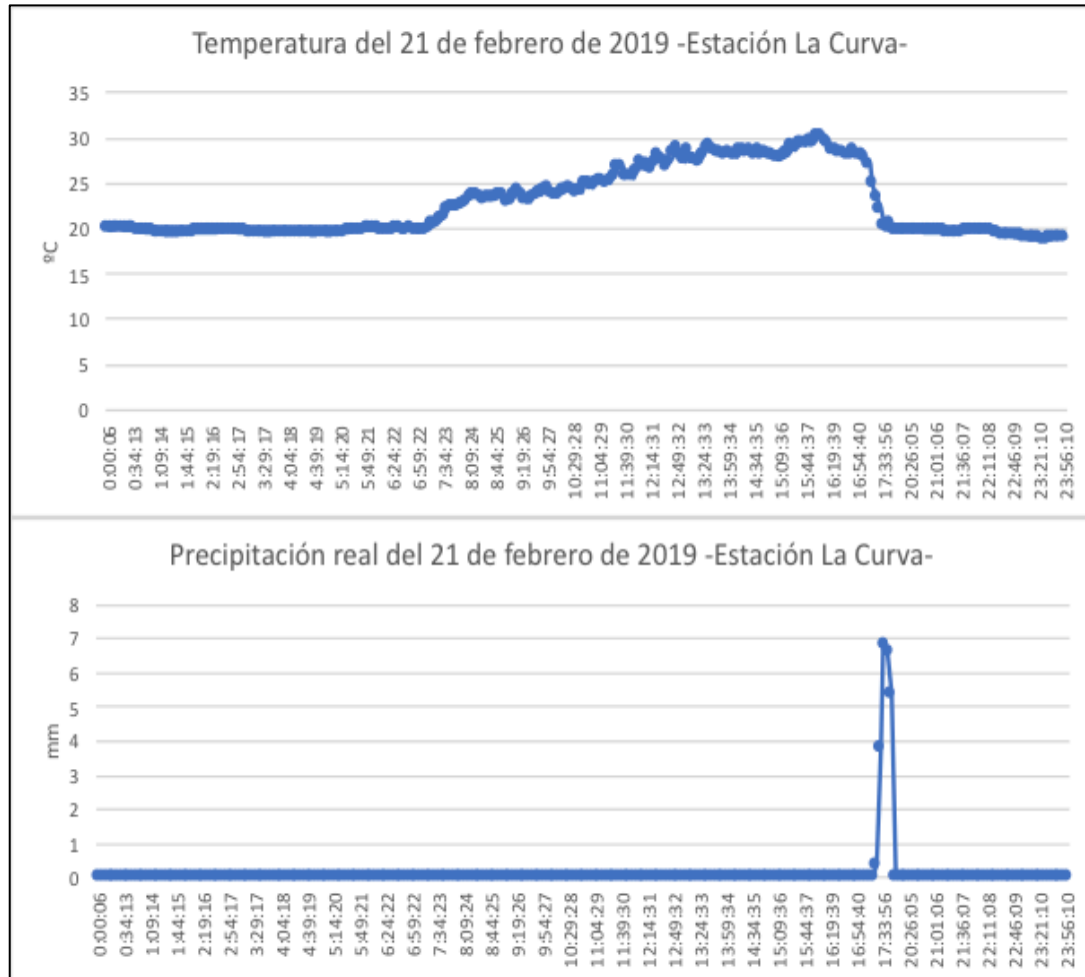
De igual forma, la estación La Curva registró descenso abrupto de la temperatura en condiciones similares a las presentadas en la estación El Lago (localizada en el centro de la ciudad). La Estación La Curva nos indica la ocurrencia de una lluvia de alta intensidad (7 mm) y de corta duración (20 minutos) localizada en el perímetro urbano de Pereira (Figura 3).

Figura 3.comportamiento de las variables de la estación La Curva: temperatura (°C) y precipitación (mm) durante el vendaval del 21 de febrero de 2019.

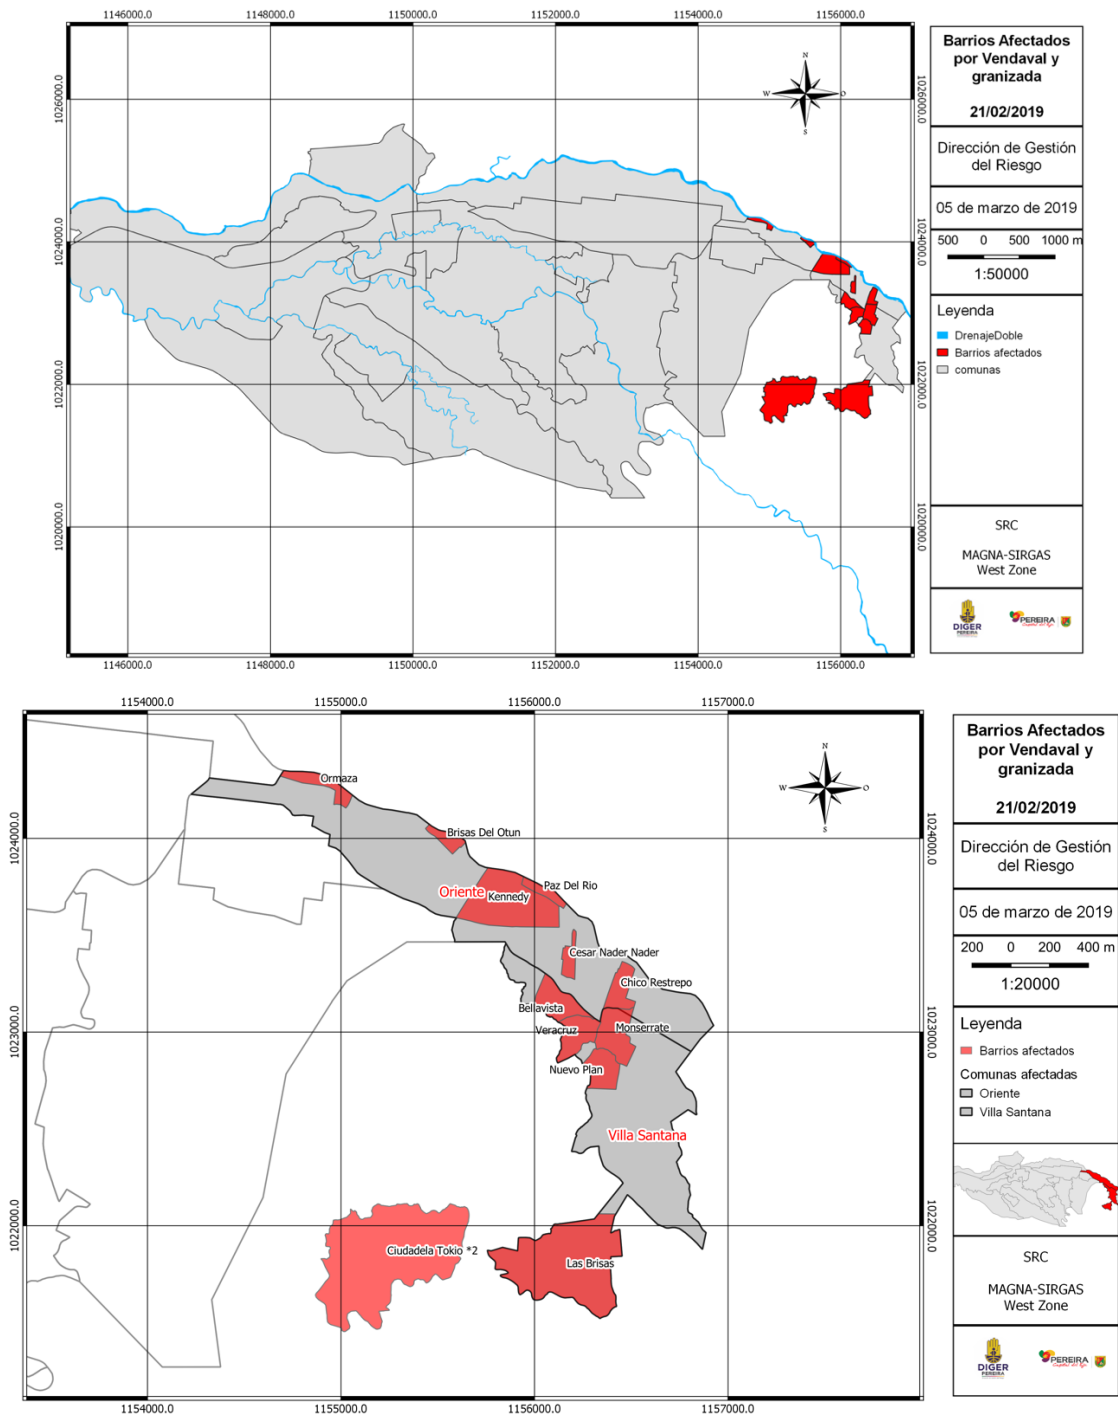
Las afectaciones directas reportadas por las entidades operativas del Sistema Municipal de Gestión del Riesgo de Desastres (SMGRD), sumaron un total de 1.000 personas y 200 viviendas con afectaciones mayoritariamente en cubiertas. Los barrios que registraron mayores afectaciones fueron: Bellavista, Las Brisas, Brisitas, Cesar Nader, Chico Restrepo,

Kennedy, La playa, Monserrate, Brisas del Rio, Nuevo Plan, Ormaza, Paz del rio, Tokio, Vera Cruz, Bellavista, localizados en la comuna Oriente. En la Figura 7 se puede apreciar que las zonas que registraron mayores afectaciones están asociadas a la dinámica de vientos de la cuenca del río Otún. Es de resaltar que los barrios mencionados se encuentran clasificados en los estratos cero, uno y dos, situación que indica una alta vulnerabilidad social frente a la amenaza de vendavales.

Figura 7. Localización de barrios que presentaron afectaciones durante el vendaval y granizada del día 21 de febrero de 2019 en el municipio de Pereira. Fuente: DIGER, Jhon Edward Valencia Gómez.

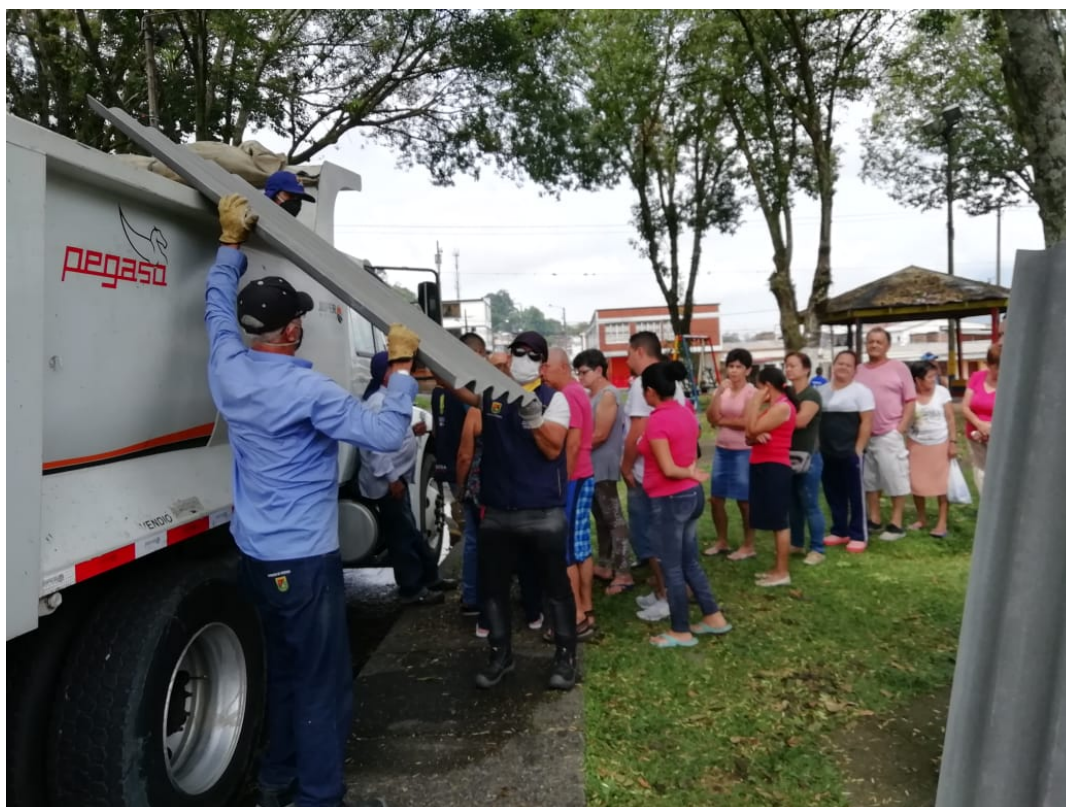
La emergencia requirió la inversión de \$ 12,929,080 COP, invertidos principalmente en: desplazamiento de vehículos operativos, tejas de Eternit, zinc, amarras, kits de aseo y arrendamientos temporales.

Figura 10. Entrega de ayudas para la atención y recuperación de la población afectada por el vendaval y granizada ocurrido el 21 de febrero de 2019. Fuente DIGER Pereira.

La emergencia fue atendida por los organismos operativos del Sistema Municipal de Gestión del Riesgo de Desastres (SMGRD) de acuerdo a los protocolos establecidos por la DIGER en el marco del cumplimiento de Ley 1523 de 2012. En la respuesta fueron activados: Bomberos Pereira con tres vehículos y 10 elementos operativos, Defensa Civil con 18 voluntarios y DIGER PEREIRA con 2 vehículos y 11 profesionales (operativos, psicóloga, ingeniero).

Es de resaltar que inmediatamente se presentó el fenómeno meteorológico, la DIGER atendió la emergencia y en menos de 24 horas declaró cerrada la misma al haber atendido la totalidad de familias afectadas, de acuerdo a las directrices normativas de atención de emergencia. Posteriormente la DIGER continuó con la ayuda psicosocial de las personas que lo requirieron.
