***ESTUDIO DE SUELOS Y TRATAMIENTO DE TALUDES
EN LOS SECTORES DE LA LOMA DEL CARMEN, LA
INDEPENDENCIA,
RIO BLANCO Y BELLA VISTA DEL
MUNICIPIO DE PASTO***

SAN JUAN DE PASTO, OCTUBRE DE 2010

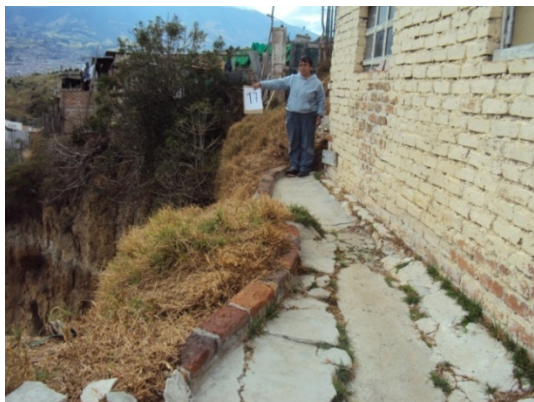
CALLE 22 No 26-93 GUARDERIA INFANTIL
SECTOR CAMINO VIEJO

- f. *En la calle 22 No 26-93 Guardería Infantil, sector La Independencia y calle 22 No 26-129, sector Loma del Carmen, los taludes han cedido y sus viviendas presentan fisuras, agrietamientos en sus paredes y pisos, sus distancias con respecto al borde superior del talud es de aproximadamente un metro.*

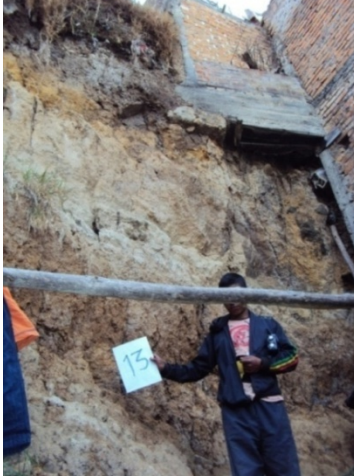
*Calle 22ª No 26-186- Camino viejo
William Delgado- Ana Mercedes Delgado*

- h. En el sector Camino Viejo, se encuentran taludes completamente verticales y viviendas con cimentaciones en el aire, con rellenos completamente sueltos que representan un alto riesgo de deslizamiento. Esto afectaría la integridad de viviendas y vidas humanas, tanto las que se encuentran en la parte superior como inferior.*

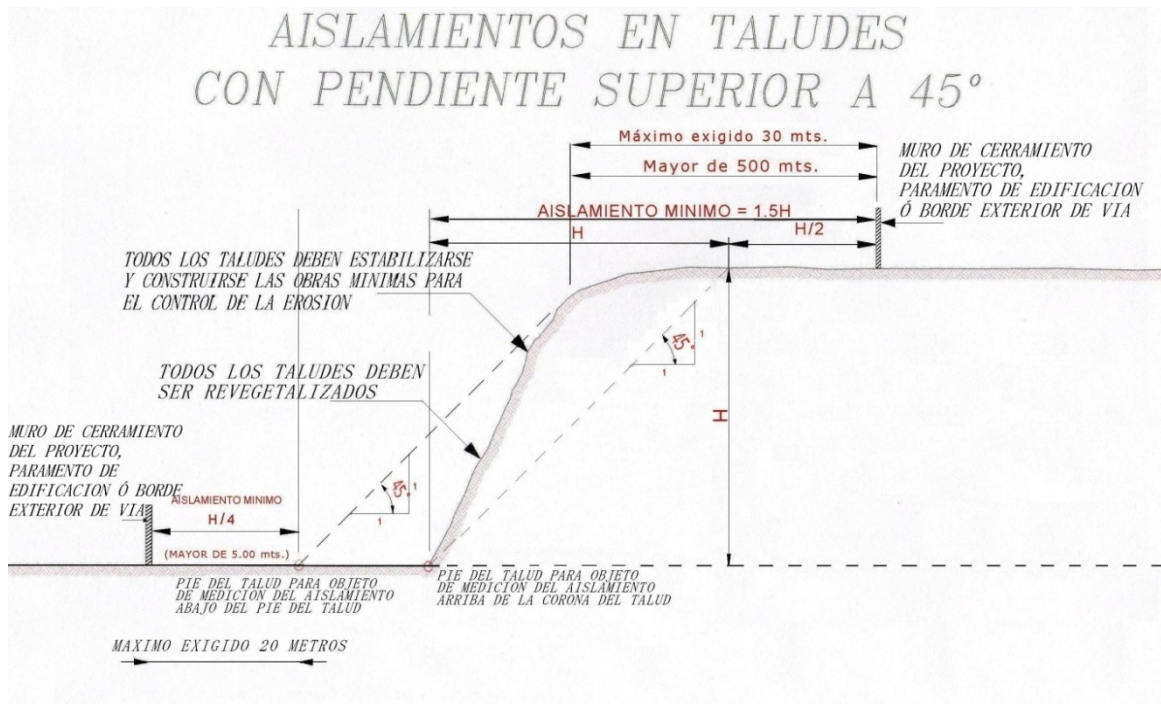
DISTANCIAS MINIMAS DE AISLAMIENTOS EN TALUDES SUPERIORES A 45°

Una vez realizado el corte del talud la distancia de aislamiento mínima del borde superior del talud a la construcción es de $H/2$

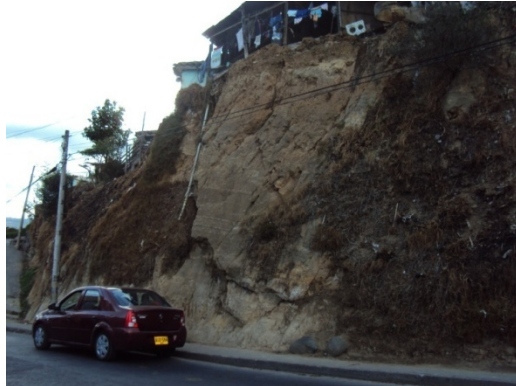
Casa No2-129 Gonzalo Guerron- Cruz Elena Cuatín

- i. En el sector K0 +149, 63 al k0+161,44 Loma del Carmen, se tiene taludes con agrietamientos muy pronunciados, taludes socavados por corrientes de agua lluvia, algunas se canalizan y otras se descargan sobre el talud, además estos también son erosionados por agua proveniente de lavaderos de ropa, con tuberías de aguas negras al descubierto, esto hace que el talud se vaya erosionando continuamente hasta que se produzca el deslizamiento por la línea de falla, con viviendas construidas con cartones y sostenidas por guaduas, completamente inestables, con distancias al borde del talud de 0,0 mts, no cumpliendo de esta manera con las distancia mínimas de aislamiento.*

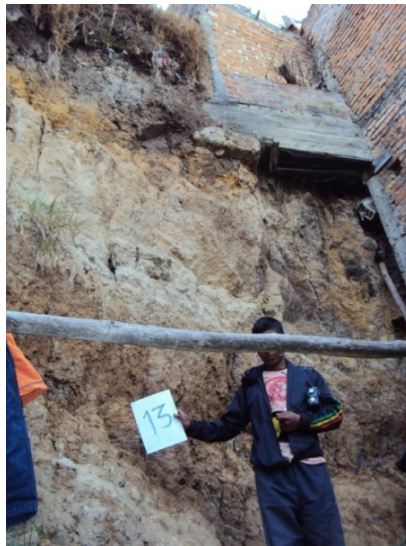
- j. En el sector del Camino viejo se tiene viviendas con cimentaciones en el aire y parte del talud en relleno sin ningún proceso de compactación, zapatas que tienden a deslizarse cuando el relleno colapse, al lado de la columna el suelo se encuentra completamente socavado. Las viviendas no cumplen con las distancias mínimas de aislamientos.*

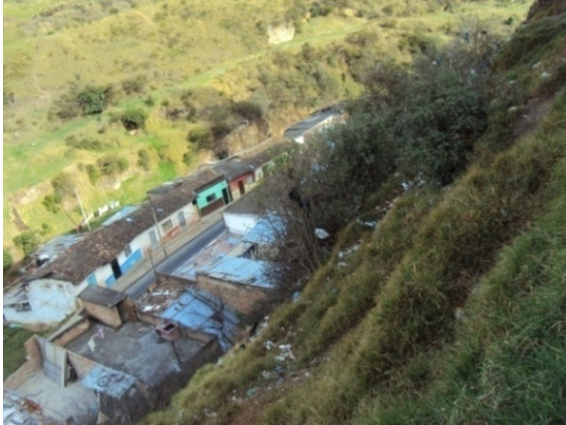
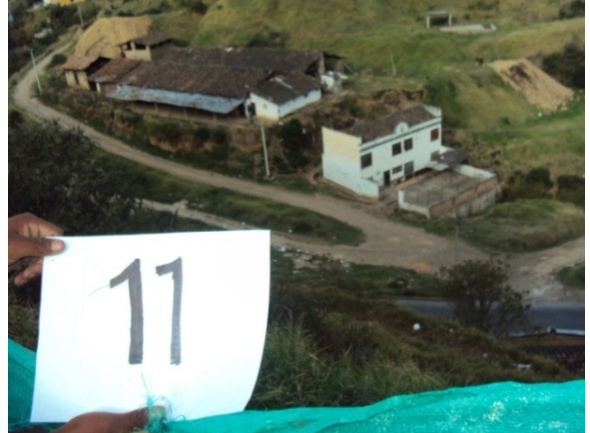
- k. *En el sector Marquetalia el talud presenta pendientes muy verticales, no realizadas técnicamente, donde existen viviendas sobre él y al pie del talud, en el k0+400.*

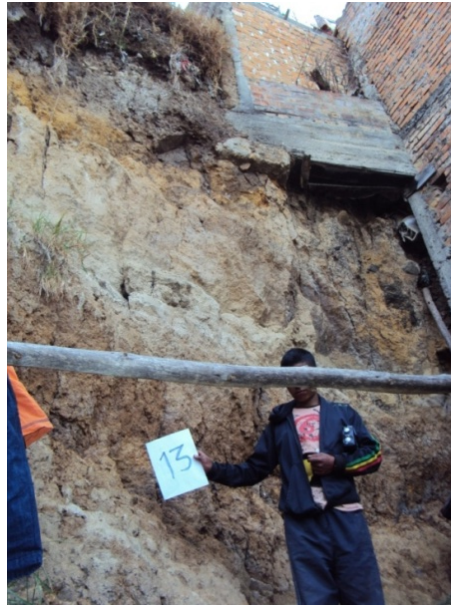
Wiliam Delgado Lerna- Ana Mercedes Delgado
Calle 22^a No 26-2186

- f. *En el sector Camino Viejo los taludes encontrados son casi verticales, con viviendas cimentadas al filo de dichos bordes con zapatas que quedan en voladizo y rellenos sin ningún proceso de compactación, viviendas que quedan en alto riesgo de deslizamiento, no cumplen con las distancias mínimas de aislamiento tanto en la parte superior como inferior, de acuerdo a tablas No 10, 11 y 12, las viviendas que se deben reubicar se demarcan en el plano No 13, desde la casa No 78 a la casa No 84,, en la parte superior del talud y en la parte inferior desde la casa No 85 a la casa No 92.*

- g. *Si en el sector del Camino viejo se quita la sobrecarga en la parte superior del talud, de moliendo las casas de la No 78 a la No 84 y haciendo el corte del talud en una inclinación de 60°, en forma manual dejando las distancias mínimas de aislamiento en la parte inferior del talud, se evita que las casas de la No 85 a la 92 sean reubicadas; en el momento de realizar los trabajos del tratamiento del talud se es necesario que los habitantes de estas viviendas sea reubicados en otros sitios hasta que los trabajos se terminen satisfactoriamente.*

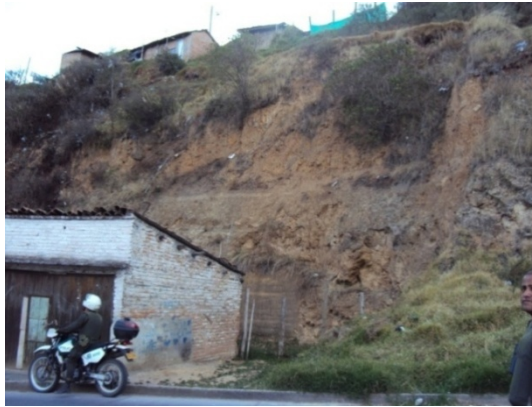
- i. *Loma del Carmen, talud negativo k0+208, talud socavado con pendiente negativa, se recomienda hacer el corte con 50° de inclinación y dejar la distancia mínima de aislamiento en la parte superior del talud, y reubicar las viviendas No 28 y 27 que quedan sobre el talud, la distancia de aislamiento al pie del talud será la vía y el andén.*
