**CONSULTORIA TECNICA PARA LA ELABORACION DE ESTUDIOS PARA DETERMINAR EL GRADO DE VULNERABILIDAD Y RIESGO EXISTENTE EN EL SECTOR UBICADO EN LA CALLE 8 Y 9 Y LAS CRAS 20ª Y 21 DEL BARRIO VILLA LUCIA**

***ESTUDIO PATOLÓGICO Y ANÁLISIS DE VULNERABILIDAD***

**CONTRATISTA  
MARIA TERESA HIDROBO CEBALLOS  
Ingeniera Civil**

SAN JUAN DE PASTO  
DICIEMBRE DE 2011

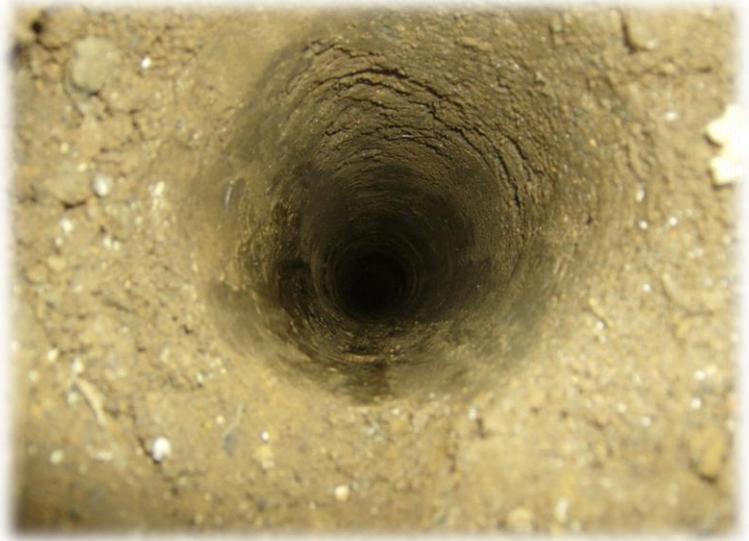
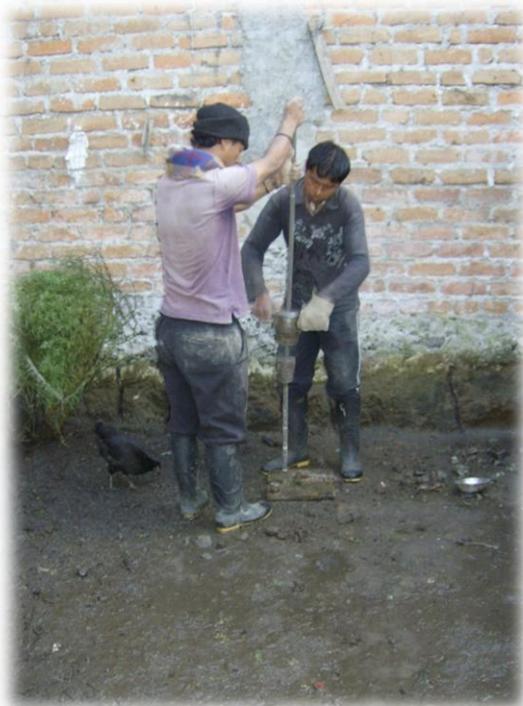
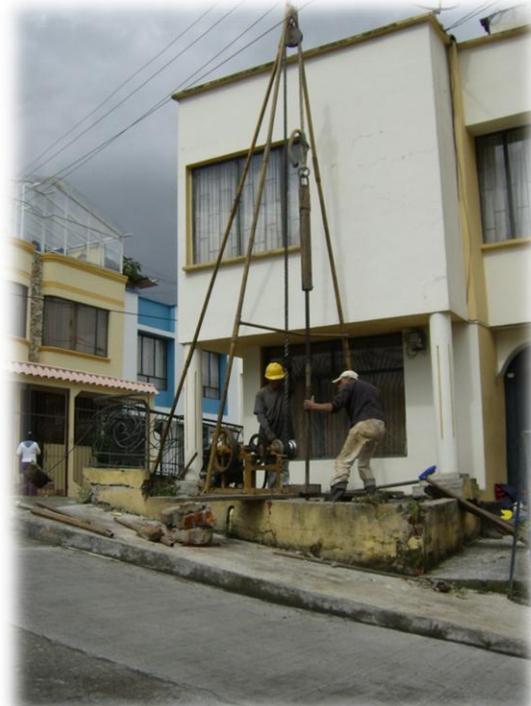
**Fractura Existente del Subsuelo al pie del Talud**

Es importante anotar, que en inmediaciones con el talud del Barrio Los Balcones, la vivienda N°2 perteneciente al señor David Carvajal, evidenció fractura o corte de suelo sobre el área posterior, indicando un posible bulbo de presión sobre el terreno del área estudio. Mientras se desarrollaron los ensayos de penetración estándar sobre el lado lateral izquierdo de la vivienda, el equipo tuvo una desviación lateral, permitiendo intuir la dirección de la fractura del suelo.

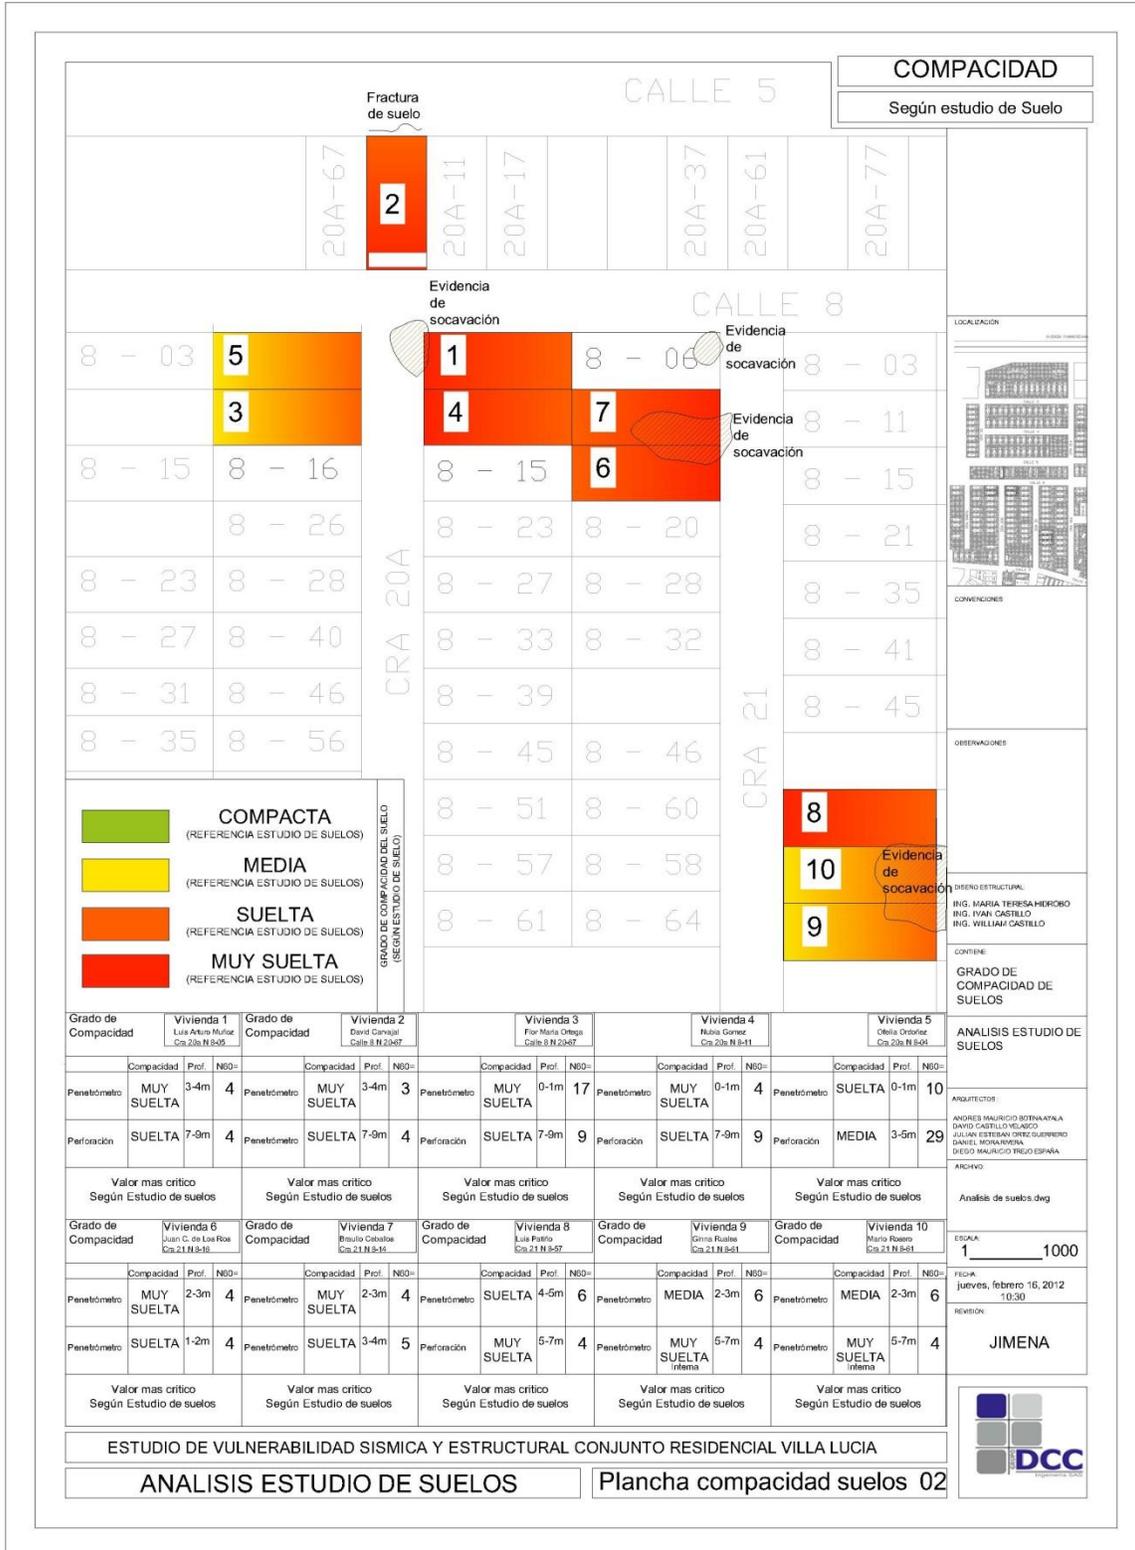
PLANO 2\_COMPACIDAD

**Los resultados finales, (Ver Plano 5 y Plano 6) permiten concluir que 6 de las 10 viviendas, presentan un nivel Muy suelto de compactación, y las 4 restantes oscilan entre un grado de compacidad medio y Muy Suelto, con evidencias de socavación. Estas afectaciones, se han manifestado en los distintos desniveles, desplomes y asentamientos diferenciales que cada una de las viviendas presenta, y por lo tanto, el suelo se constituye en un gradiente de alta probabilidad de amenaza para el colapsamiento de las edificaciones**

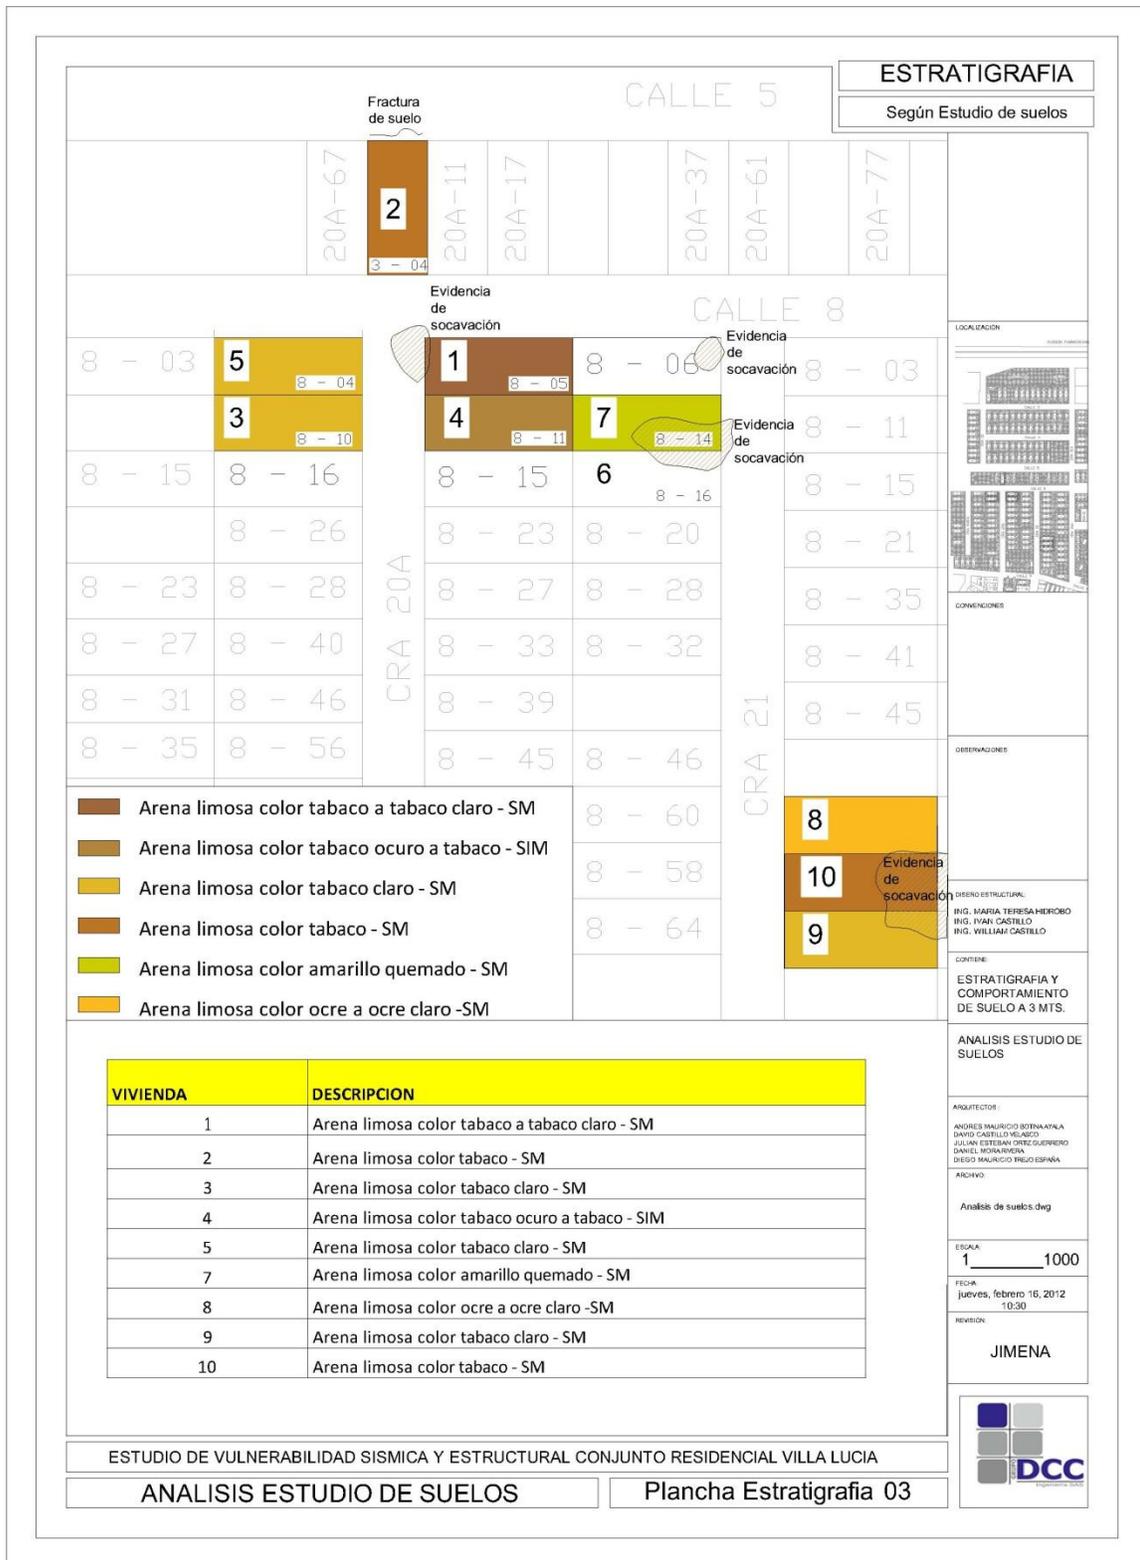
PLANO 3\_ ESTRATIGRAFIA A 3 METROS

Los resultados del informe de Estratigrafía, estiman la descripción del tipo de suelo presente a diferentes profundidades, que para el caso de Villa Lucia (ver Planos 3 a 6), predomina la presencia de Arenas Limosas. Esta clasificación se puede interrelacionar con el tipo de suelo y grado de compacidad, antes visto, en donde la presencia de vacíos y bajas densidades revela la escasa capacidad portante del suelo.

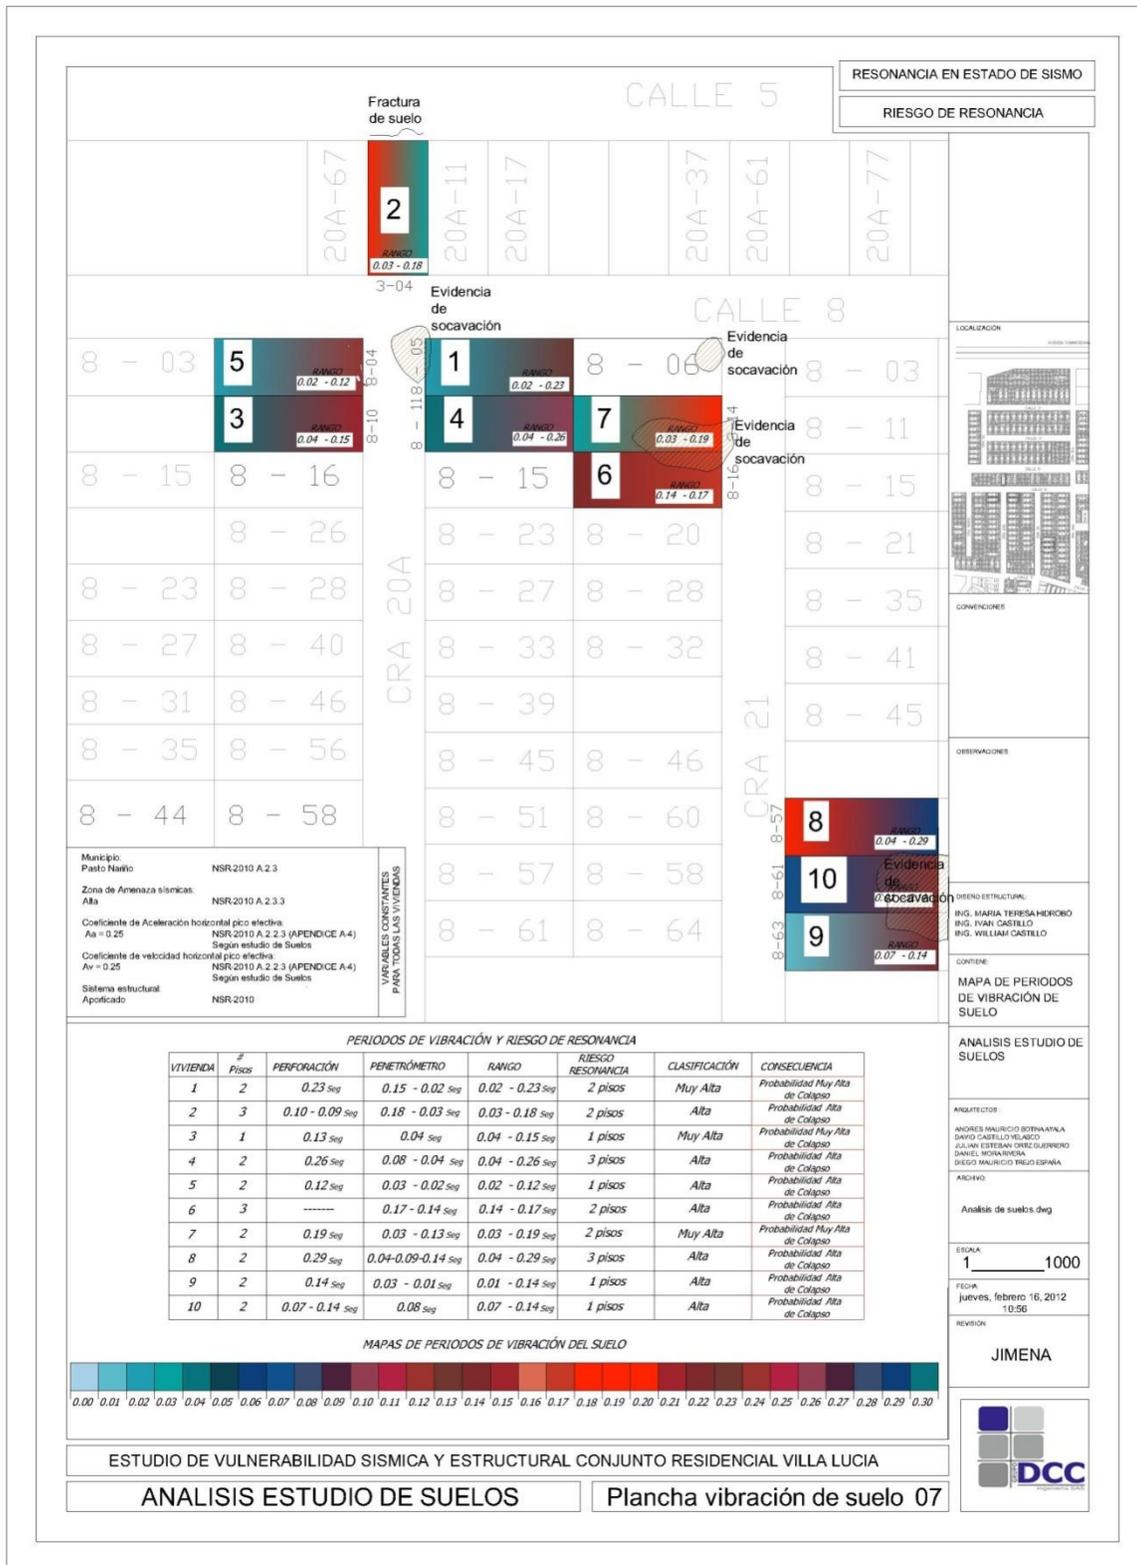
PLANO 7\_VIBRACION DE SUELO

**Según los resultados de los diferentes ensayos y extracción de muestras de Suelos y de calidades de concreto e identificación de elementos estructurales de las edificaciones (Ver Plano 7 y 8), 9 de las 10 viviendas analizadas entrarían en resonancia con el periodo de vibración del suelo. En otras palabras, en un evento sísmico mayor o igual a 4.0 en la escala de Richter, las viviendas tendrían una alta probabilidad de colapso, poniendo en riesgo a vidas humanas**

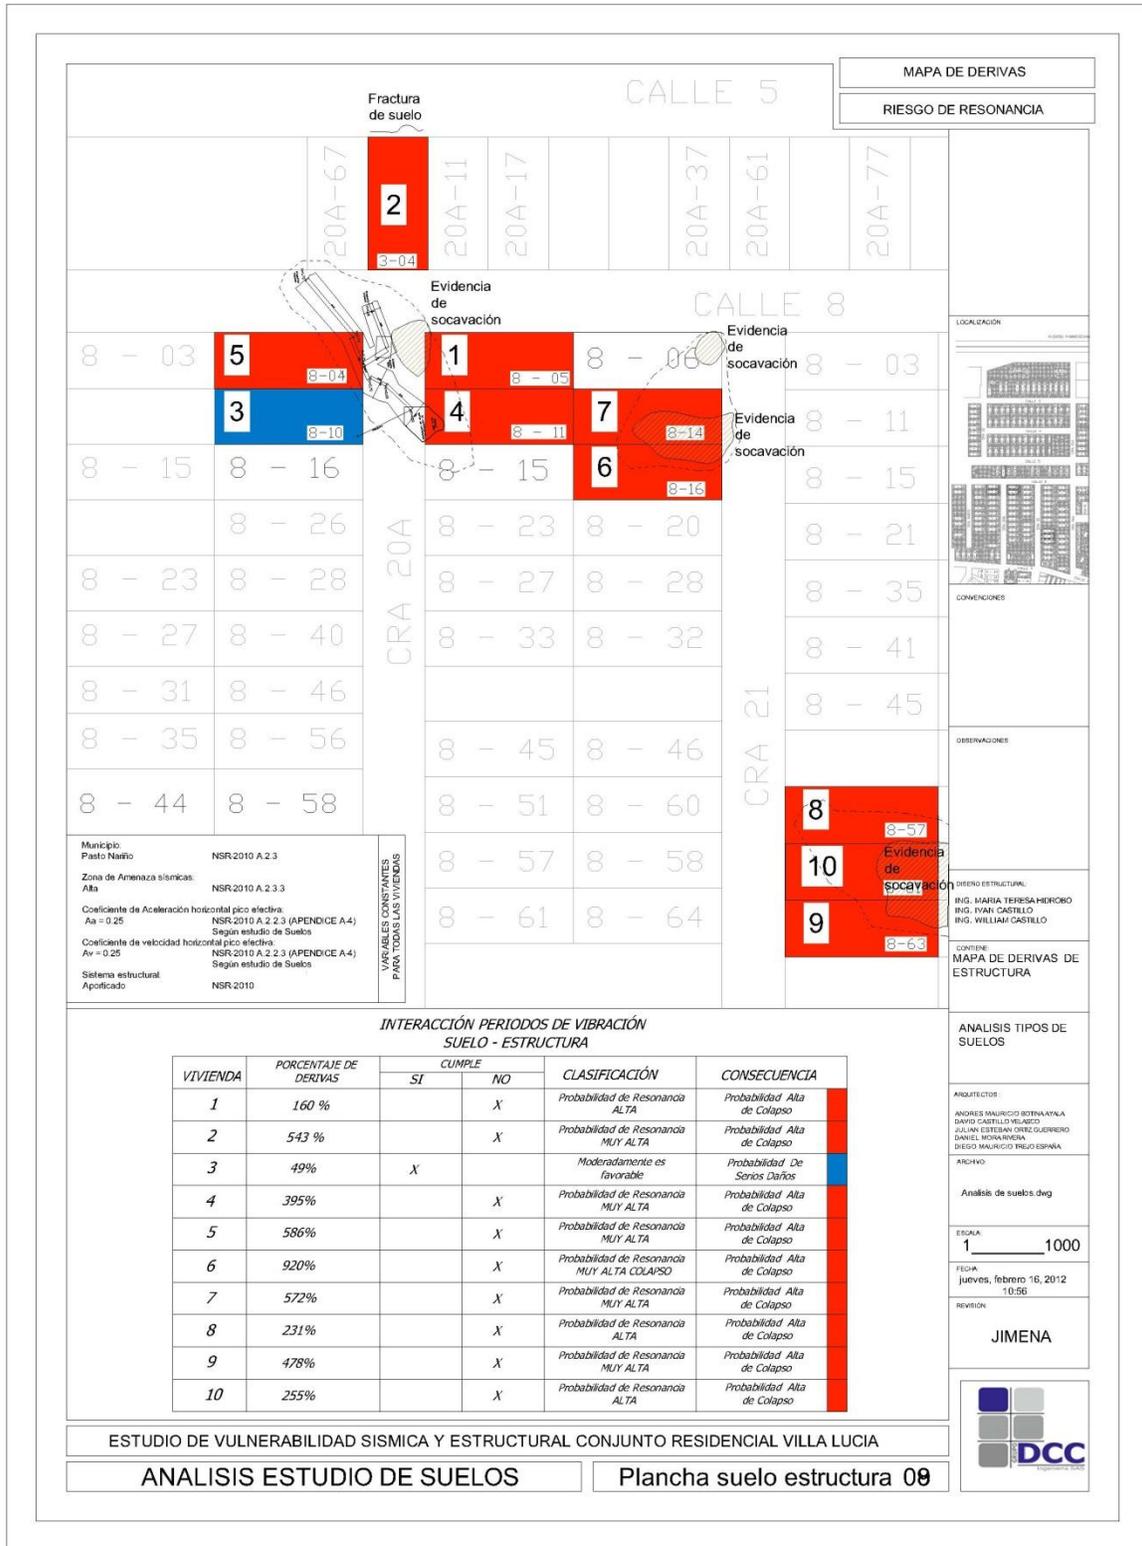
PLANO 09\_MAPA DE DERIVAS

**Para el caso de Villa Lucia, las derivas de las edificaciones sobrepasan el límite permitido, encontrándose desfases hasta en un 920%, que determinan una alta probabilidad de colapsamiento.**

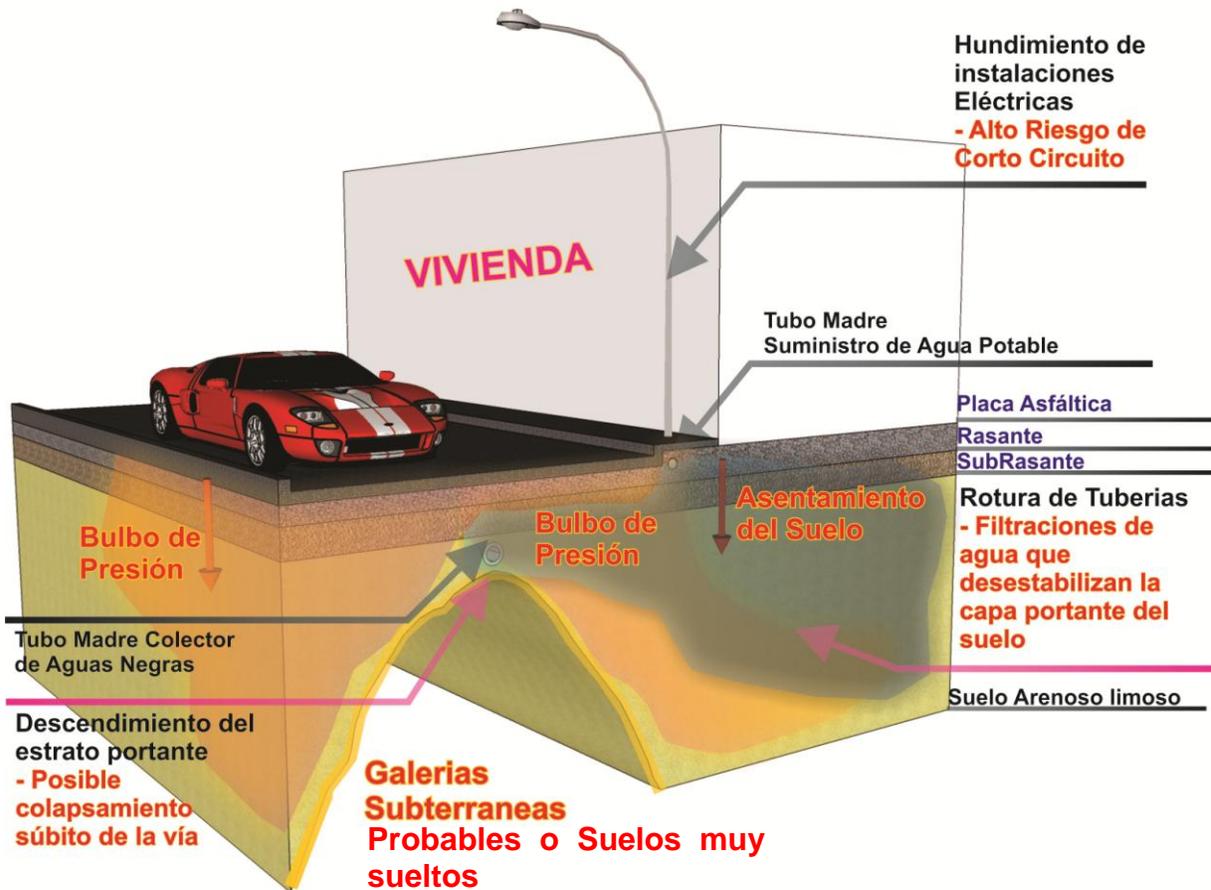
La caracterización deficitaria, antes mencionada de las propiedades fisicomecánicas del suelo, ha sido fruto de la acción conjunta de los estados precarios en los que se encuentran las distintas redes de suministro de servicios básicos que requiere el sector. Por ello, en las incidencias en detrimento del terreno y del estrato portante, la carencia de mantenimiento y del cumplimiento de la vida útil del sistema de tubería de aguas negras, hidráulicas y redes eléctricas, son elementos copartidarios que lo categorizan como de alto riesgo de vulnerabilidad.

En primera instancia, son más de 30 años desde la fundación del Barrio Villa Lucía, por lo cual, se presume el desgaste normal que pueda presentar cualquier instalación. En este desgaste, las roturas o rompimientos de las juntas de las tuberías, permiten filtraciones de agua potable y aguas negras hacia el subsuelo ocasionando una erosión y un desgaste del índice de resistividad.

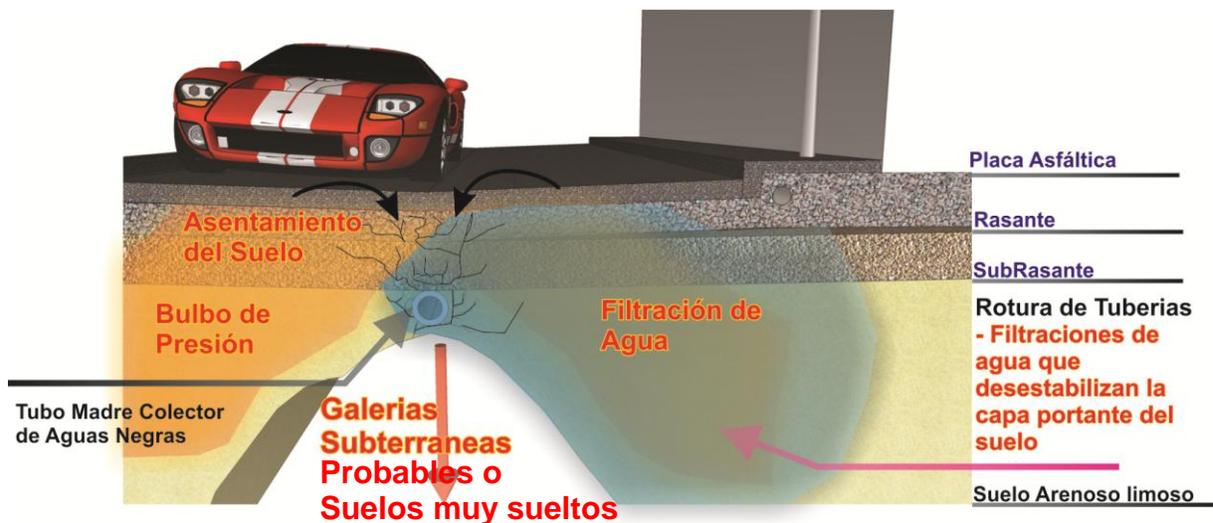
Dichos fenómenos de deterioro y malogro del sistema de redes de agua potable y sanitaria, resultan de la interacción dinámica del paso de vehículos de carga baja, mediana y pesada, debilitando el Rasante, y Subrasante de la vía, habiendo sobrepresiones que permiten el desvío, fractura o abertura súbita de los sistemas estructurales que componen la vía (Base, Sub-base y concreto Hidráulico). El debilitamiento de la corona superior de las Galerías, ha sido la posible causa principal de los desplomes precipitados registrados hasta el momento, afectando seriamente el funcionamiento y suministro de los servicios básicos y el buen funcionamiento de las vías del sector.

Conjunto a las redes de suministro de agua, la baja resistencia del suelo es un agente potencial que puede afectar la estabilidad de la infraestructura del servicio de energía Eléctrica. Lo anterior, se debe al bajo grado de compacidad que no permite la articulación suelo estructura, vulnerable de generar desplomes y hundimientos de los postes de energía. Esto provocaría un posible corto circuito generalizado, en el barrio, teniendo serias consecuencias para los moradores de Villa Lucia.

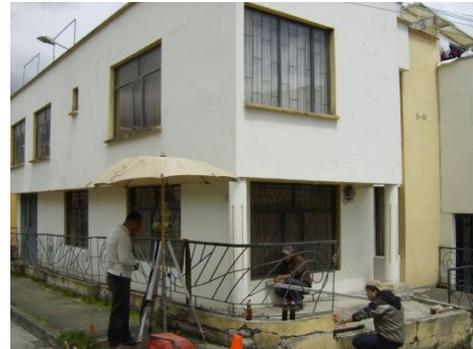
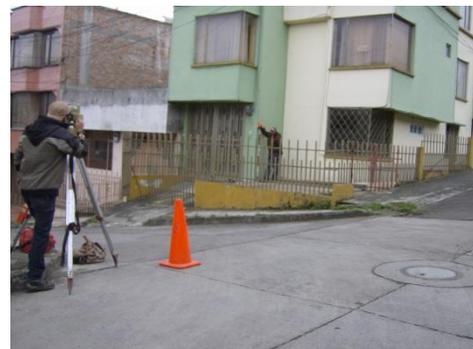
Las viviendas en general, presentan un desnivel horizontal de piso entre 1 y 7 cm y un desnivel vertical entre 1 y 5 cm, lo cual es un indicio de desestabilización del suelo portante.
