***ESTUDIO DE SUELOS Y TRATAMIENTO DE TALUDES
BARRIO EL COMUN Y ALAMEDA II
SALIDA AL NORTE
MUNICIPIO DE PASTO***

SAN JUAN DE PASTO, OCTUBRE DE 2010

***HILDA NIEVES MAIGUAL BOTINA
INGENIERA CIVIL
MAT. PROF. 5220233358 NRÑ***

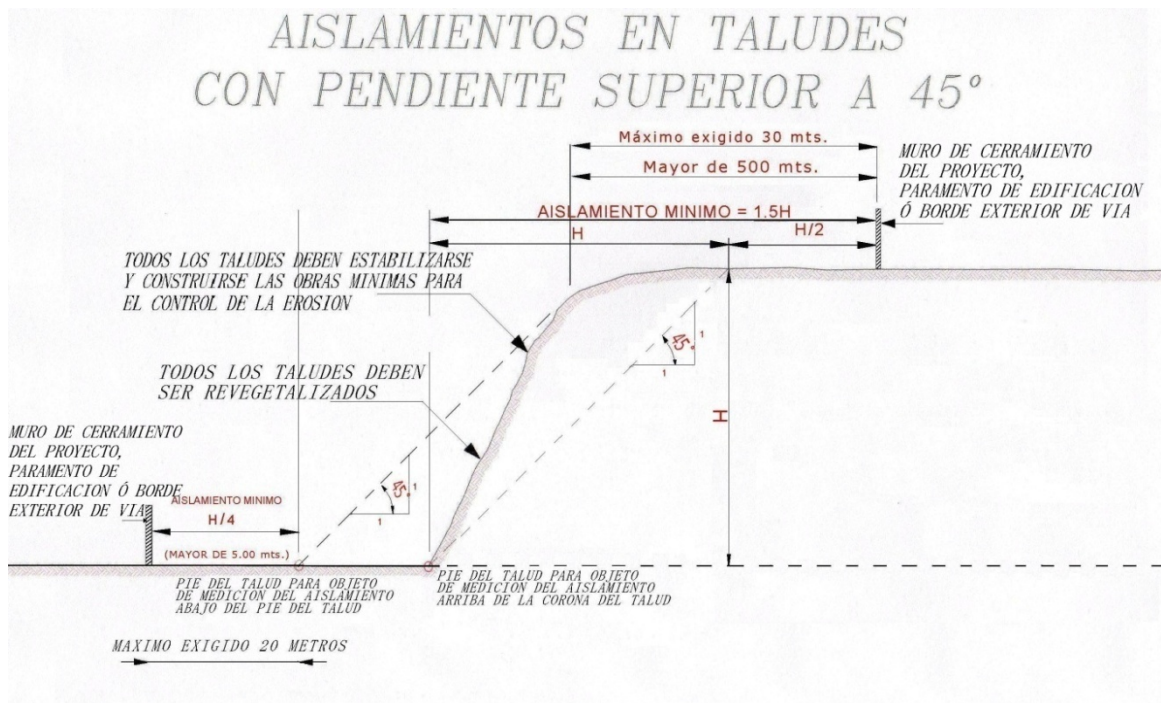
DISTANCIAS MINIMAS DE AISLAMIENTOS EN TALUDES SUPERIORES A 45°

Cuando las distancias mínimas de aislamiento no se cumplen, se presentan agrietamientos, como los siguientes:
