**Unidad Departamental de Gestión del Riesgo de Desastres - UDEGERD**

Asunto: Informes de visita técnica en las veredas San Juan Alto, La primavera, La Coqueta y casco urbano. Por solicitud vía correo electrónico. TF

<b>FORMATO</b>	<b>Código: F-INF-17</b>
	<b>Informe de Visita Técnica</b>	Versión: 04
		Fecha: 01/08/2018
		<b>Página 1 de 3</b>

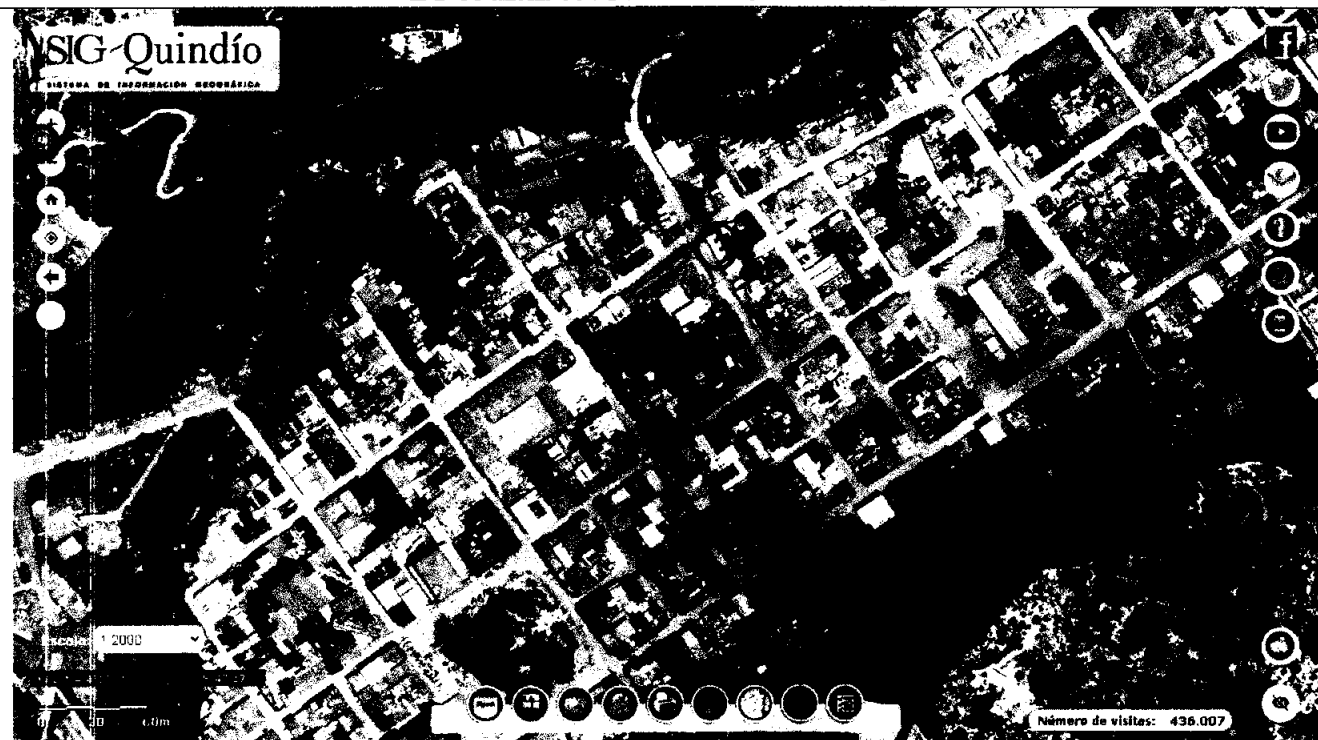
**Ubicación:** Municipio de Génova, barrio 14 Casas

Es de aclarar que la inspección visual se realizó en el exterior de las viviendas y no se observaron afectaciones estructurales. Por último, las construcciones presentan deterioro debido al abandono y humedad a causa de que no cuenta con un manejo adecuado de las aguas lluvias en la cubierta.

Revisar los estudios geotécnicos con los cuales se obtuvieron los permisos de construcción y corroborar si el diseño constructivo es acorde a lo requerido de acuerdo a los resultados de dichos estudios y en cumplimiento de la NSR10 y el EOT del municipal.

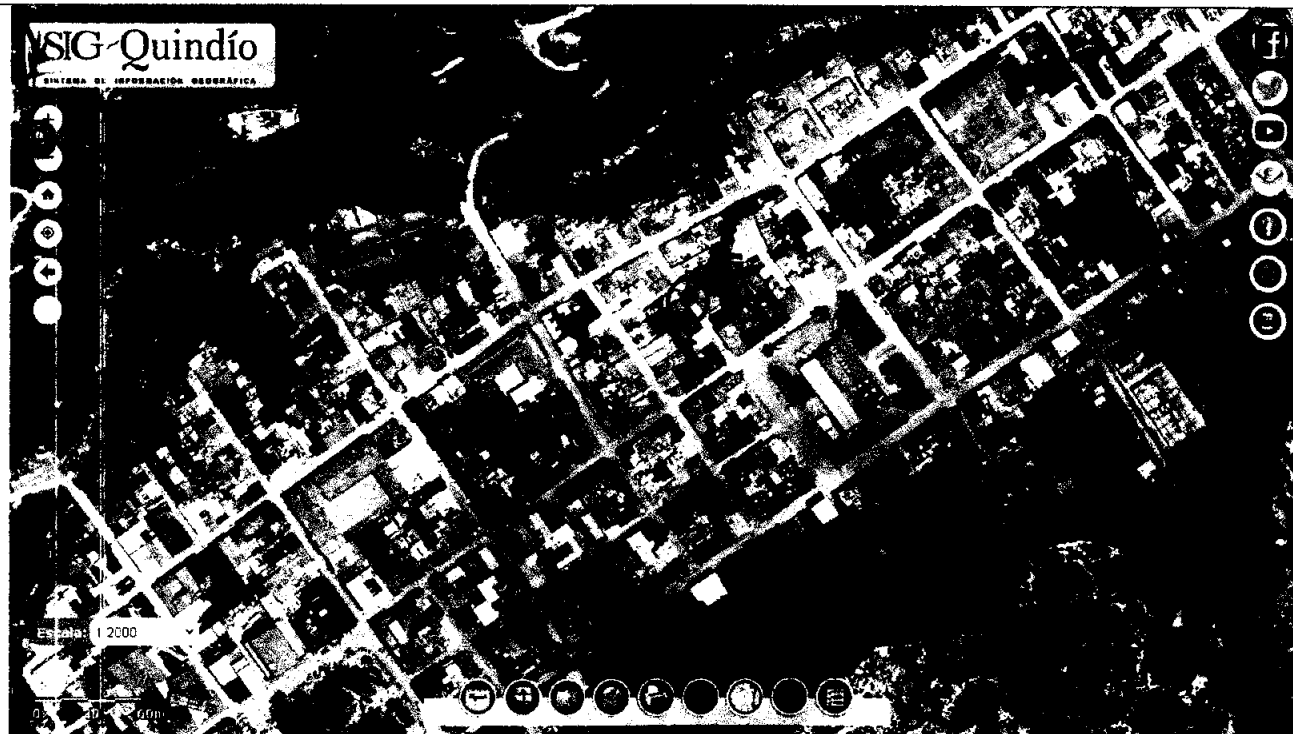
**Ubicación:** Municipio de Génova, Calle 19 No. 12-24

En la visita realizada, se observó un asentamiento en la vía de la calle 19 en frente de la vivienda No. 12 – 24, y 12-27, donde se localizan dos rejillas de alcantarillado las cuales se observan obstruidas, además se evidenciaron agrietamientos en las paredes de la fachada

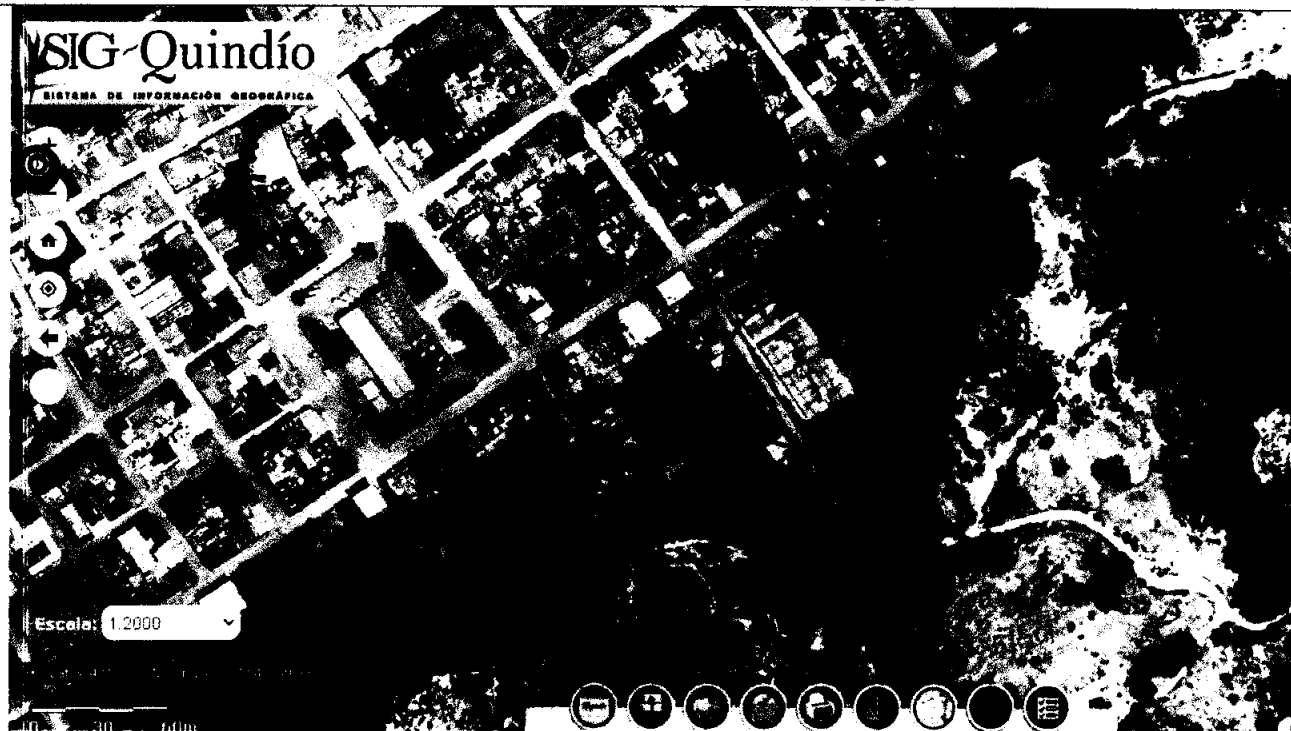
**Ubicación:** Municipio de Génova, Barrio Nuevo Tejar

En la visita realizada, se evidenció los efectos generados por las aguas lluvias que caen sobre la ladera y descienden por escorrentía e infiltración, hasta el barrio en mención, ocasionando saturación del suelo, humedades e inundaciones en las viviendas durante las fuertes lluvias.

Por otra parte, se observó que se han realizado zanjas en el suelo, sin impermeabilizar en la parte posterior del barrio en límites con la ladera sureste, las cuales no han sido suficientes para direccionar el agua, además generan saturación del suelo aumentando la inestabilidad y humedades en las viviendas. Ahora bien, se observa que el espacio público (andenes) no se encuentran pavimentados lo que facilita el proceso de infiltración y saturación del suelo.
