ESTADO DEL ARTE: EVENTOS HIDROLÓGICOS EXTREMOS EN LA CUENCA DE LA QUEBRADA DESMOTADORA DABEIBA, ANTIOQUIA

Apartadó, 19 de mayo de 2021

**INFORME DE OCURRENCIA O POTENCIAL EVENTO DE EMERGENCIA EN EL MARCO DE LA GESTIÓN DEL RIESGO
R-PG-08
04**

Fecha de Ocurrencia o Potencial Evento de Emergencia:	27 de abril de 2021
Lugar de Ocurrencia o Potencial Evento de Emergencia (Municipio/Vereda/Cuenca):	Dabeiba, cuenca de la quebrada Desmotadora
Nombre del Funcionario de CORPOURABA que elabora el Informe:	Alberto Vivas Narváez

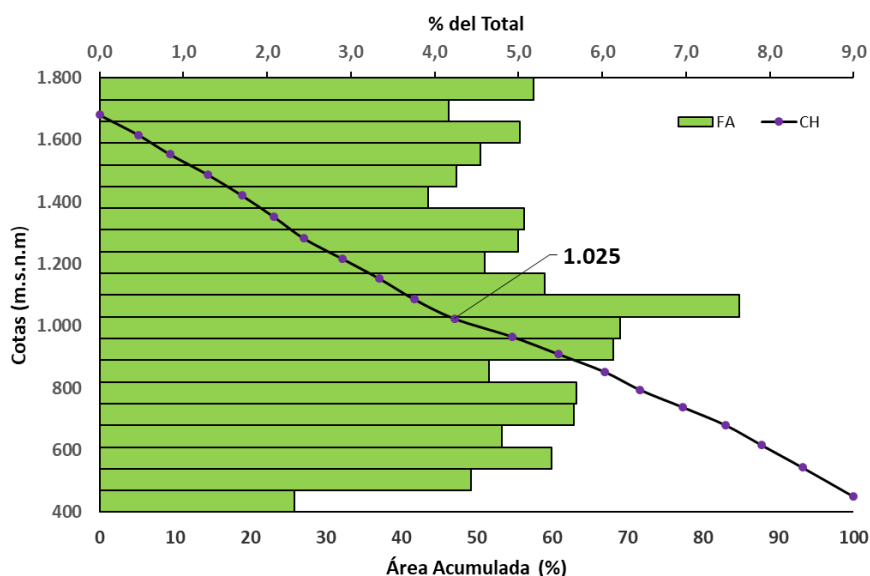
En la curva hipsométrica (Figura 9) para la cuenca de la quebrada Desmotadora, el valor de la mayor cota (1.681 m.s.n.m) corresponde al 0% del porcentaje del Área Acumulada. Y al valor de la cota mínima (451 m.s.n.m) corresponde al 100% del porcentaje del Área Acumulada. En este caso el 53% del Área Acumulada es excedido en la cota 1.025 m.s.n.m.

criterio la cuenca de la quebrada Desmotadora evidencia una forma cóncava en la parte alta (>1.200 m.s.n.m) y convexa en la parte baja (< 1.025 m.s.n.m) (Figura 9).

Figura 9. Curva hipsométrica (CH) y frecuencia acumulada (FA) de las altitudes de la cuenca de la quebrada Desmotadora.
