ESTUDIO GEOMORFOLOGICO Y DE AMENAZAS DE LA
PROVINCIA DE ORIENTE DE COCACHIN/OS

CARLOS ALBERTO CONTRERAS

COMUNIDAD AUTONOMA REGIONAL DE CUYO

1998

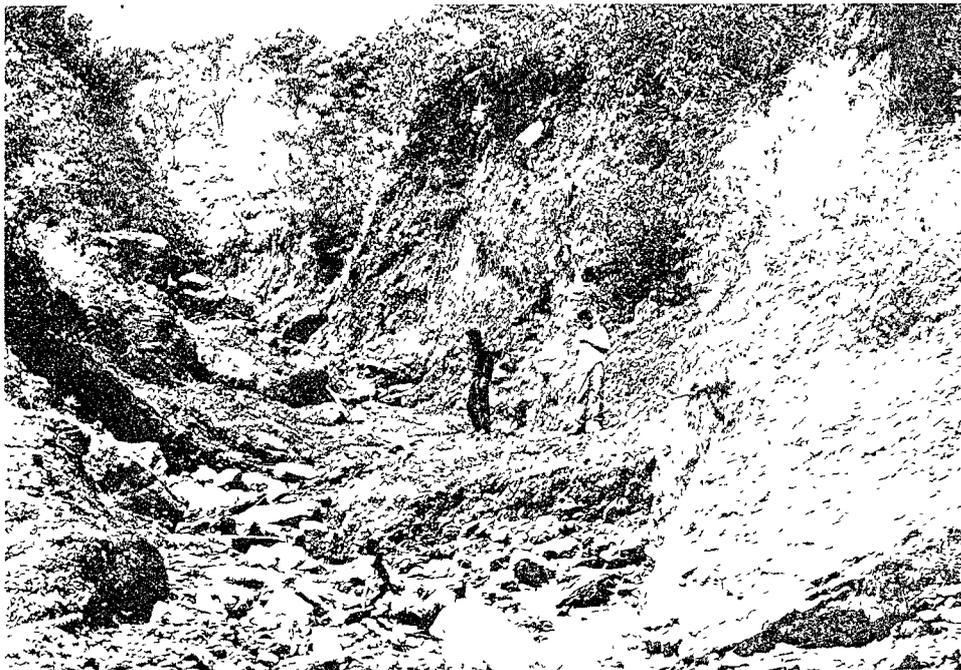
FOTO 44

Quebrada negra. Esta es otra de las tantas quebradas y ríos del municipio de Chivor las cuales gracias a la deforestación de las zonas cercanas a su cauce (orillas), dejan como consecuencia este desastre, que a su vez se ve favorecido por la acción socavante o de arrastre de sus aguas y por la poca resistencia de la roca presente en las paredes del cauce (lutitas), lo cual podemos apreciar en la siguiente fotografía.

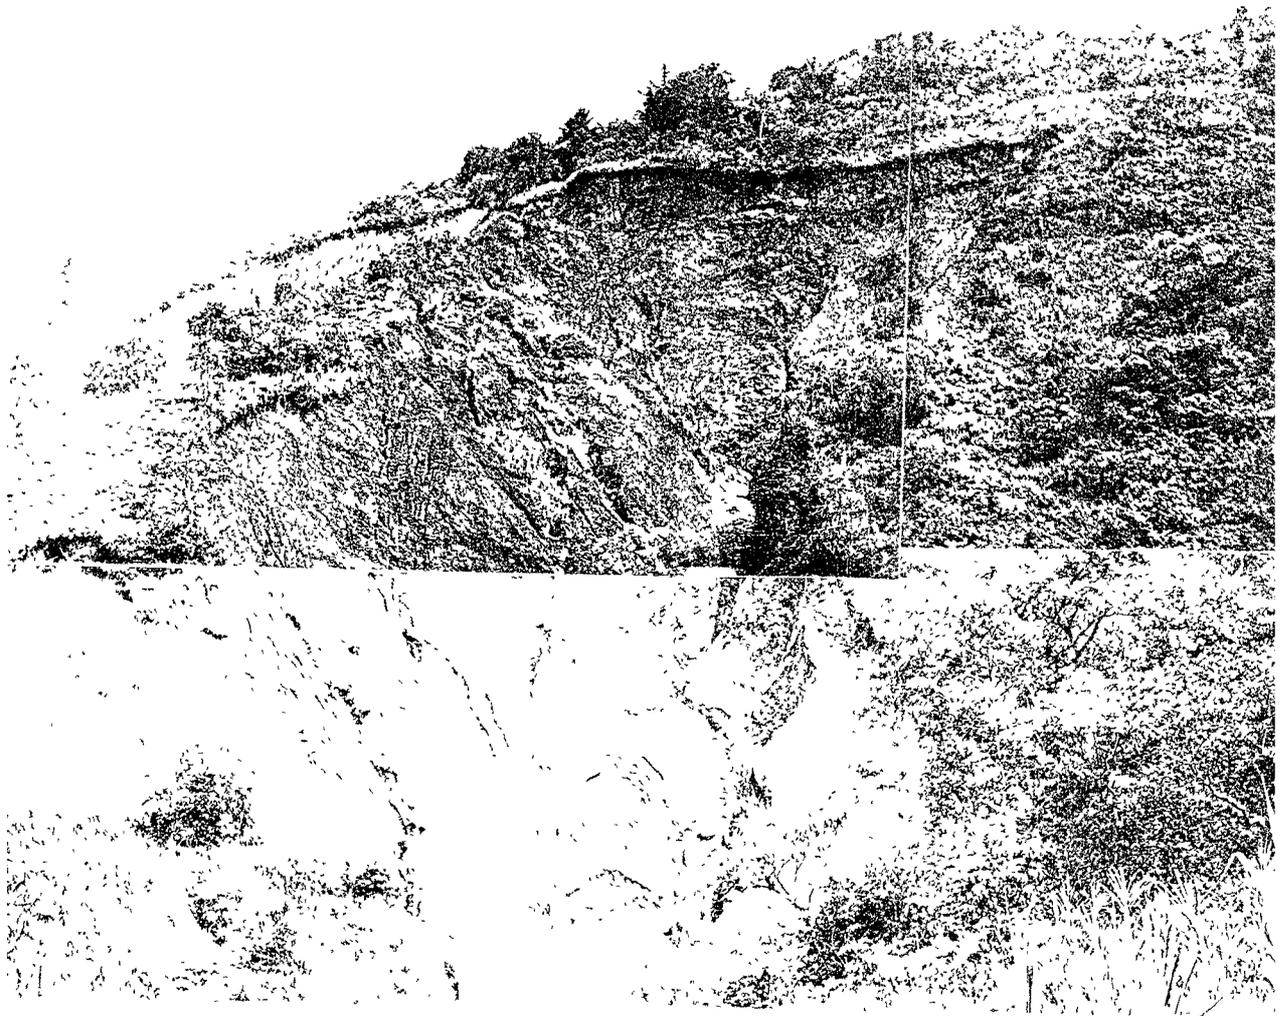
FOTO D71

D71. Deslizamiento presente en la vía que conduce de Chivor-Terrapién, el cual es de gran magnitud, afecta la margen izquierda y está arrastrando la margen derecha, como se aprecia en la siguiente fotografía.

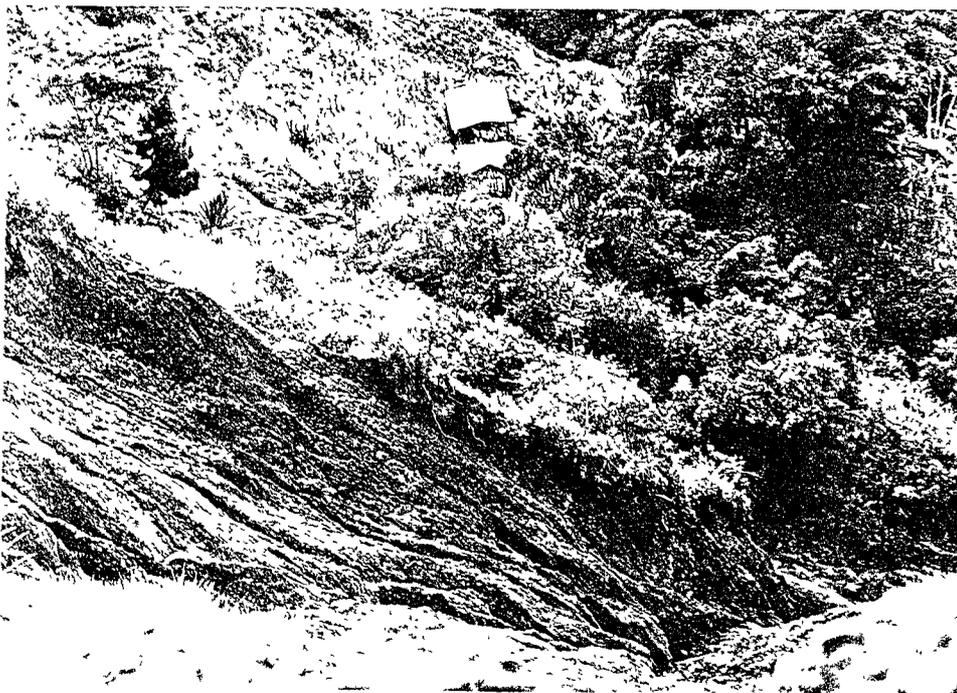
FOTO 45

La importancia de este deslizamiento es su gran tamaño, además de la presencia de familias a solo 50m de la pata del deslizamiento, como lo podemos apreciar en la siguiente fotografía.

La longitud que afecta la vía en este deslizamiento es de 250m y presenta una diferencia de altura entre la corona y la pata del deslizamiento de 170m; está constituido por lutitas en su parte basal, suprayaciendo sobre ellas suelo residual.

Otras causas que están favoreciendo el aumento de este problema es la alta precipitación de la zona reflejándose esto en una distribución caótica de las aguas de escorrentía, también se tiene la presencia de aguas subterráneas en la pata del deslizamiento, en la parte alta se tiene la presencia de grietas de gran tamaño lo cual indica que en cualquier momento estas áreas sueltas por la grieta pueden deslizarse y en consecuencia se puede tener una tragedia, dada la cercanía que tienen familias campesinas en la zona del deslizamiento.

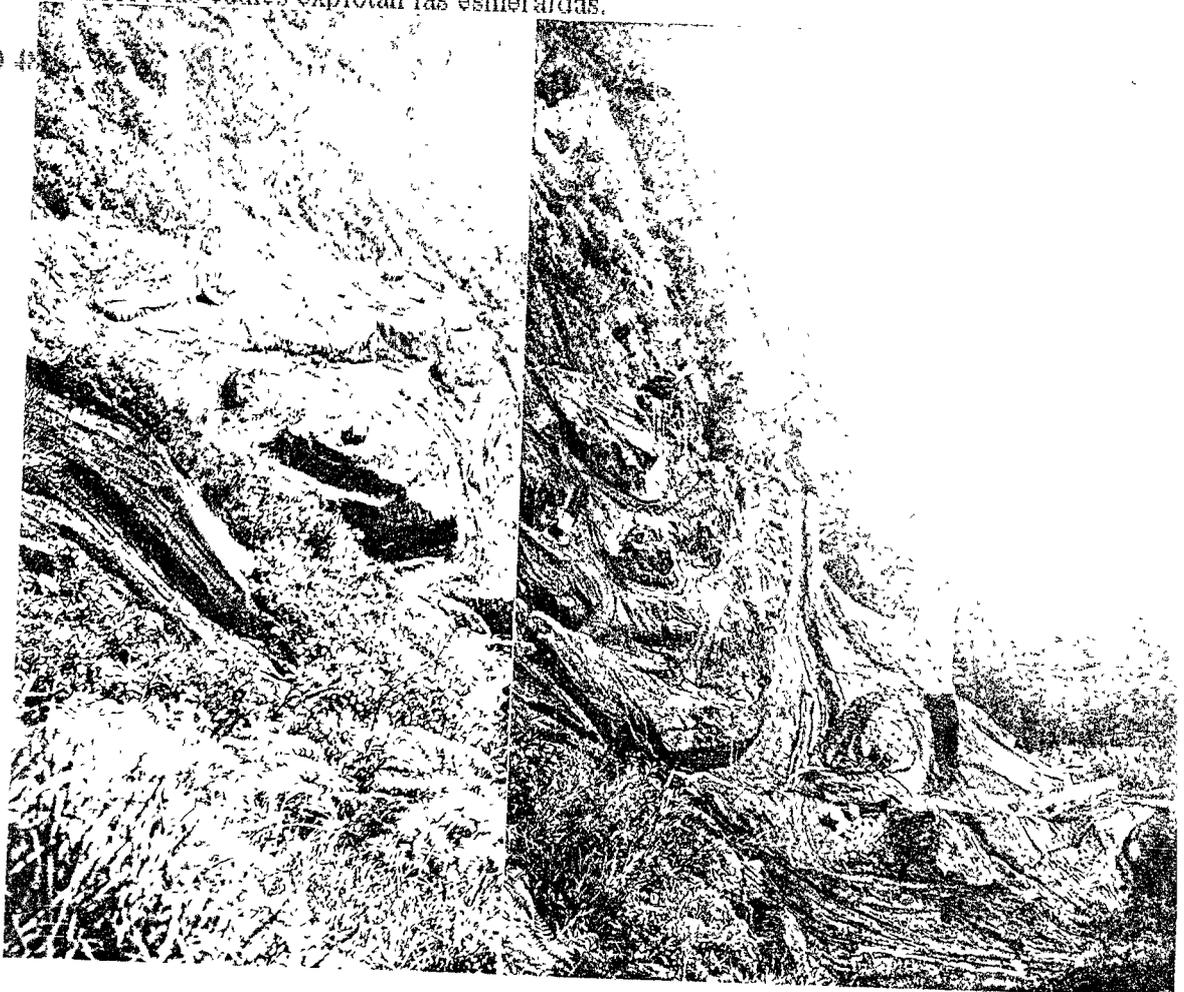
FOTO 4:

Mina San Pedro. Esta es la mina de mayor área afectada puesto que en ella se trabaja en mayor proporción a cielo abierto. El material presente tipo de roca son las lutitas de Macanal sobre las cuales explotan las esmeraldas.

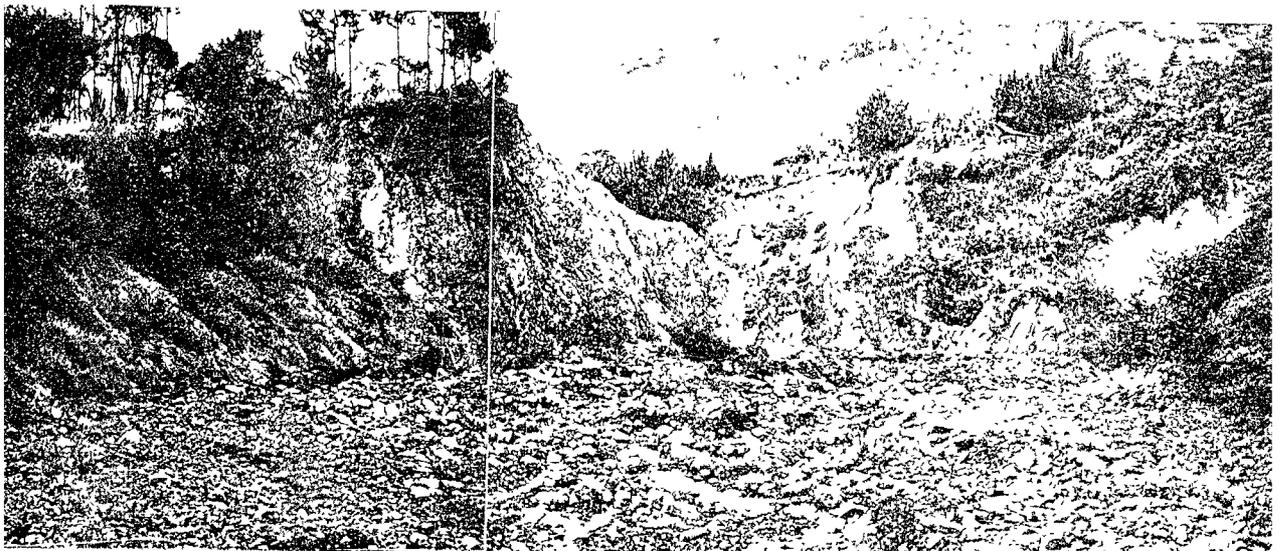
FOTO 52

El cauce en ciertas zonas es bastante amplio y sobre él tenemos la presencia de gran cantidad de material detrítico que el arrastrado desde las partes altas gracias a la acción del agua como medio de transporte, esto lo podemos apreciar en la foto anterior.

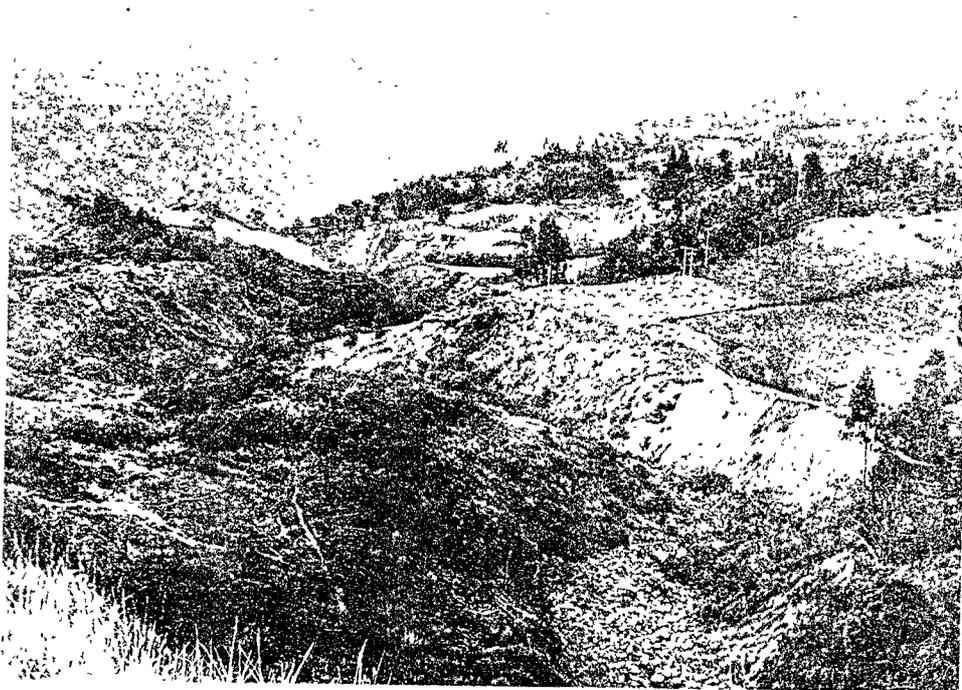
FOTO 53

En esta fotografía tenemos una visión más global del grado de deterioro en que se encuentran las paredes del cauce de esta quebrada (los potreros) y su área aferente en la cual presenta agrietamientos y reptación.

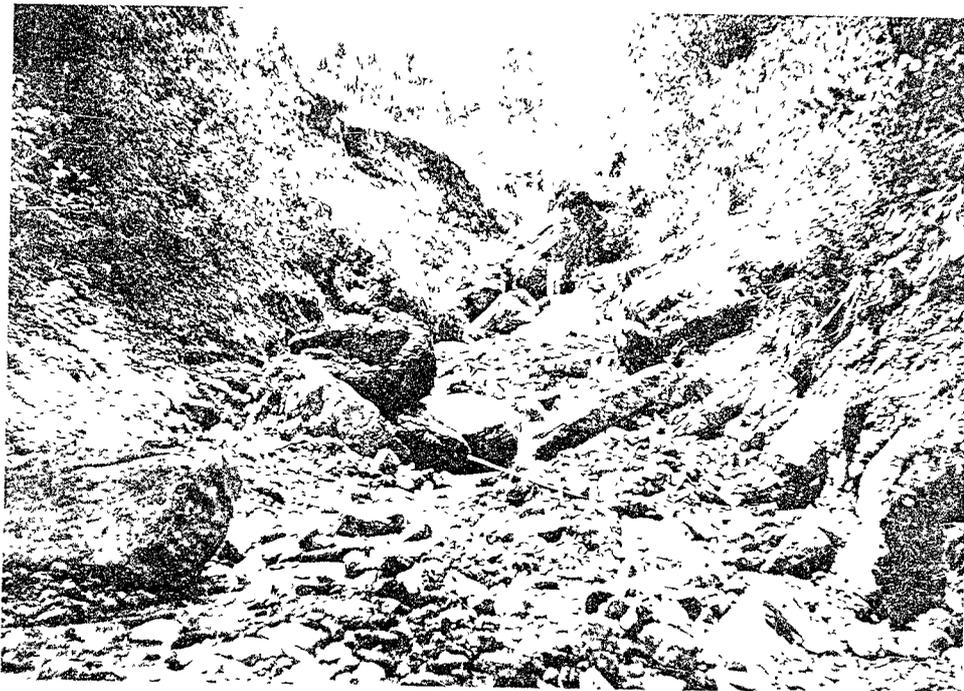
FOTO.

- Flujos torrenciales. Son movimientos rápidos de masas de materiales gruesos, tales como grandes bloques de roca, cascajo y arena con ciertas cantidades de suelo. Este fenómeno puede ser causado por represamiento de cauces hídricos que liberan gran cantidad de energía al romperse el represamiento.

Esto se puede apreciar en la *gran* mayoría de las quebradas presentes en la provincia de oriente de Copachivor especialmente en el municipio de Chivor.
