**DETERMINACIÓN DE ZONAS DE AMENAZA Y ESCENARIOS DE RIESGO  
POR DESLIZAMIENTO EN EL MUNICIPIO DE JERICÓ, DEPARTAMENTO DE  
BOYACÁ**

**CONVENIO INTERADMINISTRATIVO  
N ° 005 de 2014**

**INFORME FINAL**

**SOGAMOSO, ABRIL 2015**

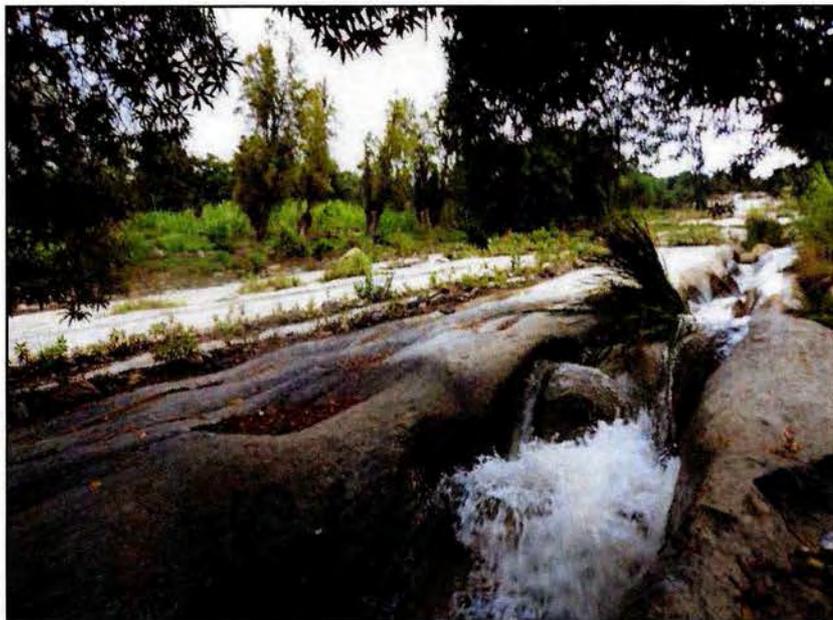
En el sector de La Laja, sobre la vía que comunica el corregimiento de Cheva con la vereda Tintoba se encuentra expuesto el plano de estratificación de una capa de caliza lumaquelica del miembro medio de la formación Chipaque (Ksc) que presenta una extensión aproximada de 1 Km. Esta unidad en el sector, actúa como zona de mecanismo de falla a través de un movimiento traslacional.

Debido a la influencia de procesos denudativos se observan pocos rasgos litológicos de la formación, su contacto inferior y superior es discordante con unidades recientes coluviales.

**Fotografía 3-4.** El contacto de la Formación Chipaque es discordante con depósitos Coluviales.

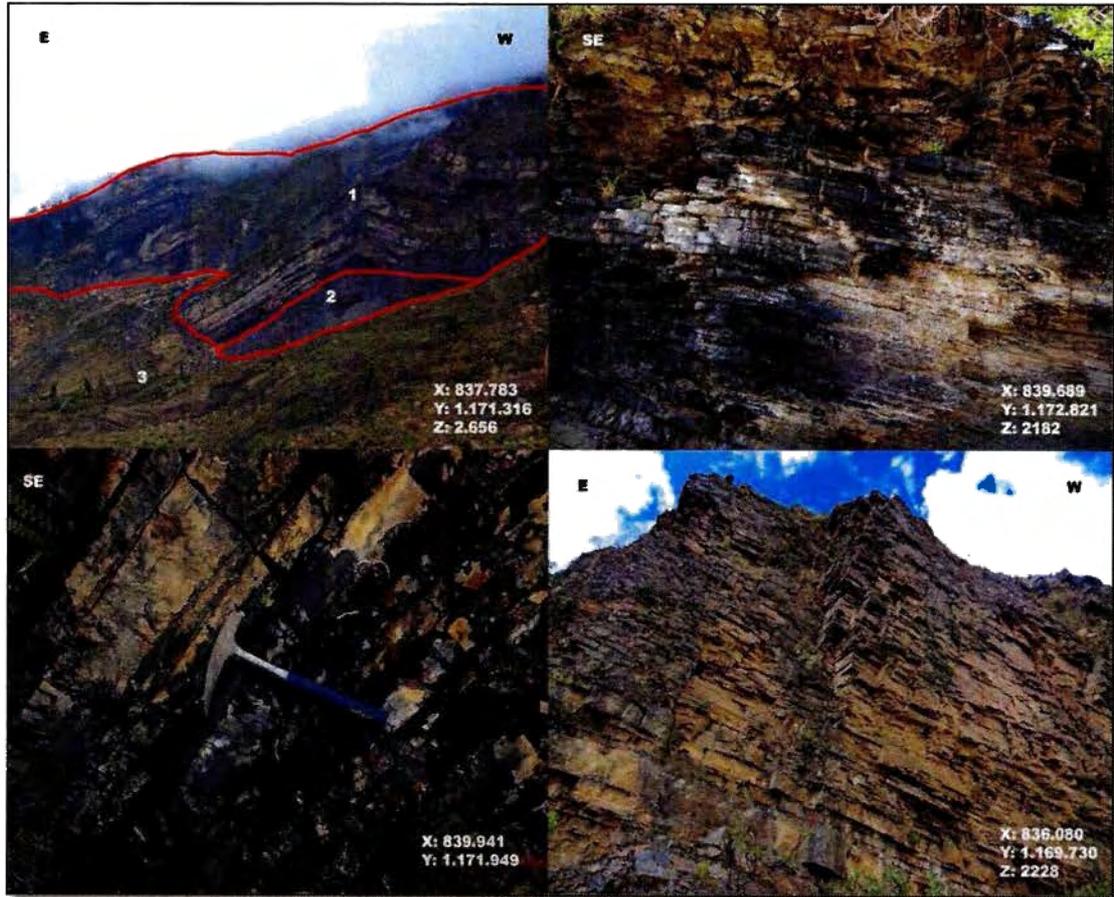
**Fotografía 3-6. Afloramiento de Roca**

Descripción: Superior Izquierda: 1. Formación la luna 2. Miembro superior de la Formación Chipaque. 3. Fenómeno de remoción en masa de naturaleza compleja sector “La Estancia”. Superior Derecha: Porcelanitas pertenecientes al miembro inferior de la formación La luna sector landinez.

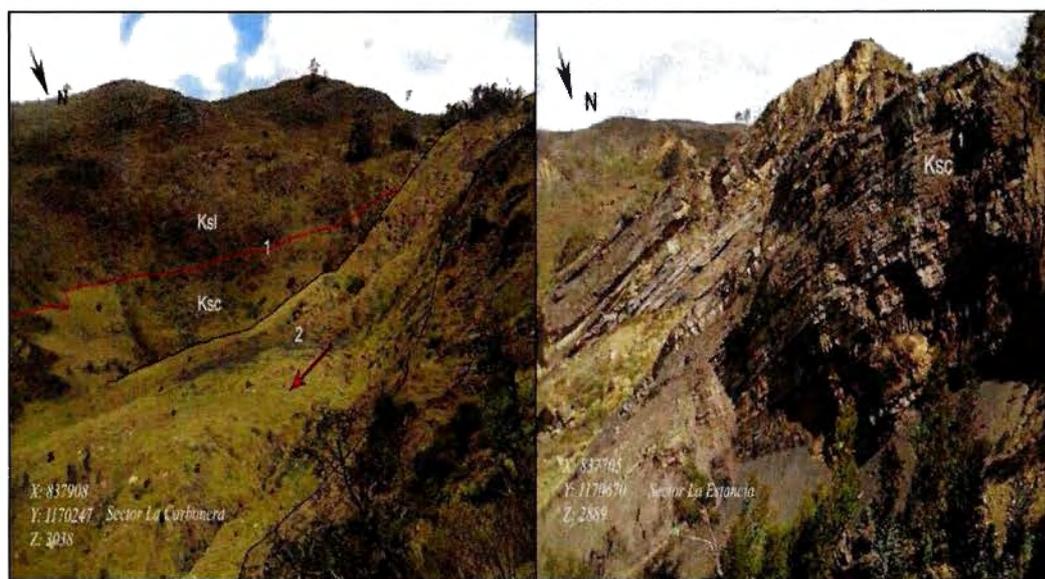
**Fotografía 3-8.** Foto Izquierda 1. Contacto Fm. La Luna y Fm. Chipaque, 2. Movimiento en masa. Derecha Afloramiento de la Formación Chipaque, plegada por la acción de la Falla la Carbonera.

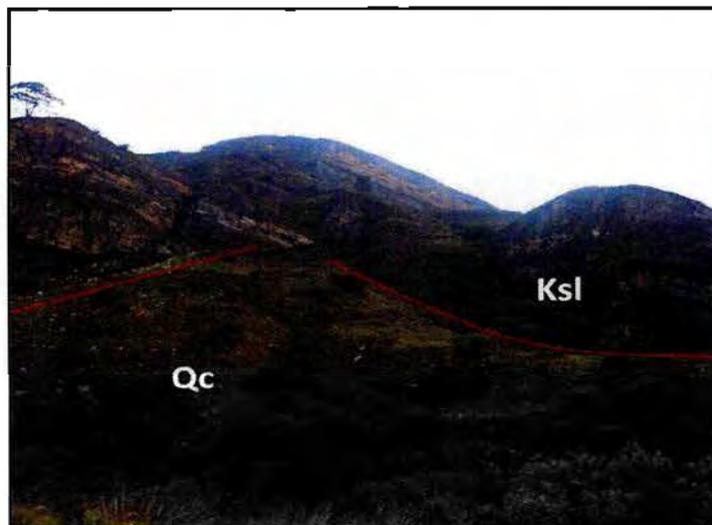
**Fotografía 3-12.** Afloramiento. Sector Cocubal.

En el sector de Cocubal, se observa el afloramiento de porcelanitas con lutitas fisiles, este segmento lítico se encuentra afectado por procesos denudacionales asociados a actividad pluvial y estructural, debido a que presenta un flujo constante de agua que incide en el debilitamiento de las rocas y posteriormente al desarrollo de fenómenos de remoción en masa.

En la dinámica estructural, se observan plegamientos de tipo local donde las rocas se encuentran de núcleo de una estructura anticlinal, se observa fracturamiento de las rocas hacia la cresta de la estructura con lo cual se desarrolla un mecanismo de falla de volcamiento o desprendimiento de bloques.

Morfológicamente sobresale por la secuencia estratigráfica que le subrayase donde se observa la continuidad litológica Los Pinos (Kslp) y Arenisca Tierna (Kslp), su contacto inferior es de tipo discordante debido a los recientes eventos del 2011 con lo cual se formaron laderas de tipo Coluvial.

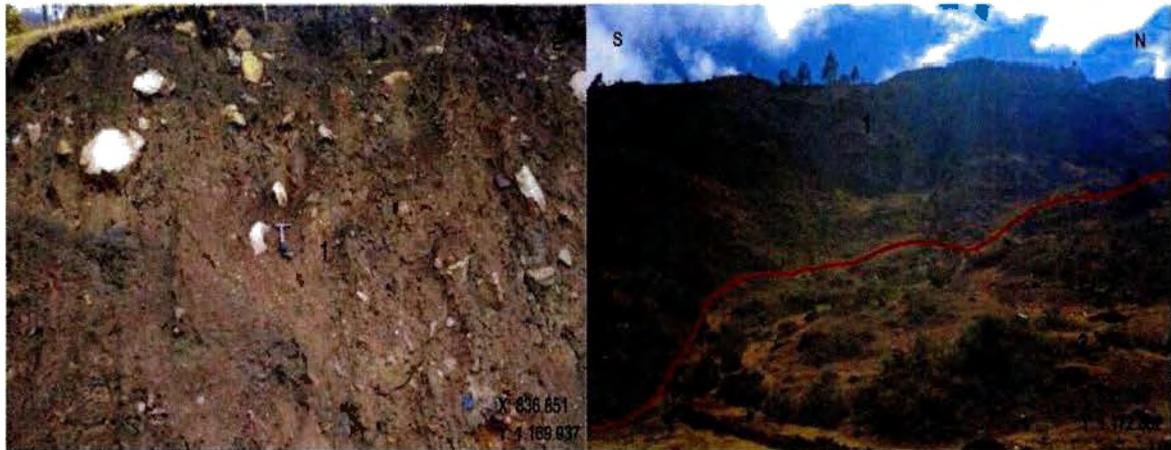
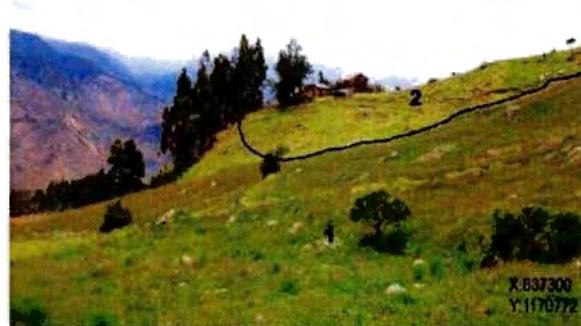
**Fotografía 3-19. Depósitos Coluviales**

Descripción: Superior izquierda: 1) Deposito coluvial de matriz lodosa y fragmentos de 2 cm a 30cm de diámetro que comprenden preferencialmente material de La Formación Arenisca Tierna; Superior derecha 1) bancos de arenisca pertenecientes a la Formación Arenisca Tierna en el sector de Tintoba 2) deposito coluvial compuesto por rocas provenientes de formaciones que lo suprayacen; Inferior: 1) deposito coluvial ubicado en el sector El Oratorio 2) inestabilidad del terreno provocada por procesos de antropización provocados por la actividad ganadera del sector.

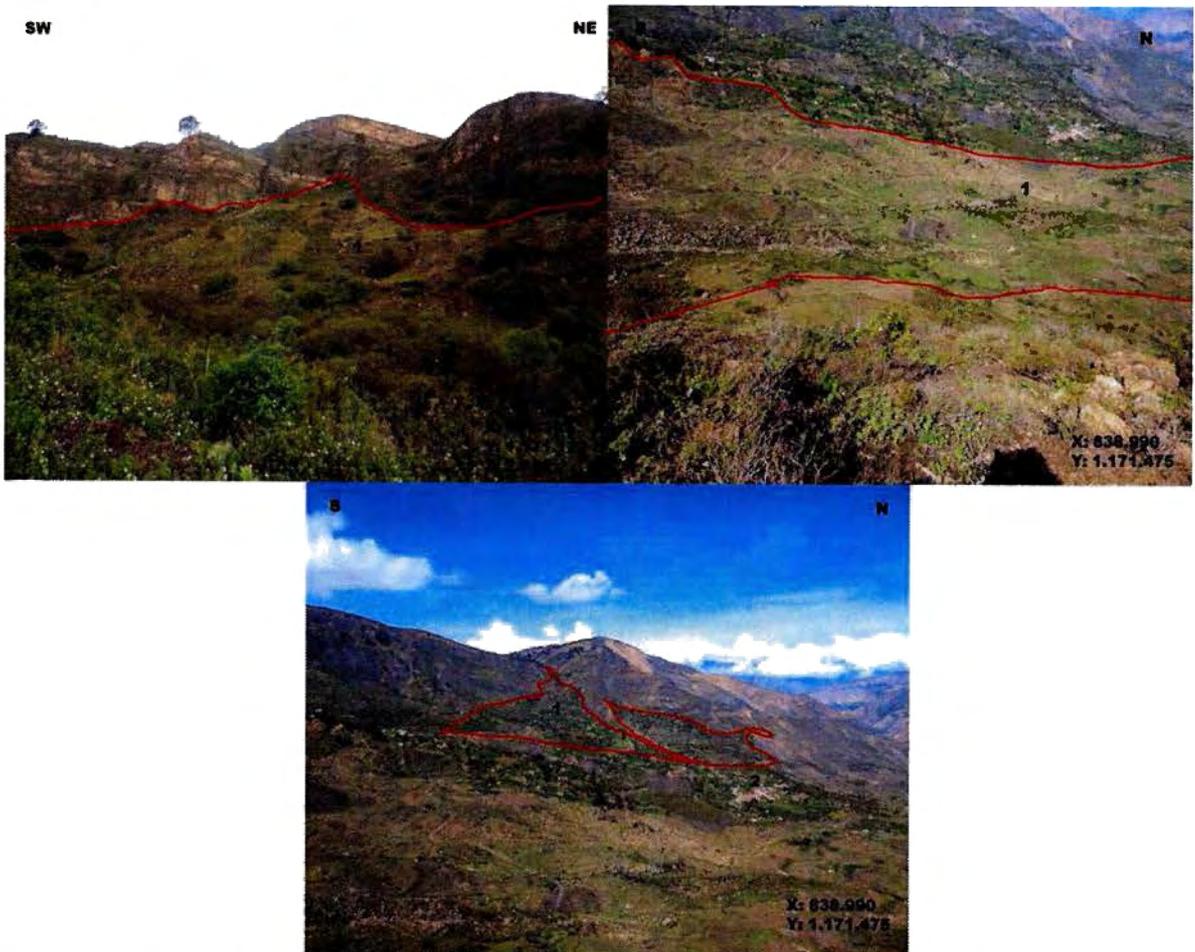
**Fotografía 3-20.** Depósitos Coluviales

Se observan depósitos con morfología alomada de pendientes suaves, constituidos por fragmentos de roca provenientes de las formaciones Arenisca Tierna, Los Pinos y La Luna. Este depósito se encuentra invadiendo la falla El Bebedero.

Descripción: Superior izquierda: 1) Deposito coluvial conformado por materiales de las formaciones Arenisca tierna los pinos y la luna sector escuela el cocubal;

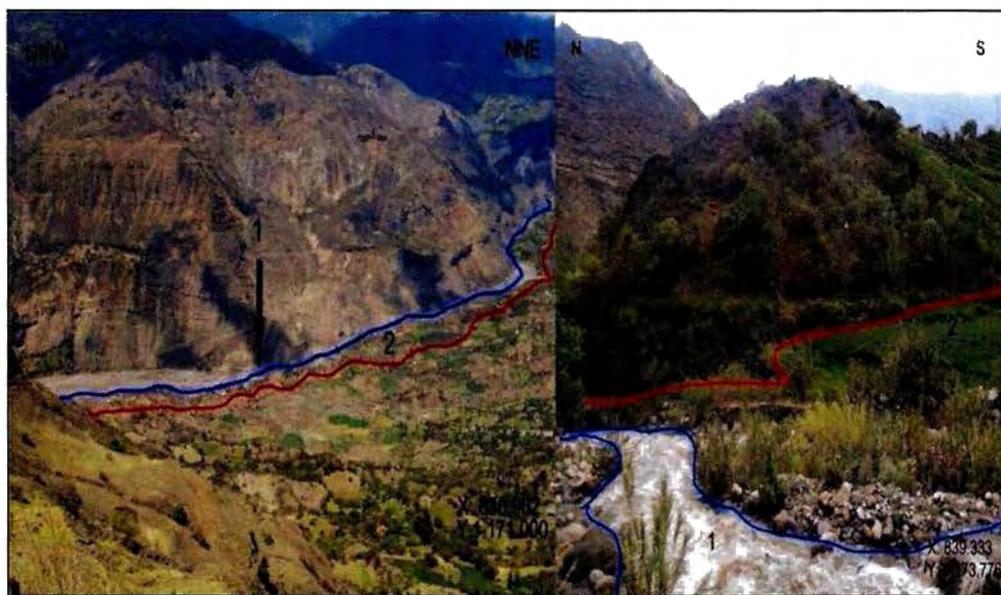
**Fotografía 3-21.** Depósitos Aluviales

Caracterizado por bloques o cantos redondeados o semiredondeados producto del transporte fluvial. Este tipo de materiales se hallan presentes en las márgenes del Río Chitano y la Quebrada Landinez en cercanías al sector Molino Viejo donde se encuentran bloques provenientes de la formación arenisca tierna, Los Pinos y La Luna.

Descripción: izquierda 1) Río Chitano 2) Depósito aluvial caracterizado por tener bloques redondeados a subredondeados de diferentes tamaños en los predominan bloques de más de 1 m. de diámetro los cuales pueden causar

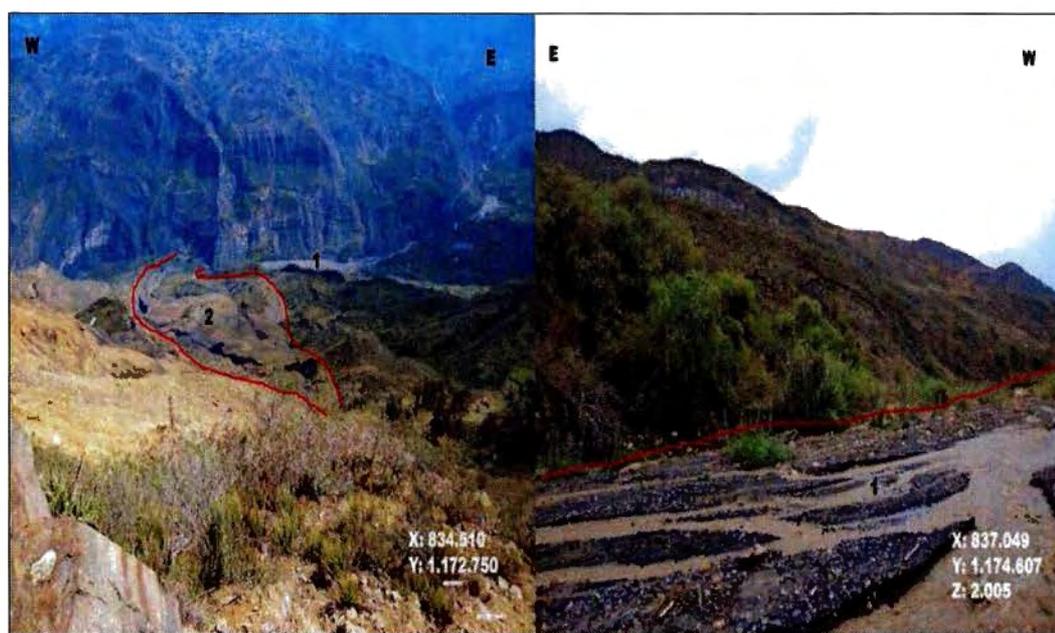
Se asocian a zonas de alta inestabilidad: desprendimiento de bloques, flujo de detritos y erosión fluvial. Este tipo de depósitos se encuentran localizados en el sector de Tintoba donde se presenta caída de rocas de la Formación Arenisca Tierna y son transportados por la dinámica fluvial de la Quebrada La Carbonera.

**Fotografía 3-22.** Foto izquierda: 1) Rio chitano 2) deposito coluvio aluvial comprendido por materiales de la Formación Arenisca Tierna, sector Tintoba. Derecha 1) deposito aluvial rio Chitano.

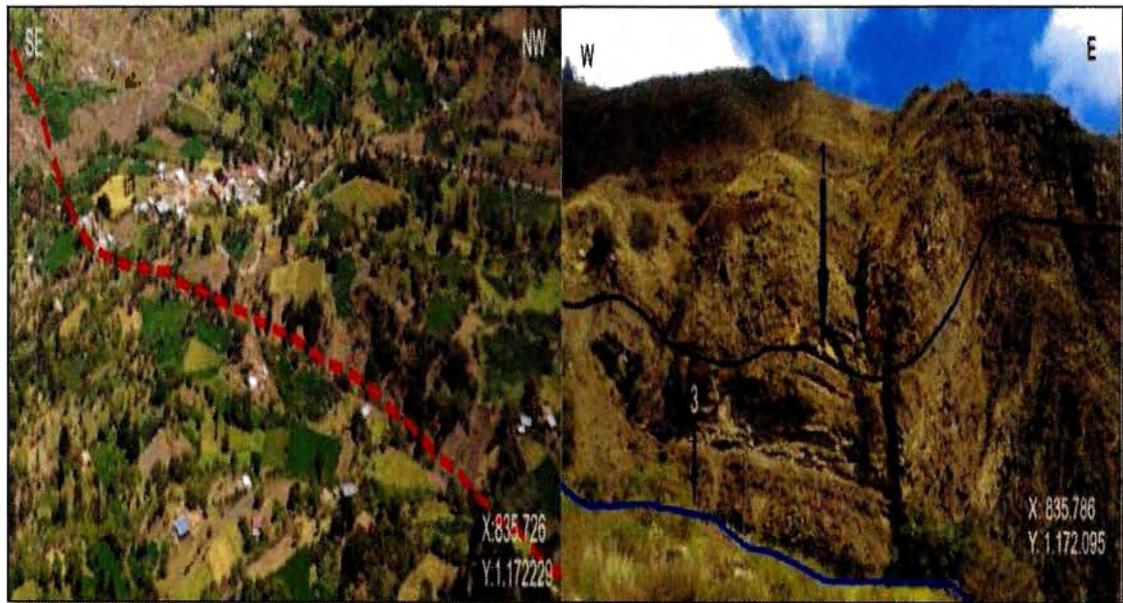
La máxima deformación se presenta en la Loma San Pedro, donde se evidencian plegamientos locales y fracturamiento de rocas pertenecientes a las Formaciones Luna (Ksl), los Pinos (Kslp) y Arenisca Tierna (Ksat).

**Fotografía 3-26.** Foto izquierda. Panorámica de la falla El Bebedero. Foto derecha. 1) intenso plegamiento. 2) Formación arenisca Tierna. 3) Quebrada El Bebedero.

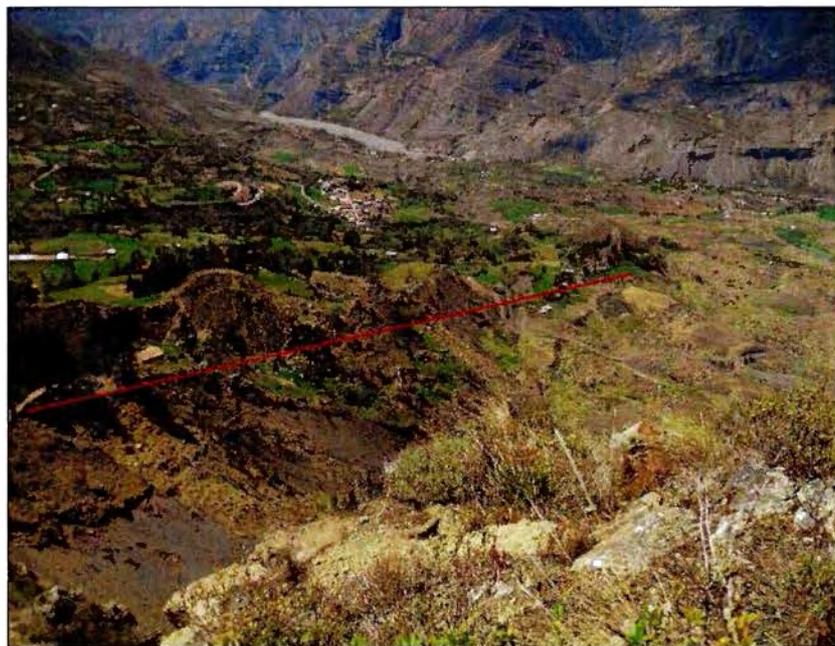
**Fotografía 3-28.** Falla Geológica La Carbonera

Localizada en el sur del área de estudio con una vergencia al Noreste, se extiende a lo largo de la vereda La Estancia en el eje axial del anticlinal La Carbonera. Se define como una falla de tipo inverso que genera un control estructural entre los miembros medio y superior de la Formación Chipaque (Ksc).

La máxima deformación se asocia al levantamiento y exposición del plano estructural del miembro medio de la unidad.

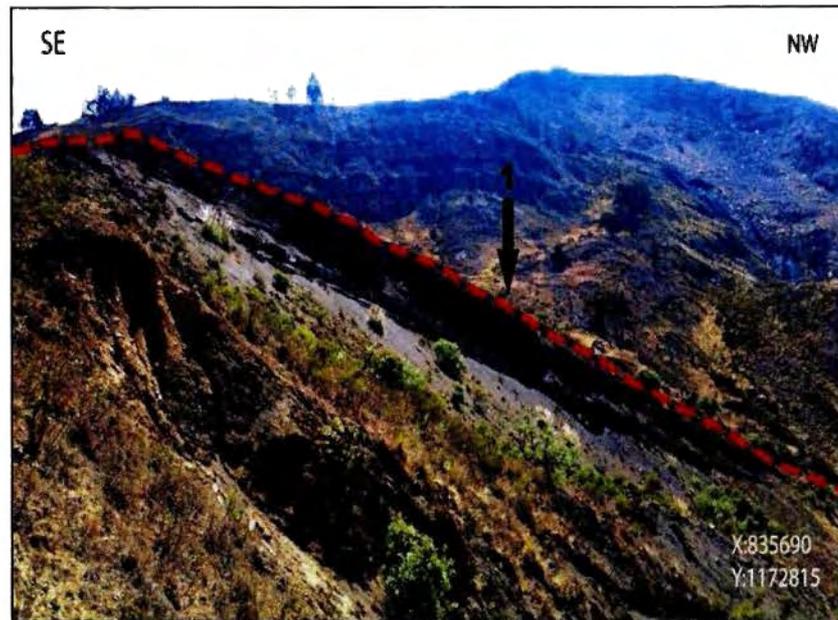
Tiene una vergencia al Este de la zona de estudio con una influencia de tipo local. Se determinó a partir de los cambios de dirección, inclinación y desplazamientos locales de las unidades geológicas: Formación Arenisca Tierna (Ksat) y Formación Los Pinos (Kslp). Su identificación se obstaculiza porque se encuentra cubierta por depósitos Coluvioaluviales.

**Fotografía 3-29.** Falla geológica que evidencia los cambios de inclinación de los estratos.

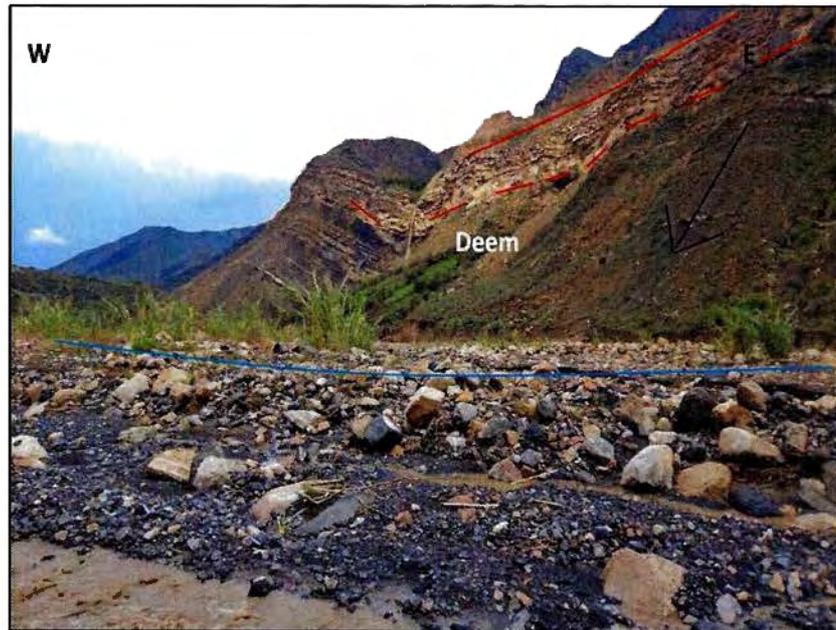
Se distribuye a lo largo de la cuenca del Río Chitano y quebrada landinez y geológicamente afecta unidades como Chipaque (Ksc), Luna (ksl) y Los pinos (Kslp).

**Fotografía 4-2.** Escarpe de erosión mayor. Sector Tintoba. Al margen del Río Chitano.

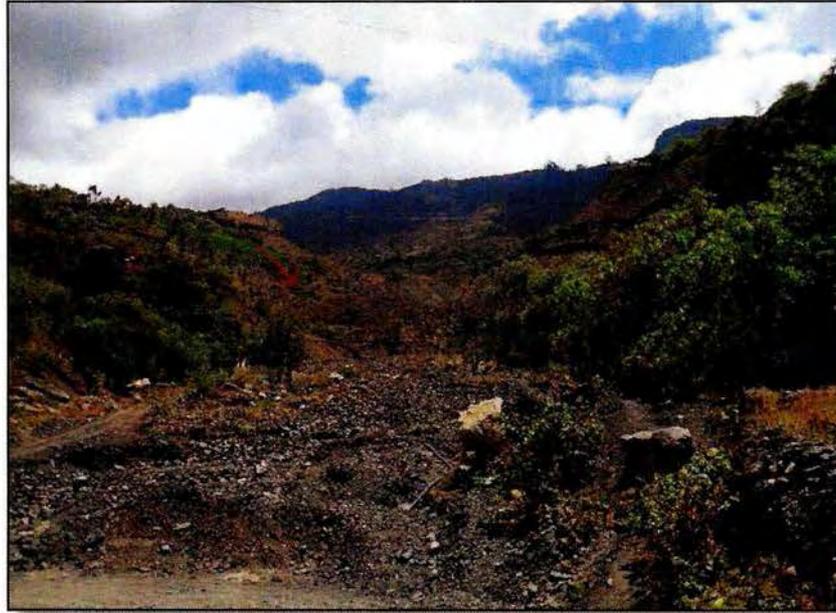
Se presentan lo largo de la zona de influencia de la Quebrada El Santuario en los sectores del Oratorio y Cocubal, donde se observan escarpes que no sobrepasan los 25 m de altura sobre lodolitas grisáceas, limolitas calcáreas y algunas porcelanitas pertenecientes a la formación Chipaque (Ksc), presentan una ladera cóncava y se observa la incidencia de diversos fenómenos de remoción en masa.

**Fotografía 4-4.** Escarpe de erosión menor (Deeme). Quebrada El Santuario.

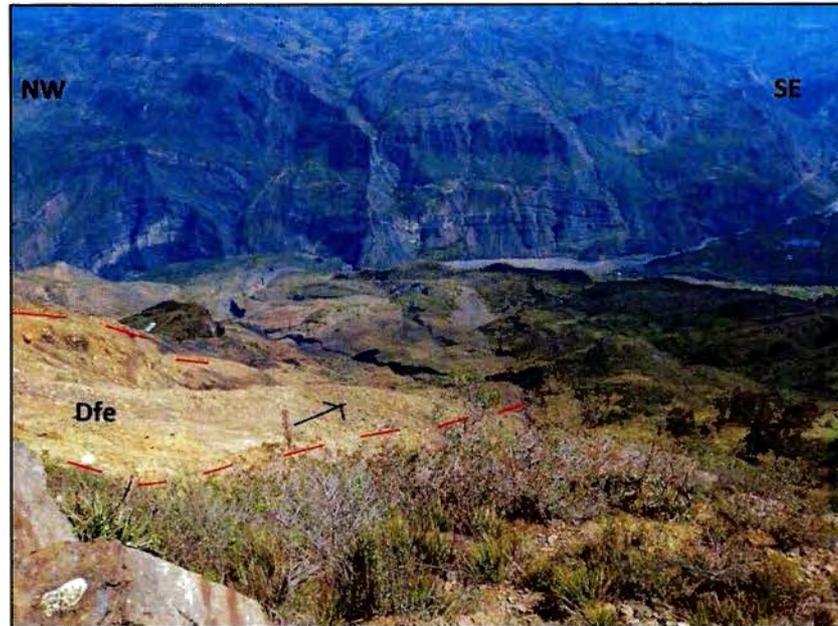
Se localiza al Noroeste del área de estudio en el Sector de Tintoba, se caracteriza por ser una zona de baja pendiente con laderas cóncavas y topografía ondulada. Es un medio agradacional donde bloques heterométricos de la Formación Arenisca Tierna (Ksat) y Los Pinos (Kslp) se depositan.

**Fotografía 4-5.** Flujo de detritos. Sector Tintoba.

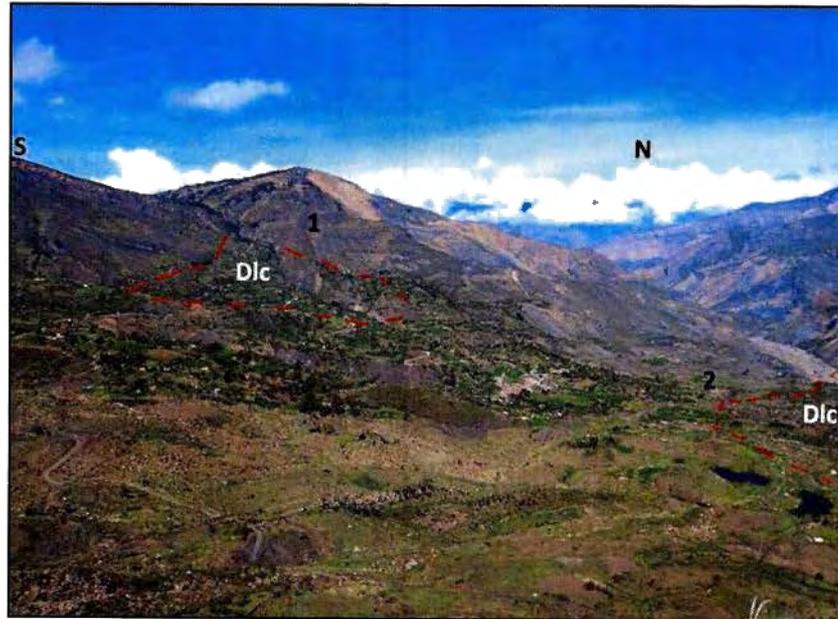
Se localiza al Oeste del área de estudio sobre la vía que comunica al corregimiento de Cheva con el municipio de Jericó, se caracteriza por presentar laderas cóncavas, topografía ondulada y pendientes inclinadas, formadas a partir de antiguos procesos de transposición y remoción en masa sobre geoformas preexistentes. Son zonas blandas a moderadamente erosionadas y poco compactas.

**Fotografía 4-6.** Ladera Coluvial: 1-Sobre la vía que conduce a Jericó. 2-Sobre Molino Viejo.

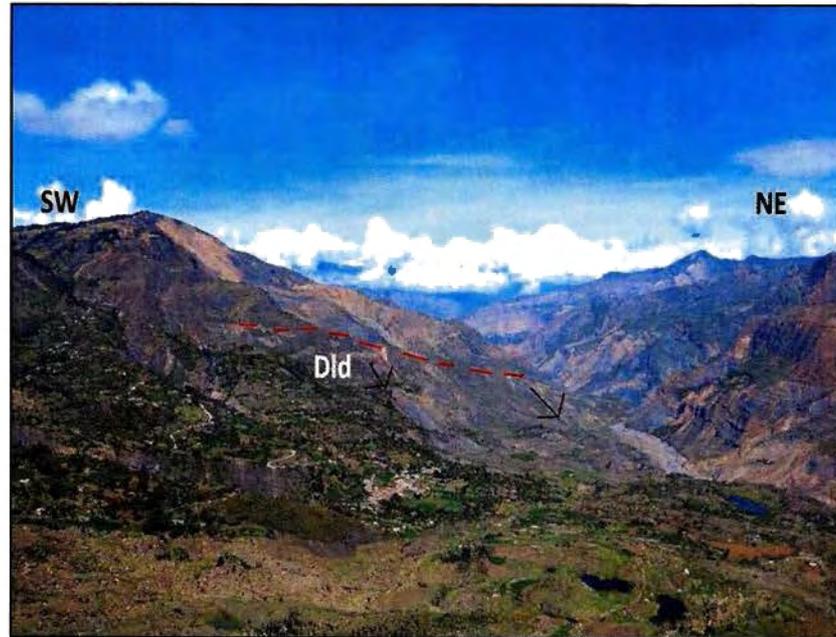
- **Sector de Tintoba:** se modelo a partir de procesos denudacionales como erosión laminar, diferencial y fenómenos de remoción en masa. Presenta movimientos de tipo traslacional, se reconoce por presentar una topografía abrupta, laderas cóncavas y largas, relieve alto y drenaje tipo paralelo.

Fotografía 4-7. Ladera Denudativa. Sector Tintoba.

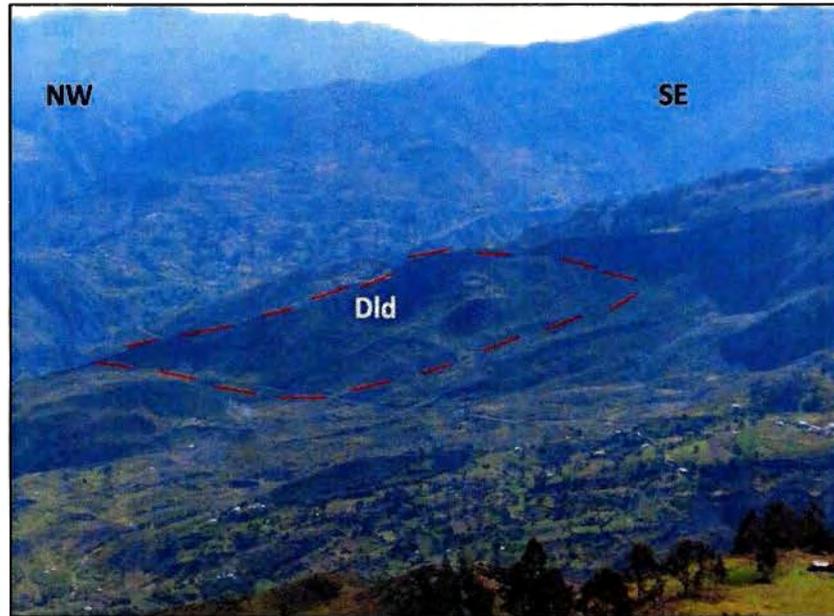
- **Sector La Estancia:** en el sector Peña El Caracol, la ladera denudativa se modela a partir de la incidencia del sistema de fallas de la región, donde se representan diversos procesos denudacionales como caída de bloques y movimientos complejos afectando La Formación Luna (Ksl) y Los Pinos (Kslp).

Morfológicamente se identifica porque es una ladera cóncava y corta presenta un relieve bajo, pendiente inclinada y topografía abrupta.

**Fotografía 4-8.** Ladera Denudativa. Sector La Estancia.

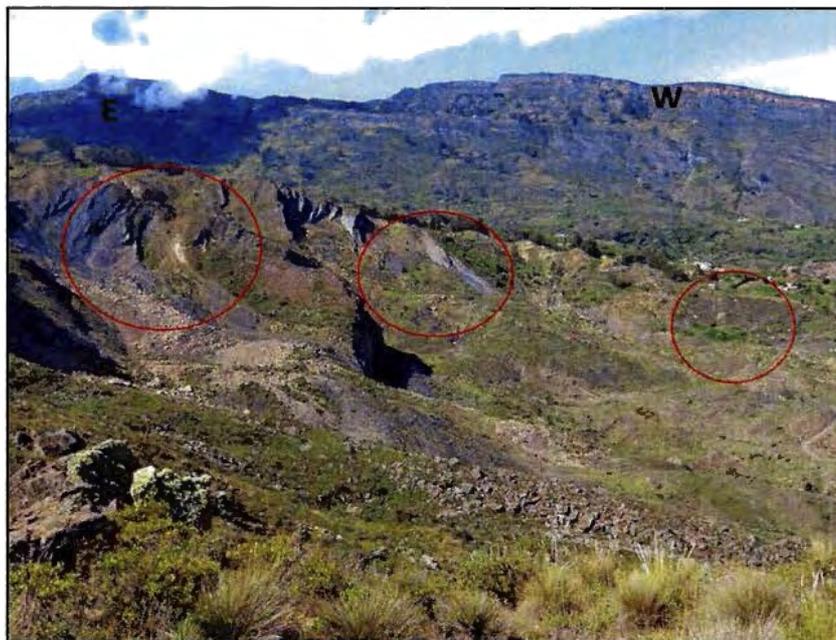
**Fotografía 4-21.** Deslizamiento de influencia, sector La Estancia.

Aunque gran porcentaje del área de estudio se encuentra afectado por los agentes modeladores y diversos fenómenos de remoción en masa, la exposición de planos de estratificación en múltiples sectores de la zona incide en la generación de deslizamientos tipo traslacional, donde se observan capas expuestas debido a la dirección de buzamiento NE y SE que exponen materiales de diversas composiciones como calizas lumaquelas, limolitas y lutitas, que posteriormente se convierten en zonas de falla.

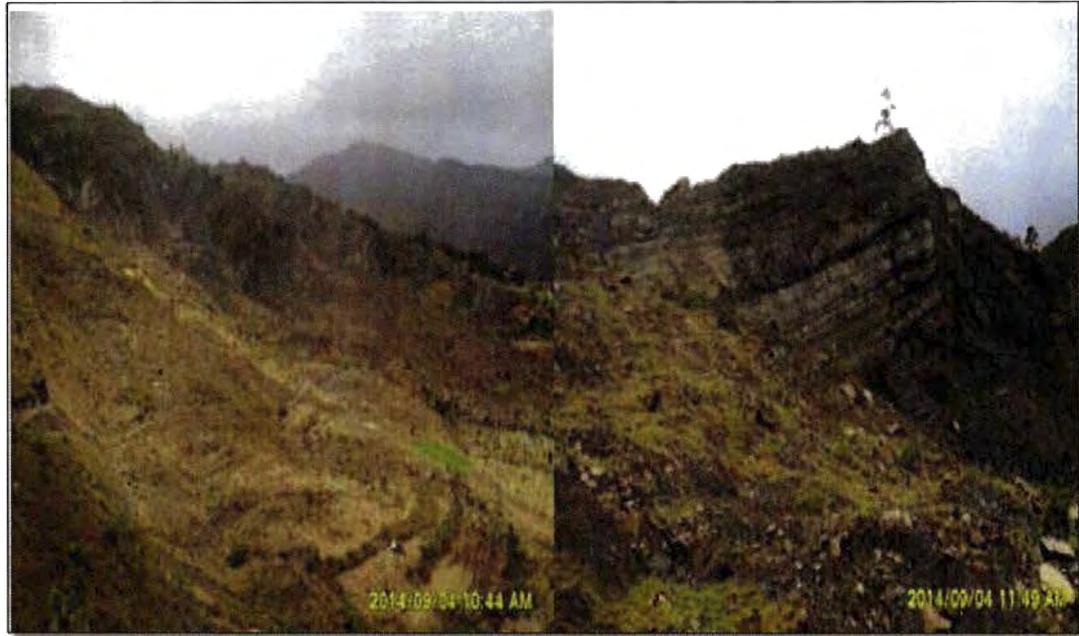
**Fotografía 4-27. Erosión Diferencial sector La Estancia**

Es de tipo superficial y abarca gran parte de la zona de estudio, consiste en el proceso de remoción de partículas por escorrentía no concentrada en relación con la infiltración y saturación de los suelos, en ocasiones es poco perceptible debido a los eventos originados por las altas precipitaciones en el año 2011 que desencadenaron el escurrimiento de materiales generando coluviones de remoción.

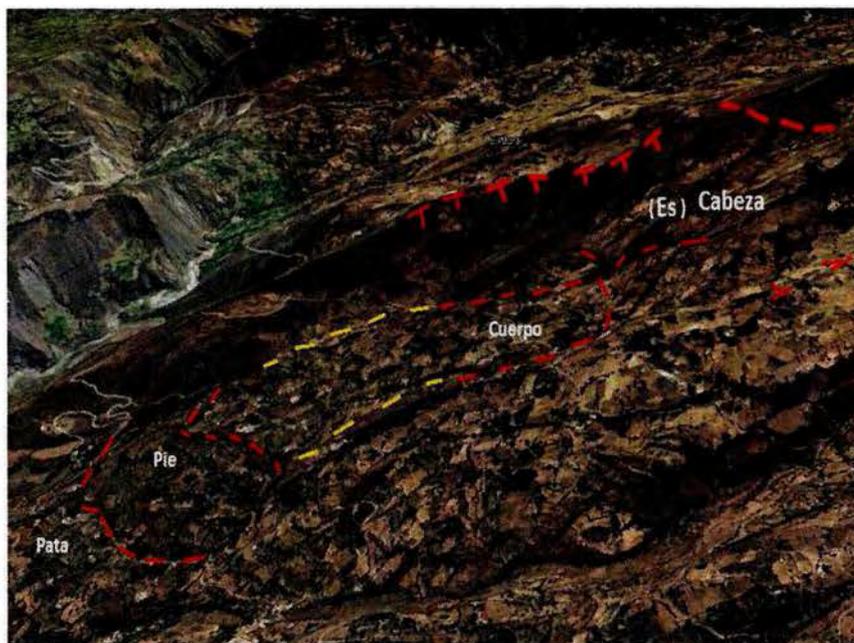
**Figura 4-14. Cuerpo del Deslizamiento (Dzd\_Cu)**

En la imagen se observa la ubicación de los rasgos morfológicos del deslizamiento en la Vereda la Estancia, cabeza, Escarpe Principal (Es), Cuerpo, Pie, Pata.

El cuerpo representa la masa desplazada del deslizamiento con cambios morfológicos en la superficie del terreno importante, donde se observa la reducción del relieve, topografía suave u ondulada y hacia la zona central se reconocieron diferentes mecanismos de falla como reptación, caída de bloques y deslizamientos de tipo rotacional y traslacional.

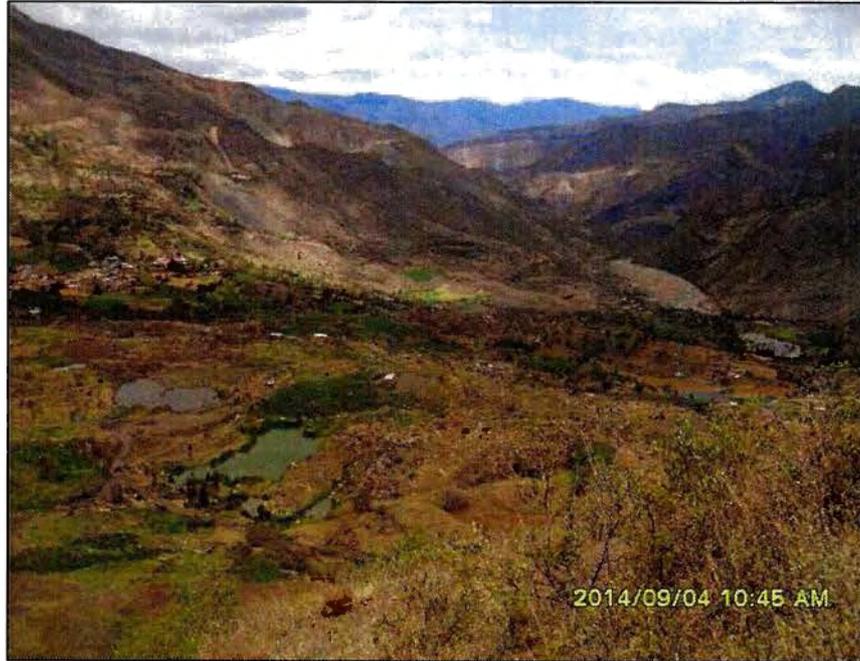
**Fotografía 4-32.** Lagunas de falla.

En la vereda La Estancia, se observan varias lagunas formadas por la acción de fallas. La falla El Bebedero, que ha actuado como control estructural en el movimiento en masa ocurrido en el año 2011 forma la Laguna *Limpia* ubicada cerca de la vía que conduce de Cheva hacia La Estancia. Fallas locales ubicadas

al SE de Cheva en la vereda La Estancia, generaron varias depresiones con ayuda del movimiento ocurrido.

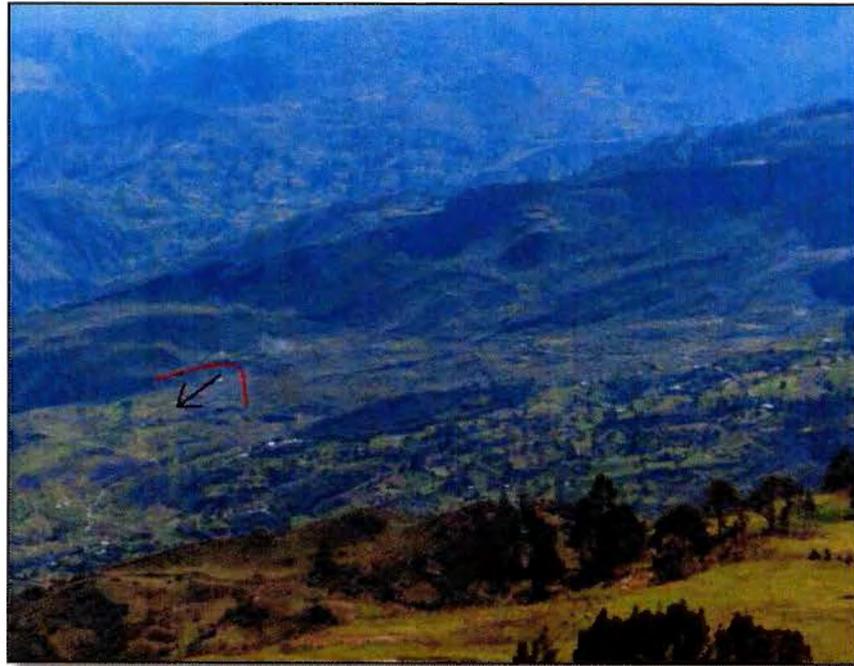
**Fotografía 4-33.** Movimiento Rotacional sobre depósitos inconsolidados (Qc)

Se localiza en el sector de La Estancia, donde se observa la incidencia de fenómenos de remoción en masa reflejados en la inestabilidad del terreno, la acumulación de bloques y desplome de materiales provenientes de depósitos inconsolidados; presenta una morfología suave con forma irregular y escalonada con laderas de longitudes cortas a medias.

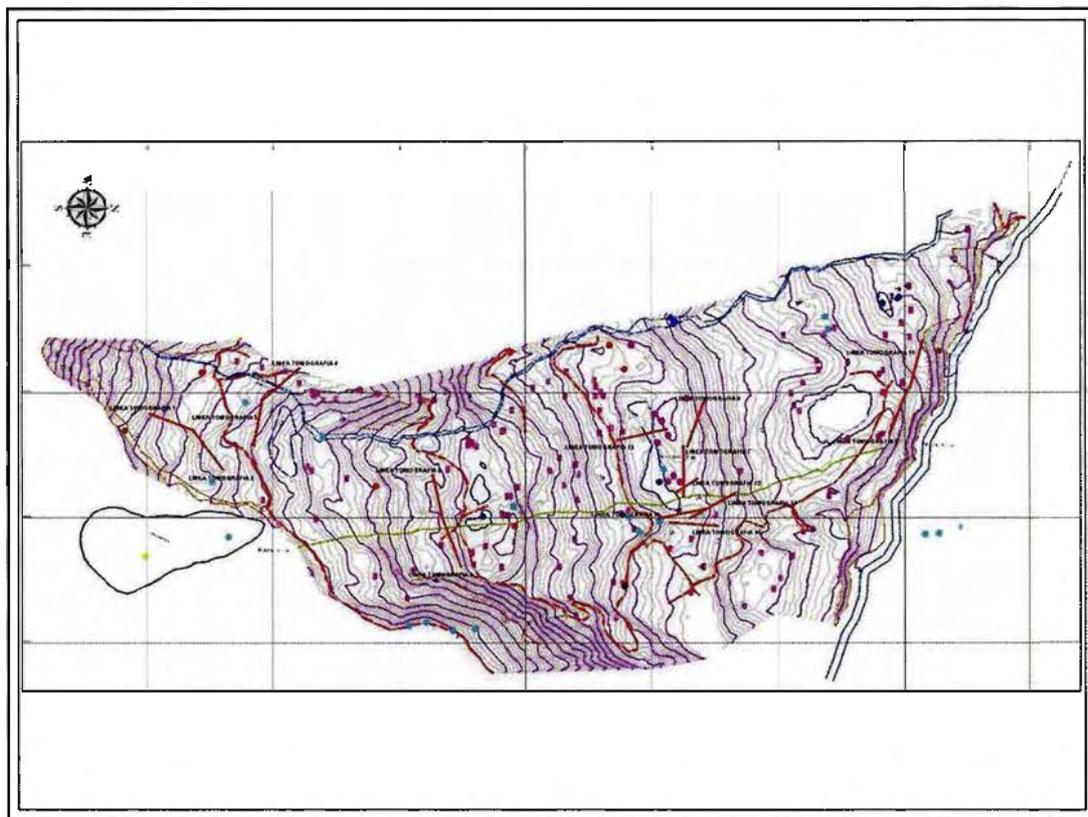
**Figura 6-5. Localización de Tomografías**

- ✓ Fue posible establecer la traza de la falla Bebedero hacia la parte baja de la zona estudiada, la cual favoreció la acumulación de los depósitos en el sector aledaño a la laguna Limpia generando un abombamiento que es notable a simple vista.

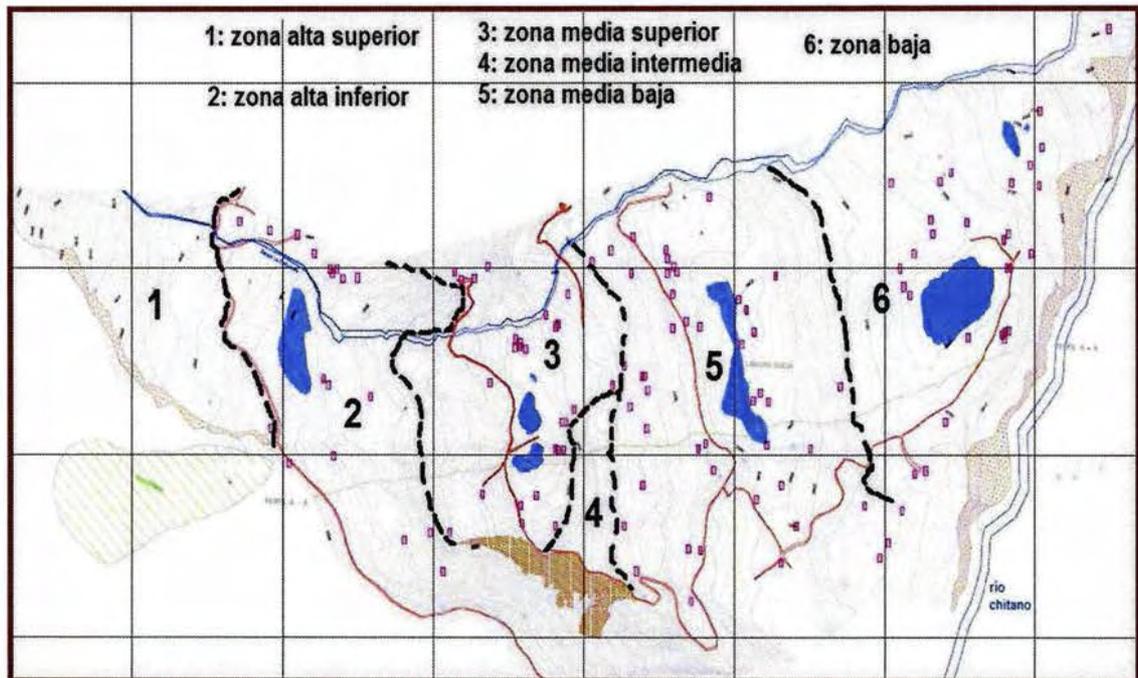
**Figura 6-6.** Zonificación del área afectada por el movimiento en masa

A continuación está la zona alta inferior que tiene una pendiente media y que corresponde a un terreno muy resquebrajado con alto porcentaje de bloques de tamaños entre 30 cm y 1m. La presencia de grietas, terrones y bloques lleva a pensar que no es fácil la intervención para recuperar este sector.

La zona media superior tiene pendiente entre media y baja en un terreno con escaso agrietamiento y que ha ido adquiriendo una cobertura vegetal natural donde los pastos se conjugan con algunas especies arbustivas. En algunas áreas de poca extensión se desarrollan actividades agrícolas. En la parte baja se han formado tres lagunillas, cuya aparición parece estar asociada a la presencia de un pequeño macizo que se constituye en un control estructural y una barrera al flujo subterráneo.

Chitano. Esta área fue prontamente aprovechada para actividades agrícolas y en la actualidad no es fácil diferenciar los sectores afectados por el FRM de los que no lo fueron.

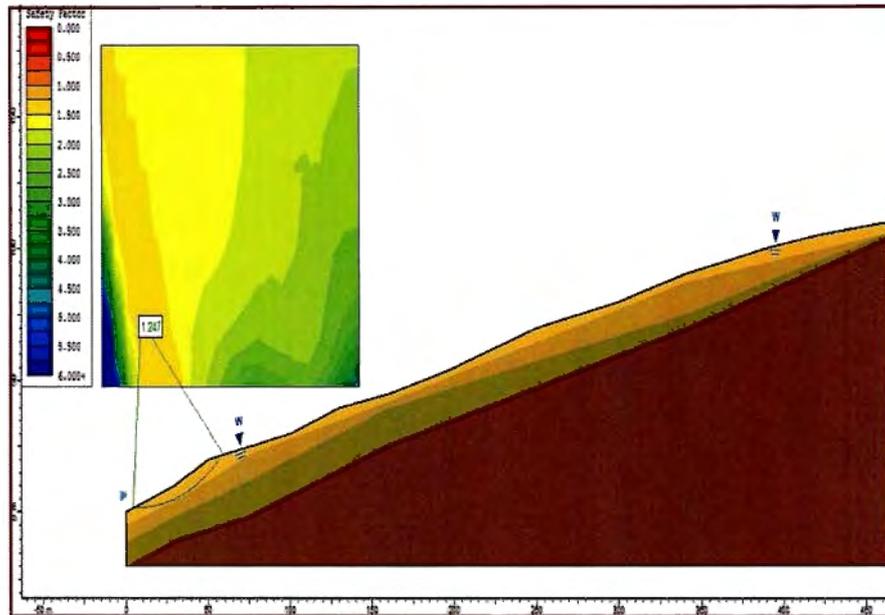
Figura 6-10. Resultados del análisis estático al talud original

En la siguiente modelación se supone que el nivel freático alcance la superficie del terreno a todo lo largo del talud, y que además se afecten los valores de los parámetros de resistencia al corte de los suelos presentes, teniendo una reducción del orden del 50%. Para este caso se encontró que el factor de seguridad sería igual a 1.25, lo que significa que aún en este caso, el talud seguiría siendo estable.

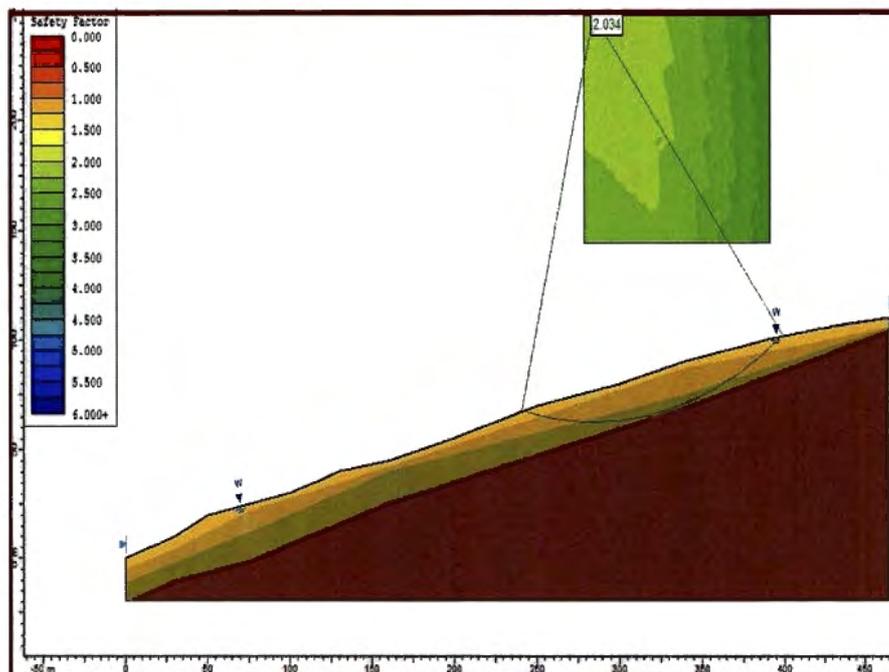
Figura 6-13. Resultados del análisis a la parte alta del talud en condición saturada

La siguiente modelación consiste en evaluar la estabilidad de la parte alta del perfil considerado suponiendo saturación plena con reducción de la resistencia intrínseca. En este caso se obtuvo un factor de seguridad de 2.03 que significa que bajo estas circunstancias el talud es estable. En realidad lo que se pretende con este análisis es tener un punto de comparación para el caso de presentarse una sobrecarga como sucedería en el evento de desplazarse la masa que se encuentra más arriba, lo cual se simula con el siguiente modelo.

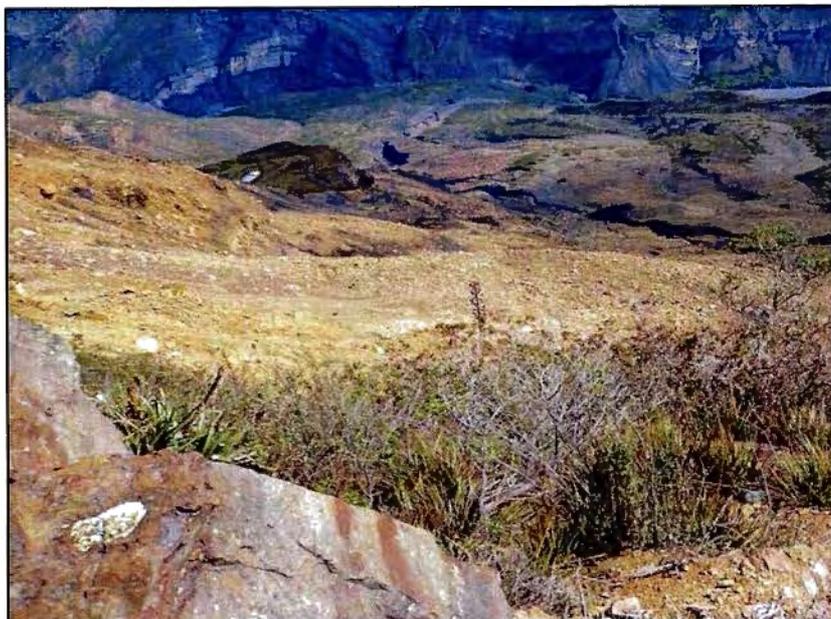
Corresponde a superficies de terreno desprovistas de vegetación o con escasa cobertura vegetal, debido a la ocurrencia de procesos tanto naturales como antrópicos. Se incluyen áreas donde se presentan tierras salinizadas, en proceso de desertificación o con intensos procesos de erosión que pueden llegar hasta la formación de cárcavas. En esta cobertura se encuentra parte del sector de Tintoba y costados adyacentes al río Chitano.

**Fotografía 7-17.** Tierra Desnuda. Setor Tontoba.

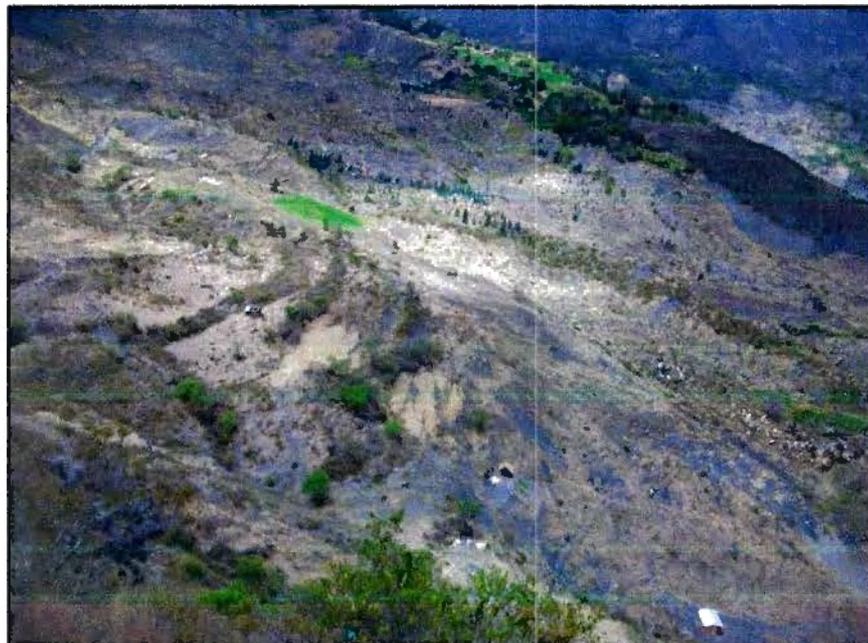
Se presenta en suelos arcillosos de la Formación Chipaque que aflora en la parte central del área de estudio, también en los miembros arcillosos de la Formación La Luna y en la Formación Los Pinos.

**Fotografía 7-20.** Erosión Laminar. Corregimiento de Cheva.

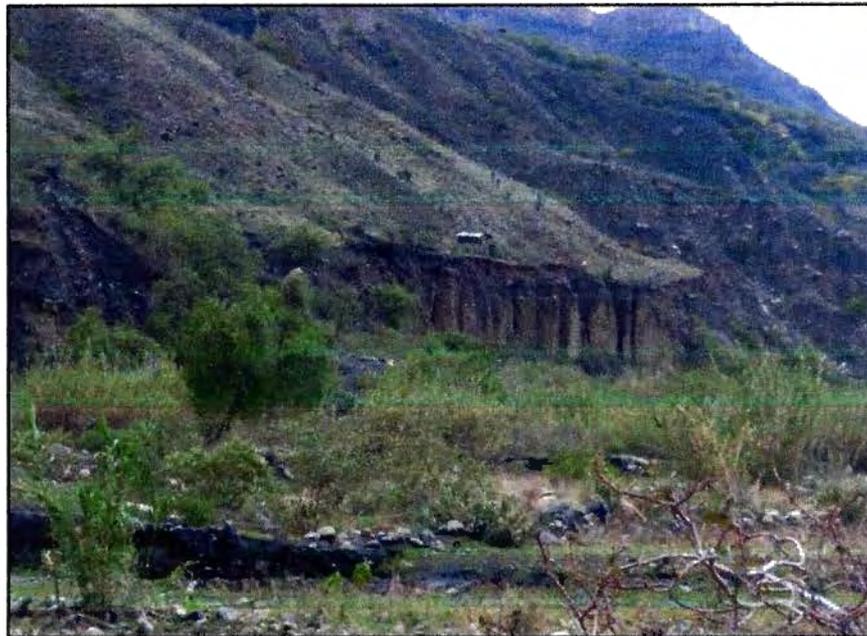
Es debida a la acción de agentes atmosféricos sobre materiales duros o blandos generando así cárcavas pronunciadas, se encuentra adyacente al río Chitano sobre materiales arcillosos de la Formación La Luna.

**Fotografía 7-21.** Erosión Concentrada en la Formación La Luna.

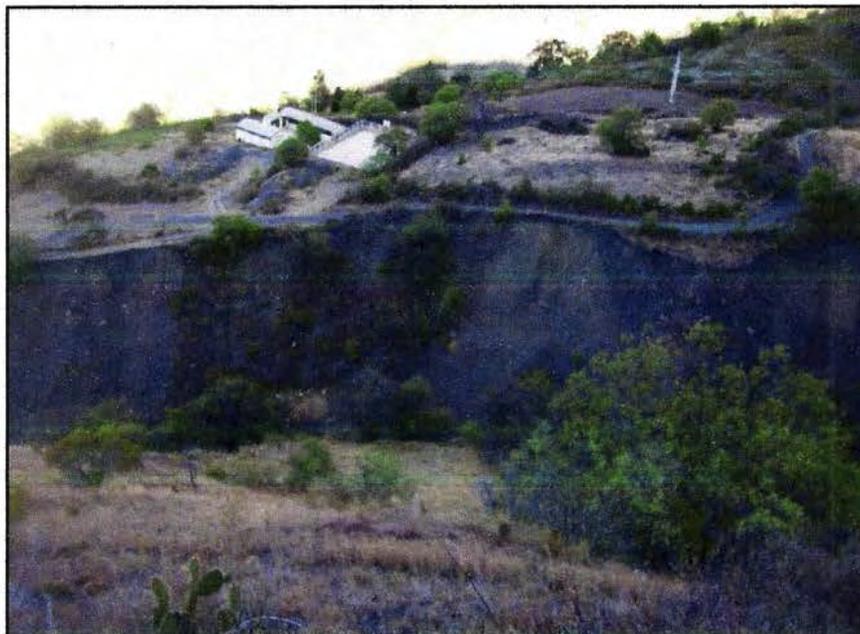
Se produce por acción de los drenajes en la base de las laderas adyacentes a estos, permitiendo movimientos de material que convergen a estos cauces. Esto se puede evidenciar en las quebradas El Santuario y El Cocubal, donde material lutítico converge hacia estos drenajes.

**Fotografía 7-22. Erosión por Socavación.**
