**DETERMINACIÓN DE ZONAS DE AMENAZA Y ESCENARIOS DE RIESGO  
POR DESLIZAMIENTO EN EL MUNICIPIO DE JERICÓ, DEPARTAMENTO DE  
BOYACÁ**

**CONVENIO INTERADMINISTRATIVO  
N ° 005 de 2014**

**INFORME FINAL**

**SOGAMOSO, ABRIL 2015**

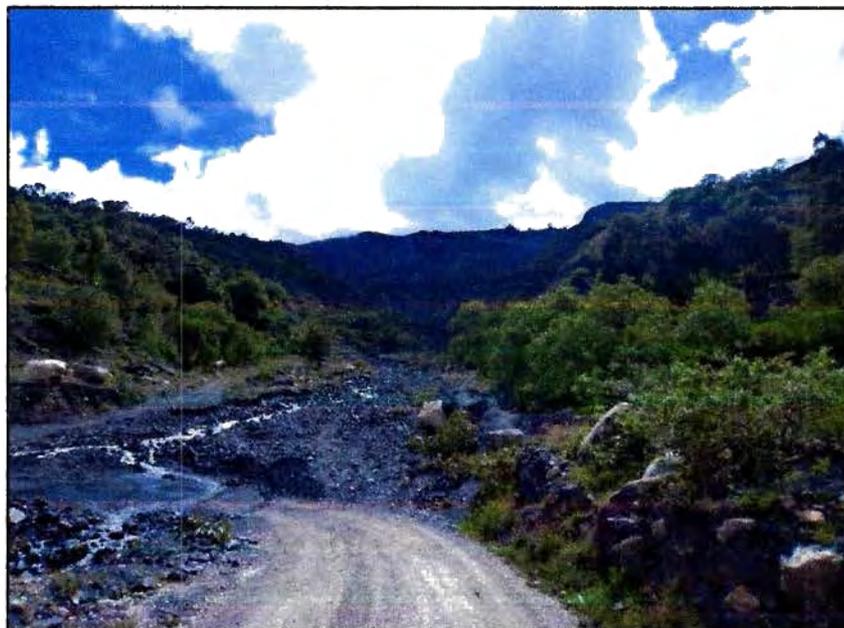
Aunque la categoría del área en función de la precipitación anual es baja no se puede olvidar que producto de las altas precipitaciones han ocurrido eventos importantes como en la década de los 40 en el sector de Tintoba expresado mediante un flujo de detritos considerable y en el año 2011 producto del fenómeno de la niña un movimiento complejo de gran extensión en el sector La Estancia; además que en los últimos meses las lluvias son tan fuertes que hacen que los cauces transporten grandes cantidades de material fracturado proveniente de los macizos fracturados provocando obstrucciones y taponamientos como es el caso de la quebrada el santuario y la vía que conduce a Cheva con el sector la ovejera ,donde dichos problemas son frecuentes. Por estos argumentos se ve necesario el uso del valor de precipitación alta optada por la metodología en un polígono uniforme para toda el área con el fin de contemplar situaciones críticas.

**Fotografía 7-23.** Vía corregimiento de Cheva - La Ovejera.

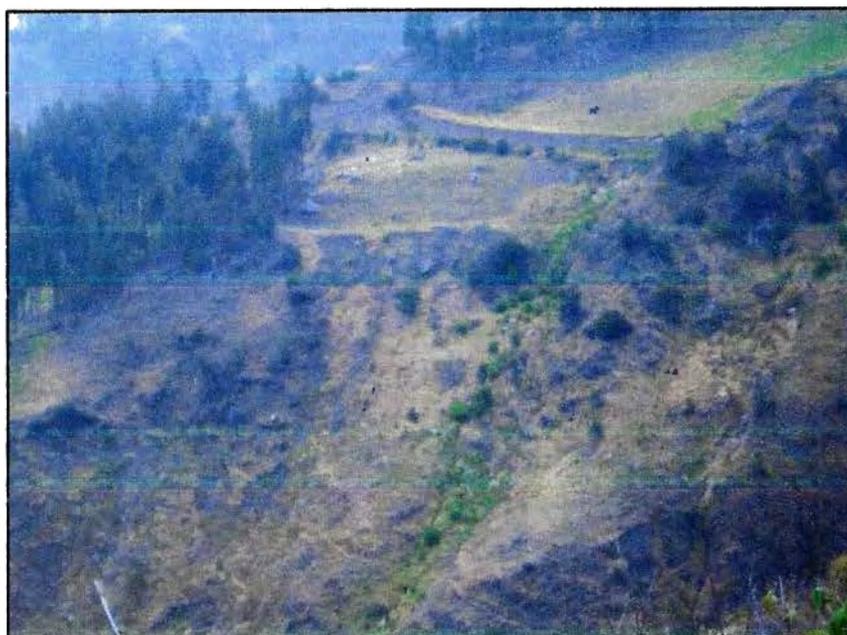
Son movimientos en materiales tipo suelo donde las partículas son de tamaño limo o arcilla; en el área de estudio se encuentran en las ladera de erosión adyacentes a la quebrada el santuario en la que los materiales mayoritariamente son Lutitas de la formación chipaque que cuya meteorización genera suelos arcillosos.

**Fotografía 7-24.** Flujo de tierra. Quebrada El Santuario.

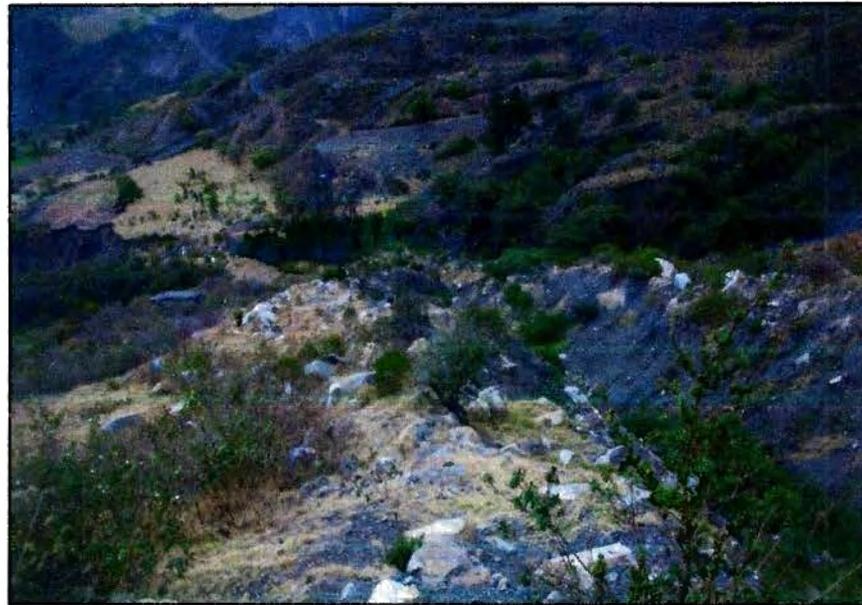
saturados fácilmente pueden avanzar ladera abajo; fenómeno se aprecia en el sector de Tintoba y en el área cercana a la Escuela El Cocubal donde se aprecian materiales provenientes de la Formación La Luna.

**Fotografía 7-25.** Flujo de Detritos. Sector El Cocubal.

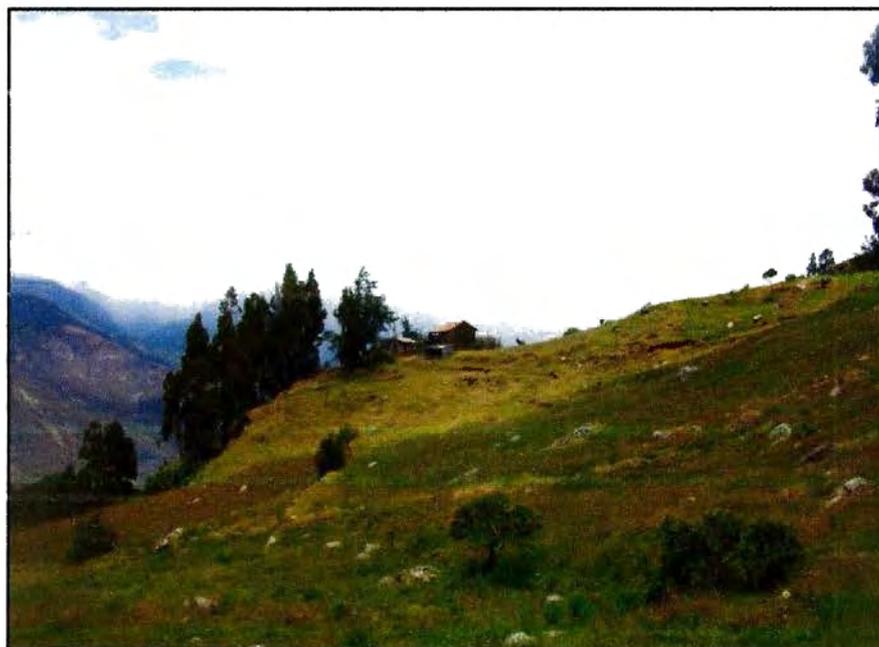
Son movimientos lentos debido al grado bajo de la pendiente y de la saturación del contacto entre material competente e incompetente el cual puede ser agravado por factores antrópicos como la ganadería; se logra apreciar en el sector del oratorio y en la vereda La Ovejera.

**Fotografía 7-26.** Reptación de suelo. Sector El Oratorio.

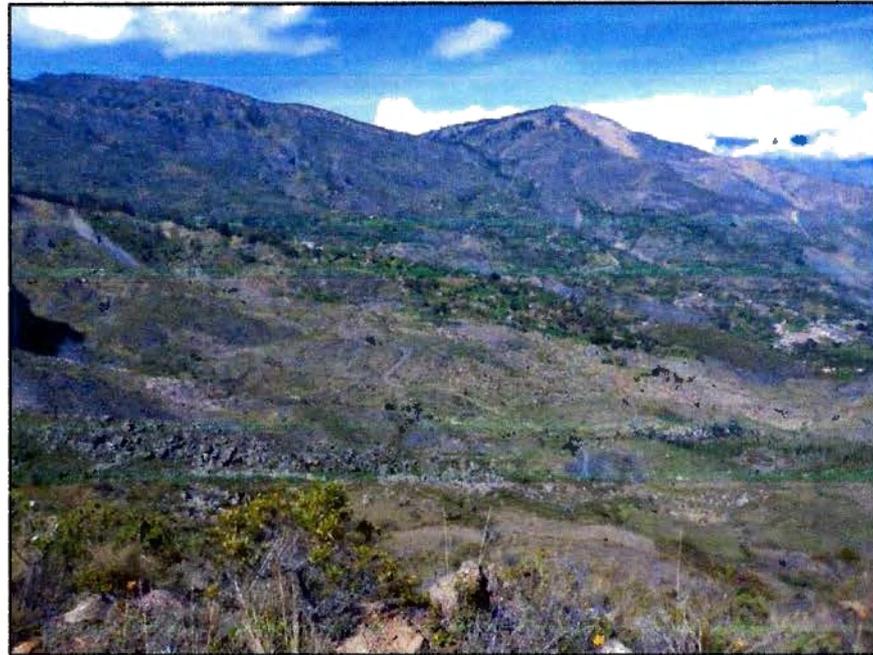
Tipo de movimiento compuesto por diferentes factores de inestabilidad como variaciones de pendiente y materiales de afectación, el ejemplo más claro es el ocurrido en el sector la estancia tras el fenómeno de la niña en el año 2011 en donde la parte alta presenta caída de rocas, flujo de detritos y en general se aprecia desplazamiento de material arcilloso oscuro en dirección al Rio Chitano.

**Fotografía 7-27.** Movimiento complejo. Sector La Estancia.
