PROBLEMAS GEOLOGICOS EN EL MUNICIPIO DE ALBANIA,  
DEPARTAMENTO DE SANTANDER

Visita Técnica

Jairo Clavijo Torres  
Geólogo

Bucaramanga, noviembre 2 de 1988

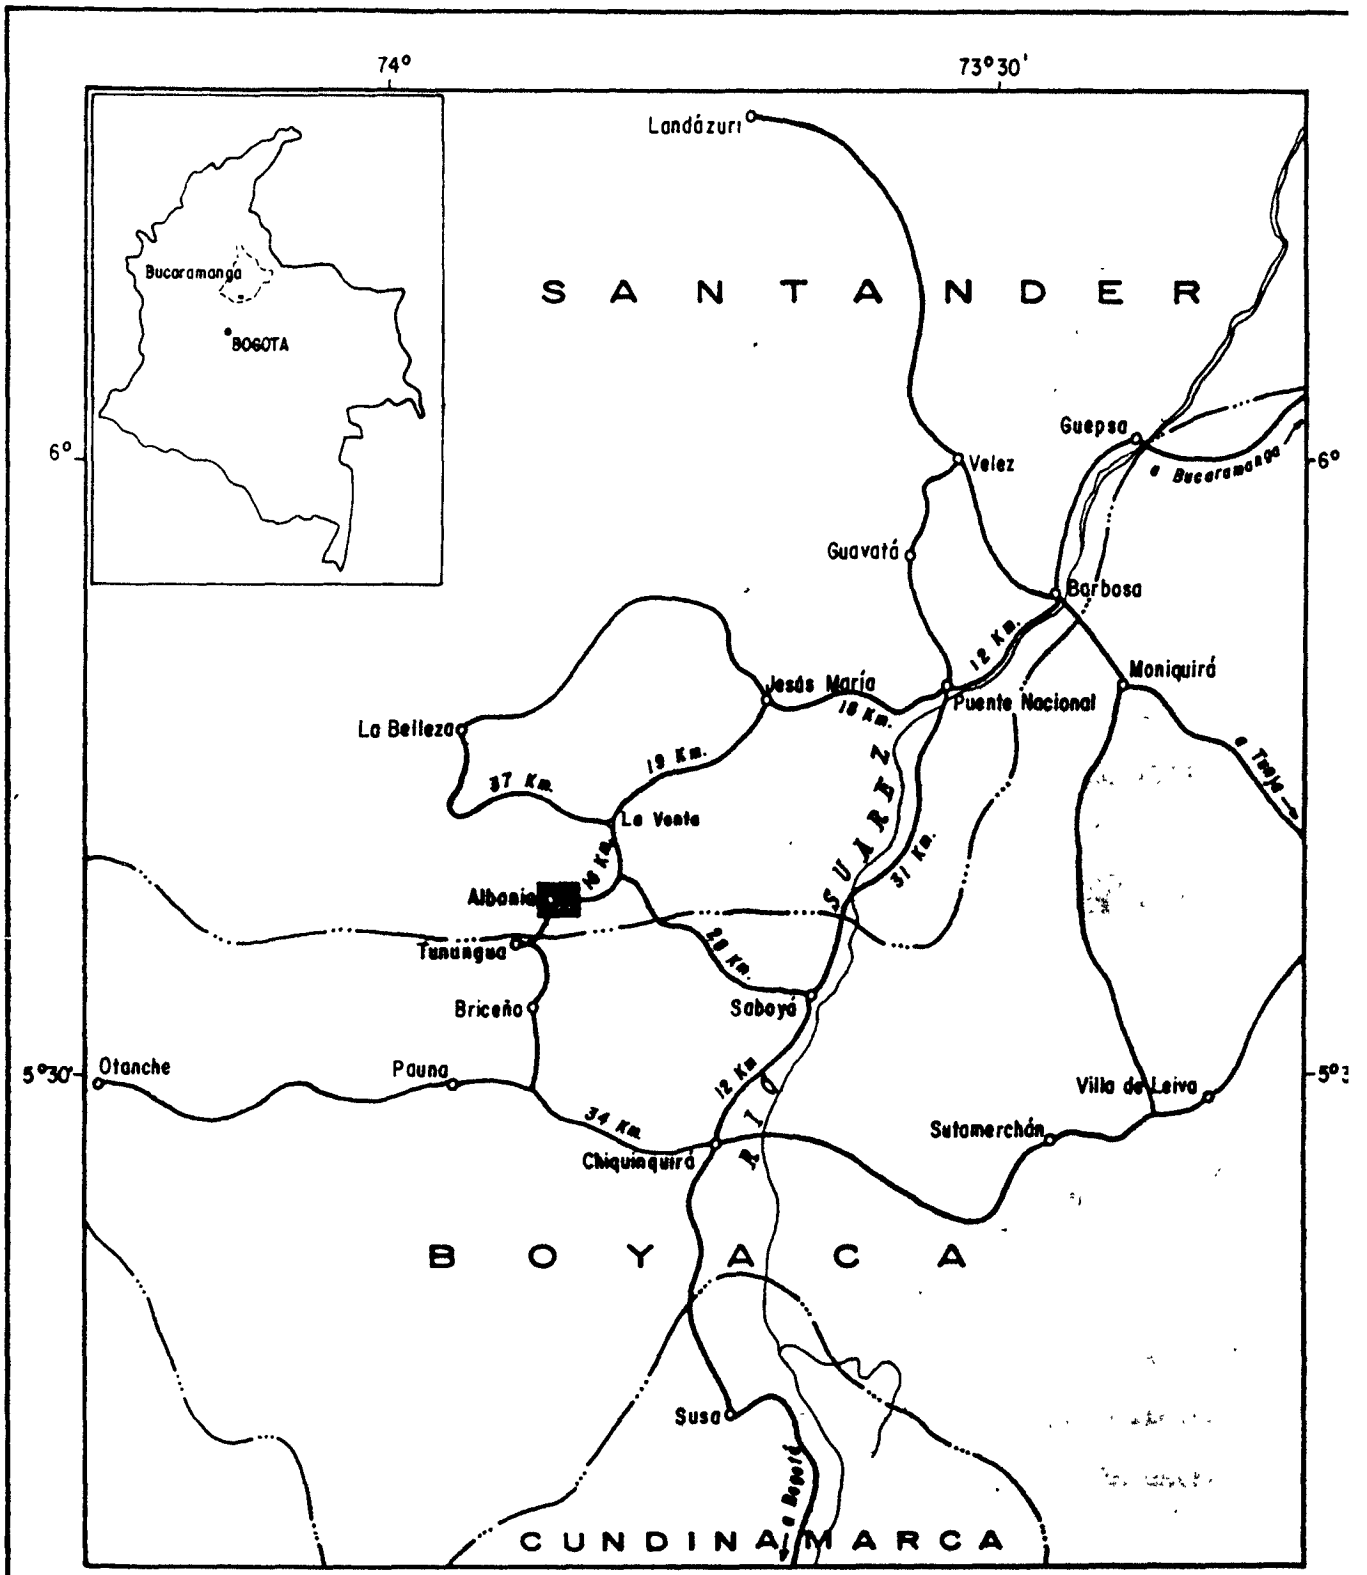
<b>Pág.</b>
Figura 1. Localización y vías de acceso a Albania.	3
Figura 2. Mapa geológico de la región de Albania.	5
