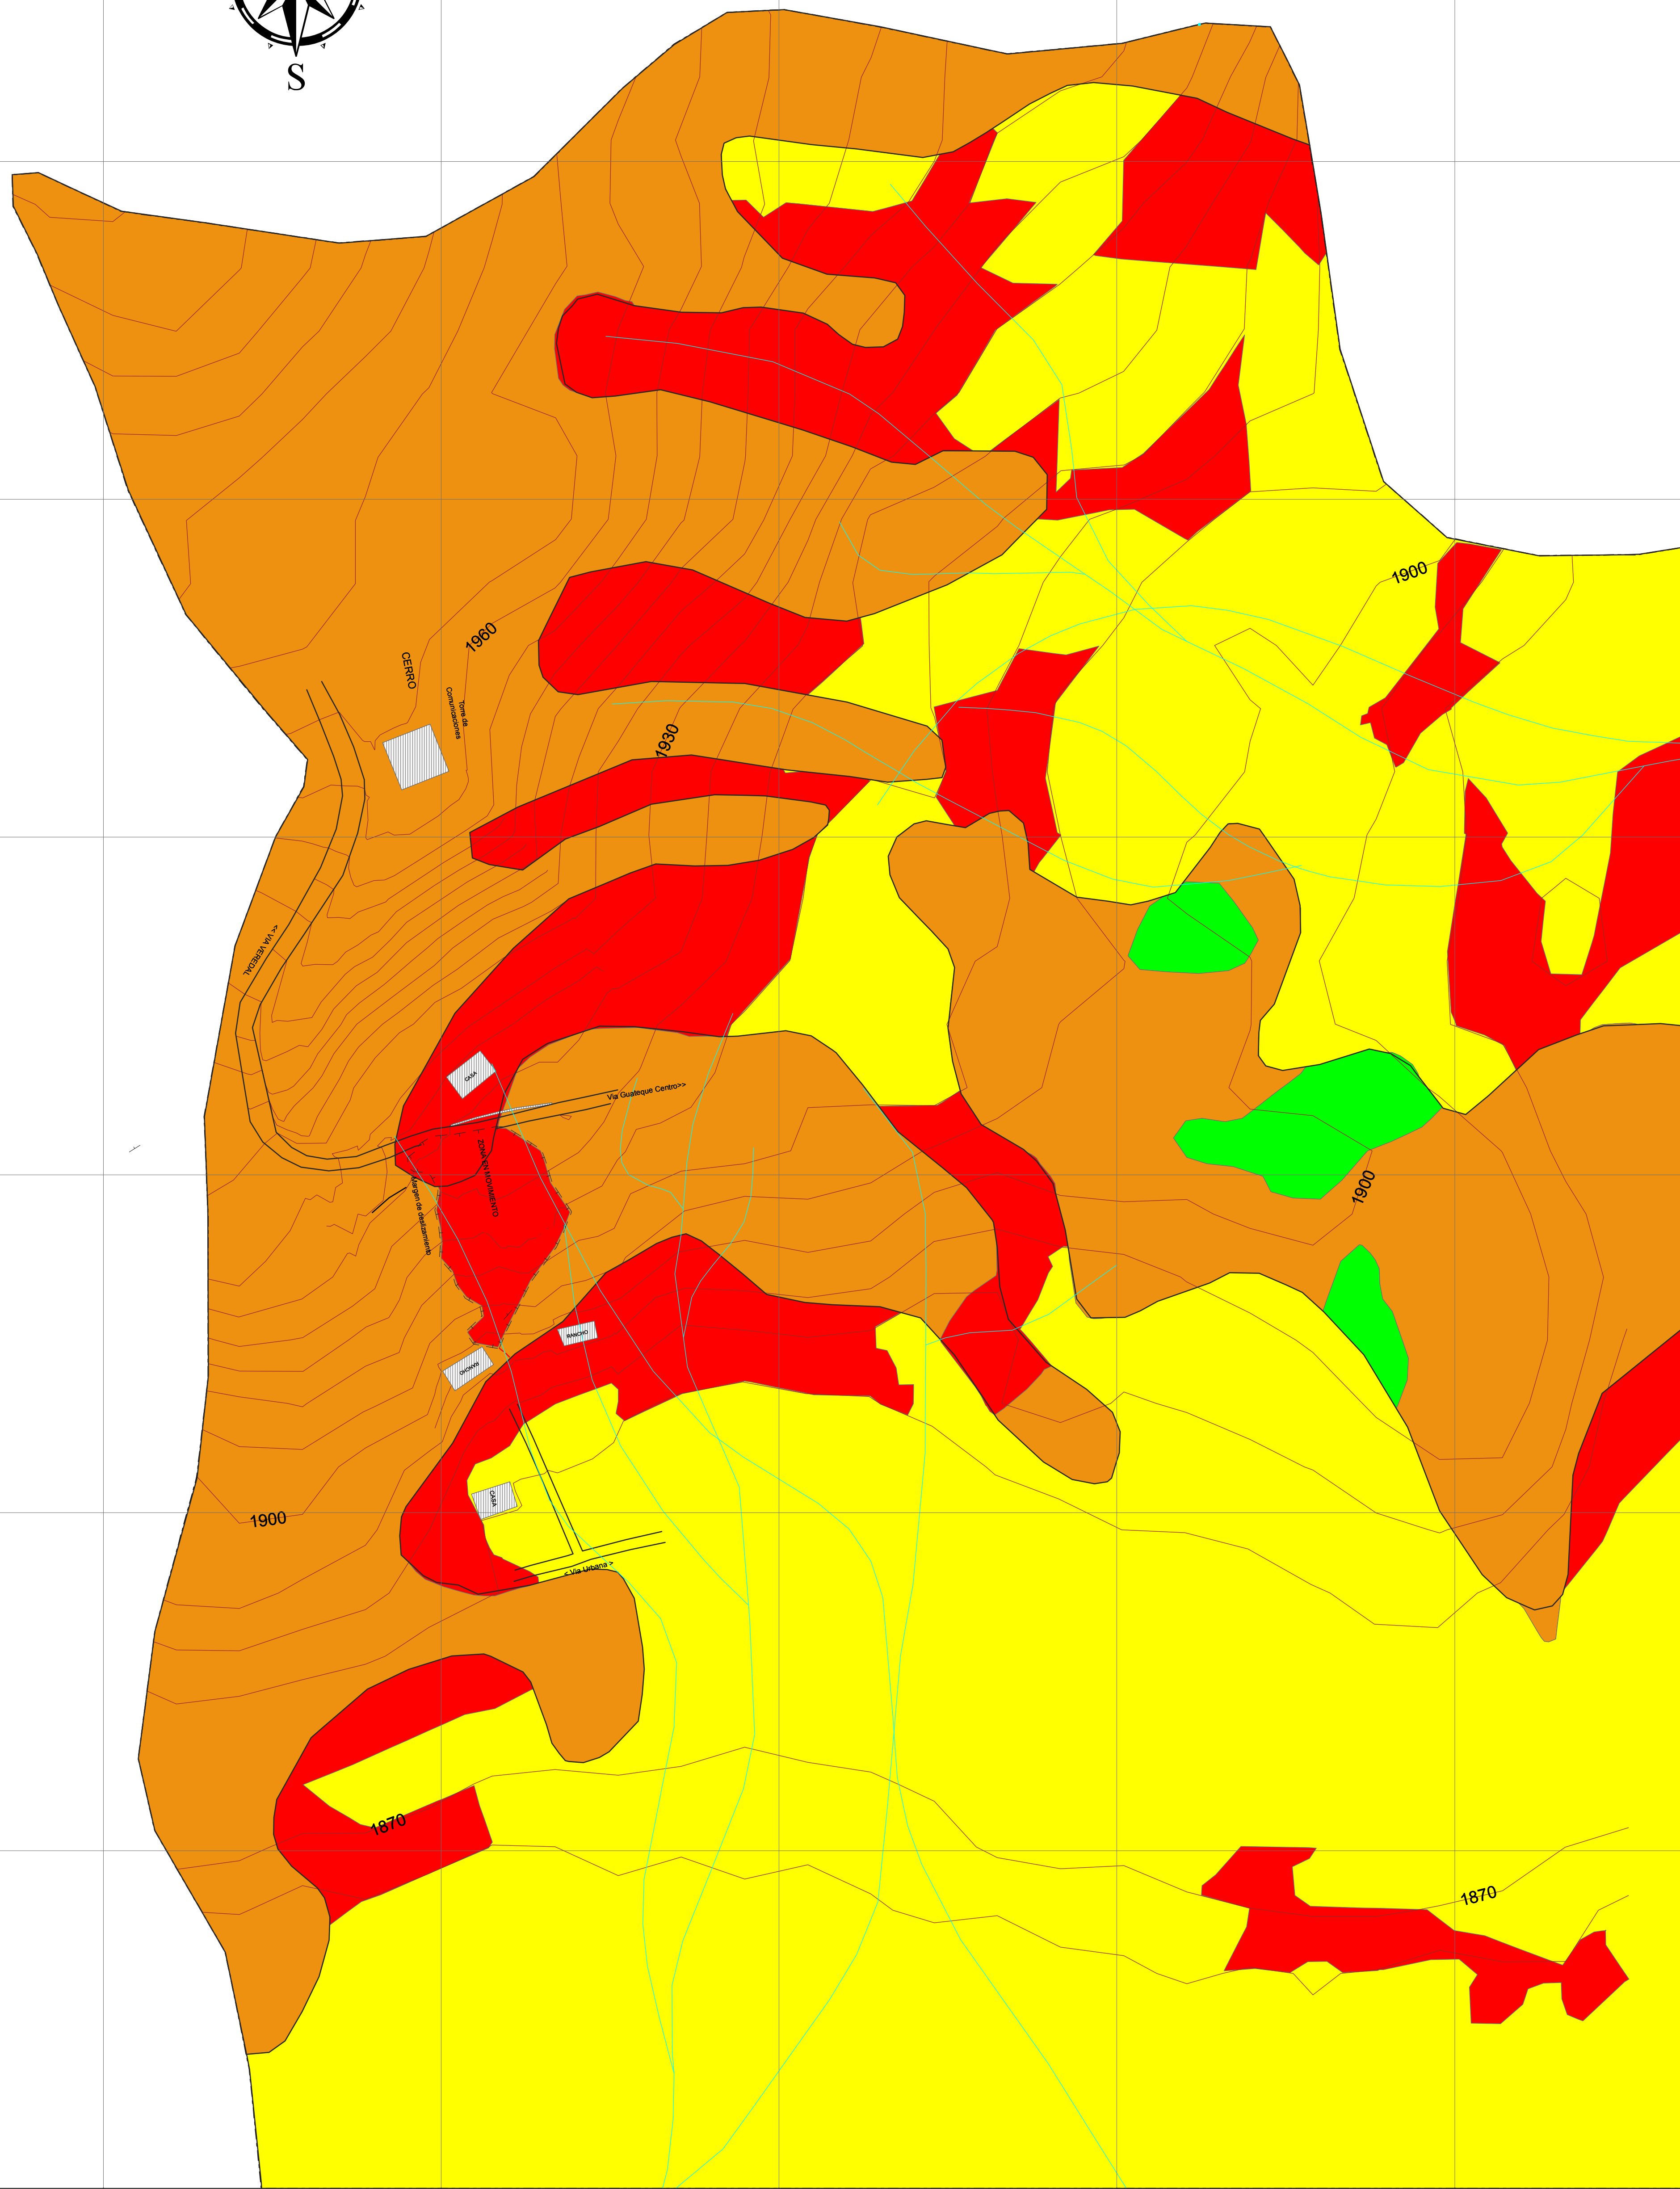
- AMENAZA MUY ALTA A MOVIMIENTOS EN MASA**
Presenta procesos morfo dinámicos, reptaciones y desprendimiento, zonas con depósitos trasportados en pendientes altas, presenta alta intensidad a la erosión
- AMENAZA ALTA A MOVIMIENTOS EN MASA**
Macizo rocoso tipo II el cual por la dirección de su estratificación no presenta mecanismos de falla, presenta moderada a alta intensidad a la erosión
- AMENAZA MODERADA A MOVIMIENTOS EN MASA**
Presenta procesos morfo dinámicos, reptaciones y desprendimiento, zonas con depósitos trasportados en pendientes moderadas, presenta moderada a alta intensidad a la erosión
- AMENAZA BAJA A MOVIMIENTOS EN MASA**
Macizo rocoso tipo II el cual por la dirección de su estratificación presenta un mecanismo de falla, con pendientes bajas, presenta moderada a alta intensidad a la erosión
