PROYECTO
 REALIZAR 25 ESTUDIOS DE RIESGO (AMENAZA Y VULNERABILIDAD) Y DISEÑOS DE OBRAS EN ÁREAS AFECTADAS POR FENÓMENOS DE REMOCIÓN DE MASA EN LOS MUNICIPIOS DE LA JURISDICCIÓN DE LA CORPORACIÓN AUTÓNOMA REGIONAL DE CHIVOR - CORPOCHIVOR

CONTIENE :
 Mapa de Riesgo
 Planta

MUNICIPIO:
 VIRACACHA

FECHA:
 AGOSTO 2013

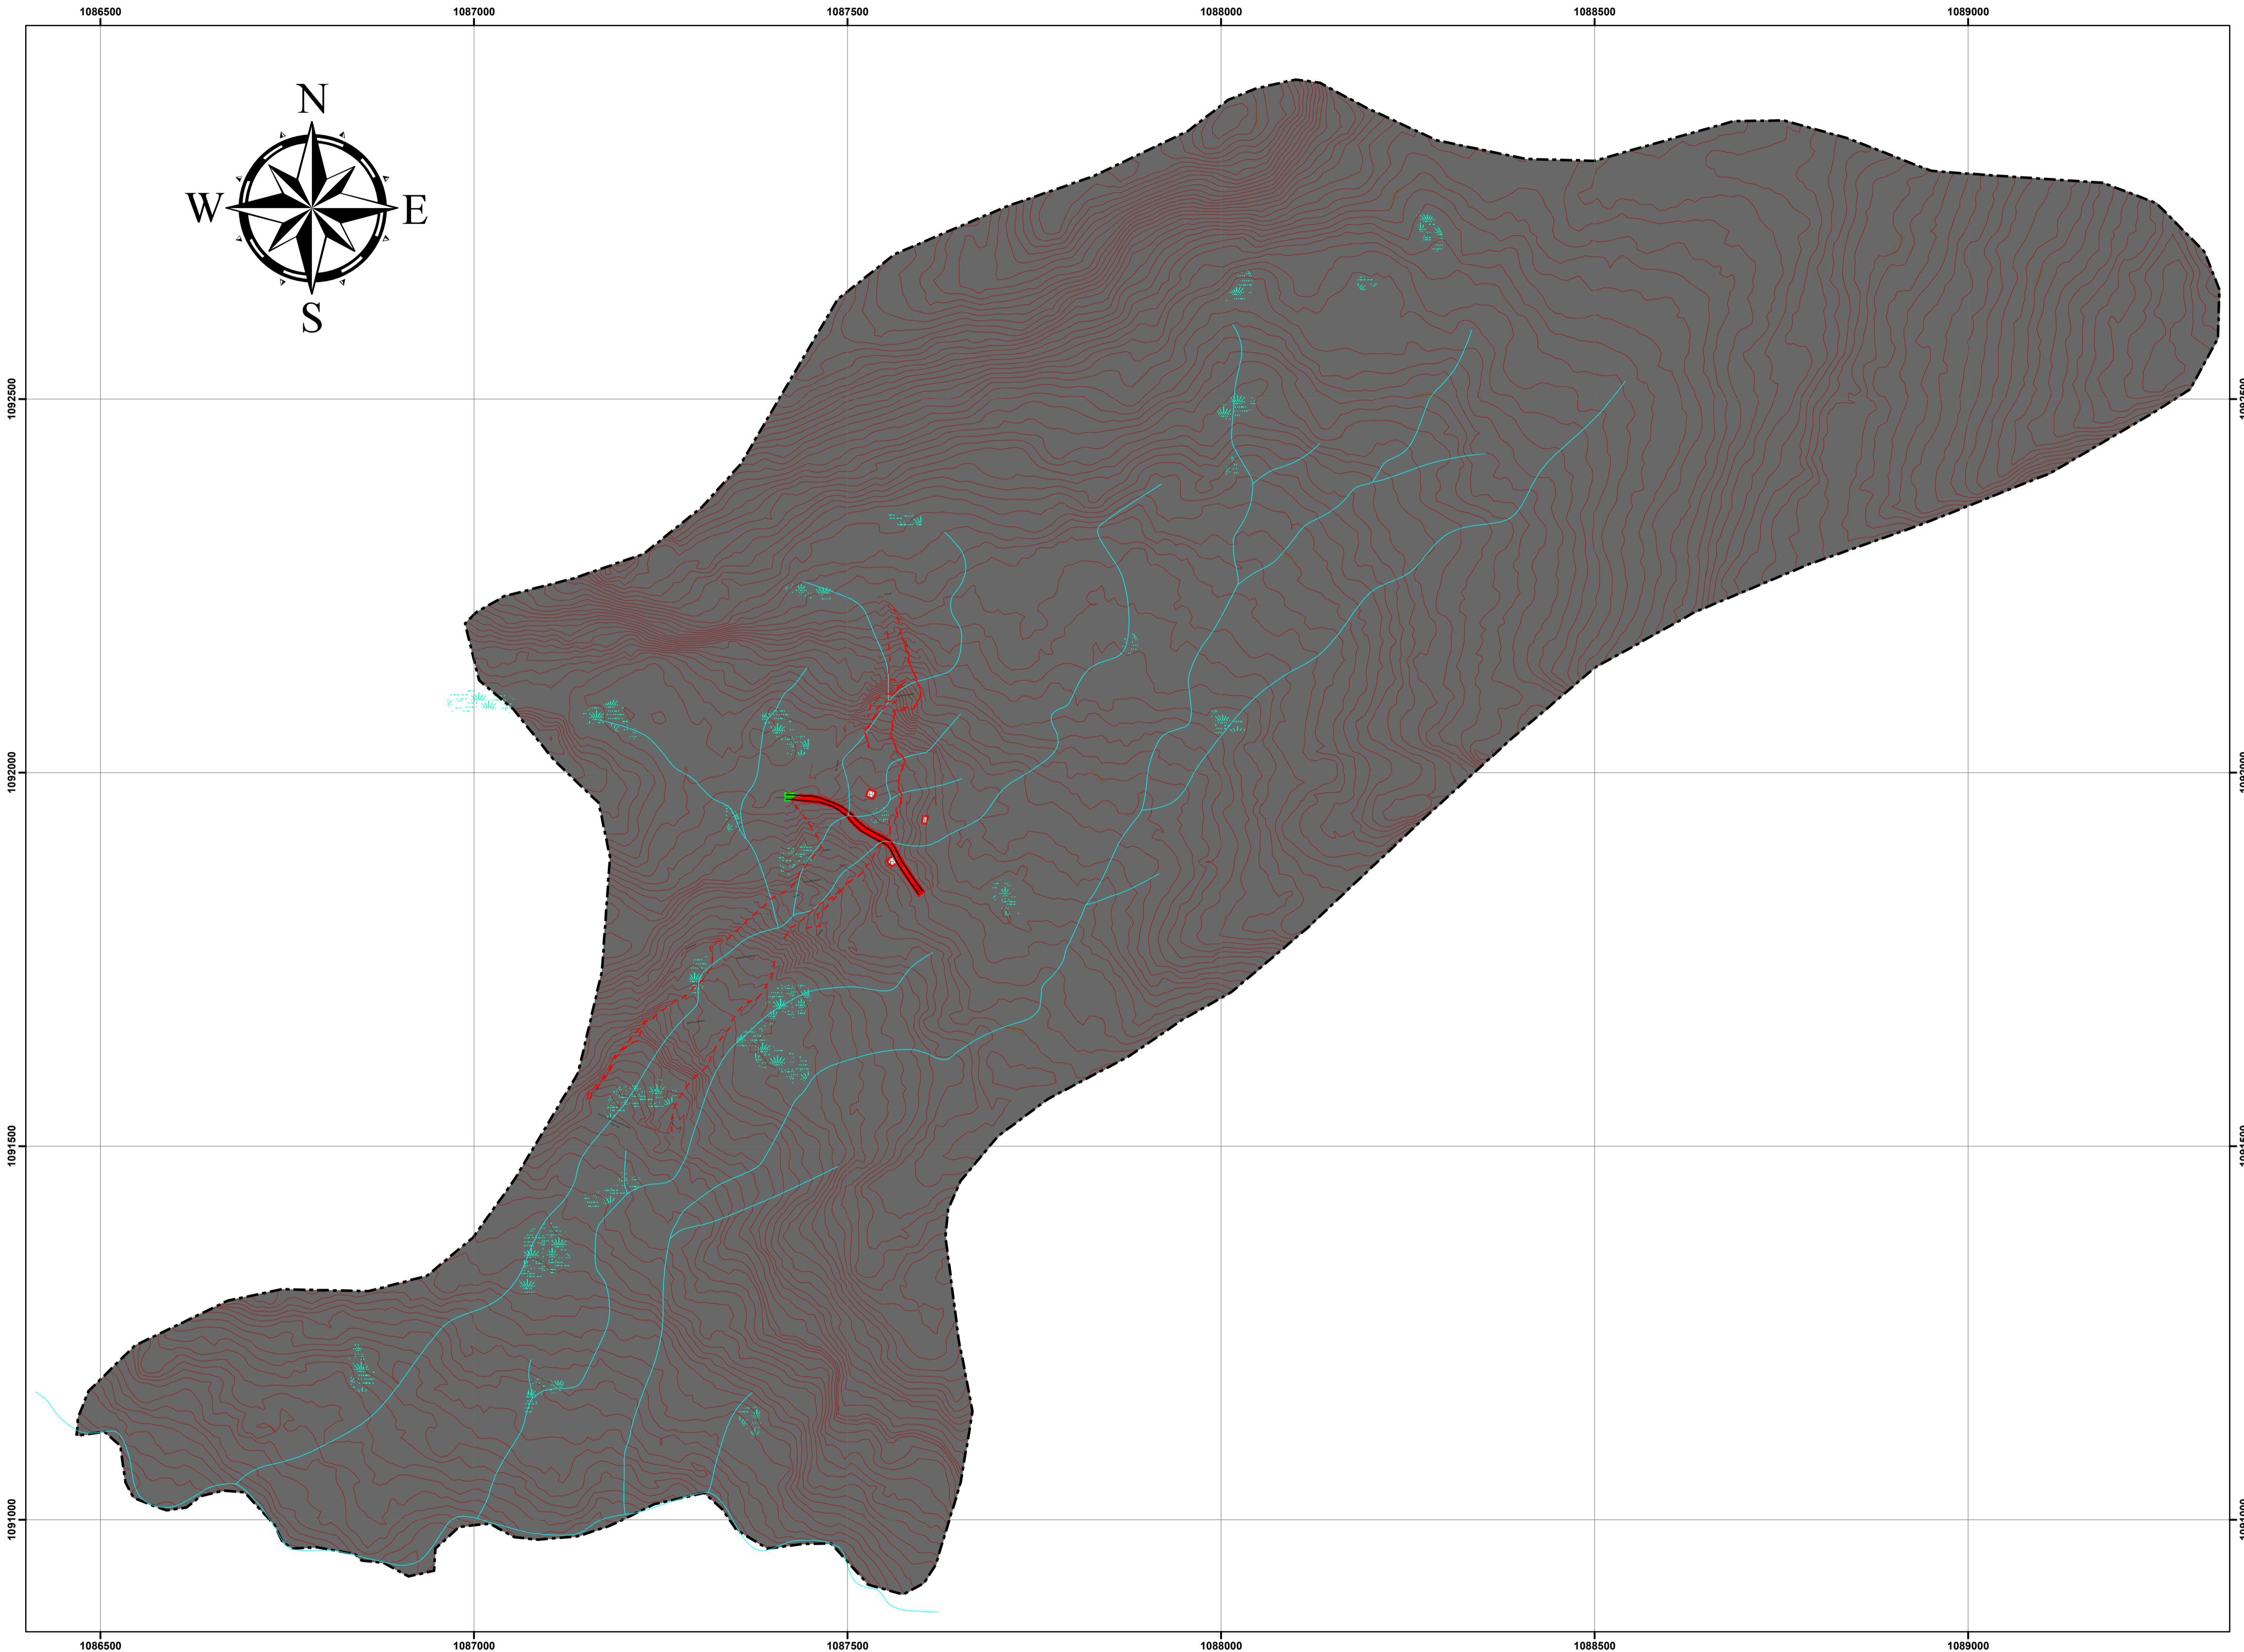
ESCALA: 1:5000
 AREA: 231 Ha
 PL 9 DE PL 9

LEYENDA	
■	RIESGO BAJO ANTE DESLIZAMIENTOS La pérdida de materiales es menor en caso de deslizamiento
■	RIESGO MODERADO ANTE DESLIZAMIENTOS La pérdida de materiales es moderada en caso de deslizamiento
■	RIESGO ALTO ANTE DESLIZAMIENTOS La pérdida de materiales es alta en caso de deslizamiento
■	RIESGO NULO Area que presenta ausencia de elementos vulnerables y por tanto no presenta riesgo.
