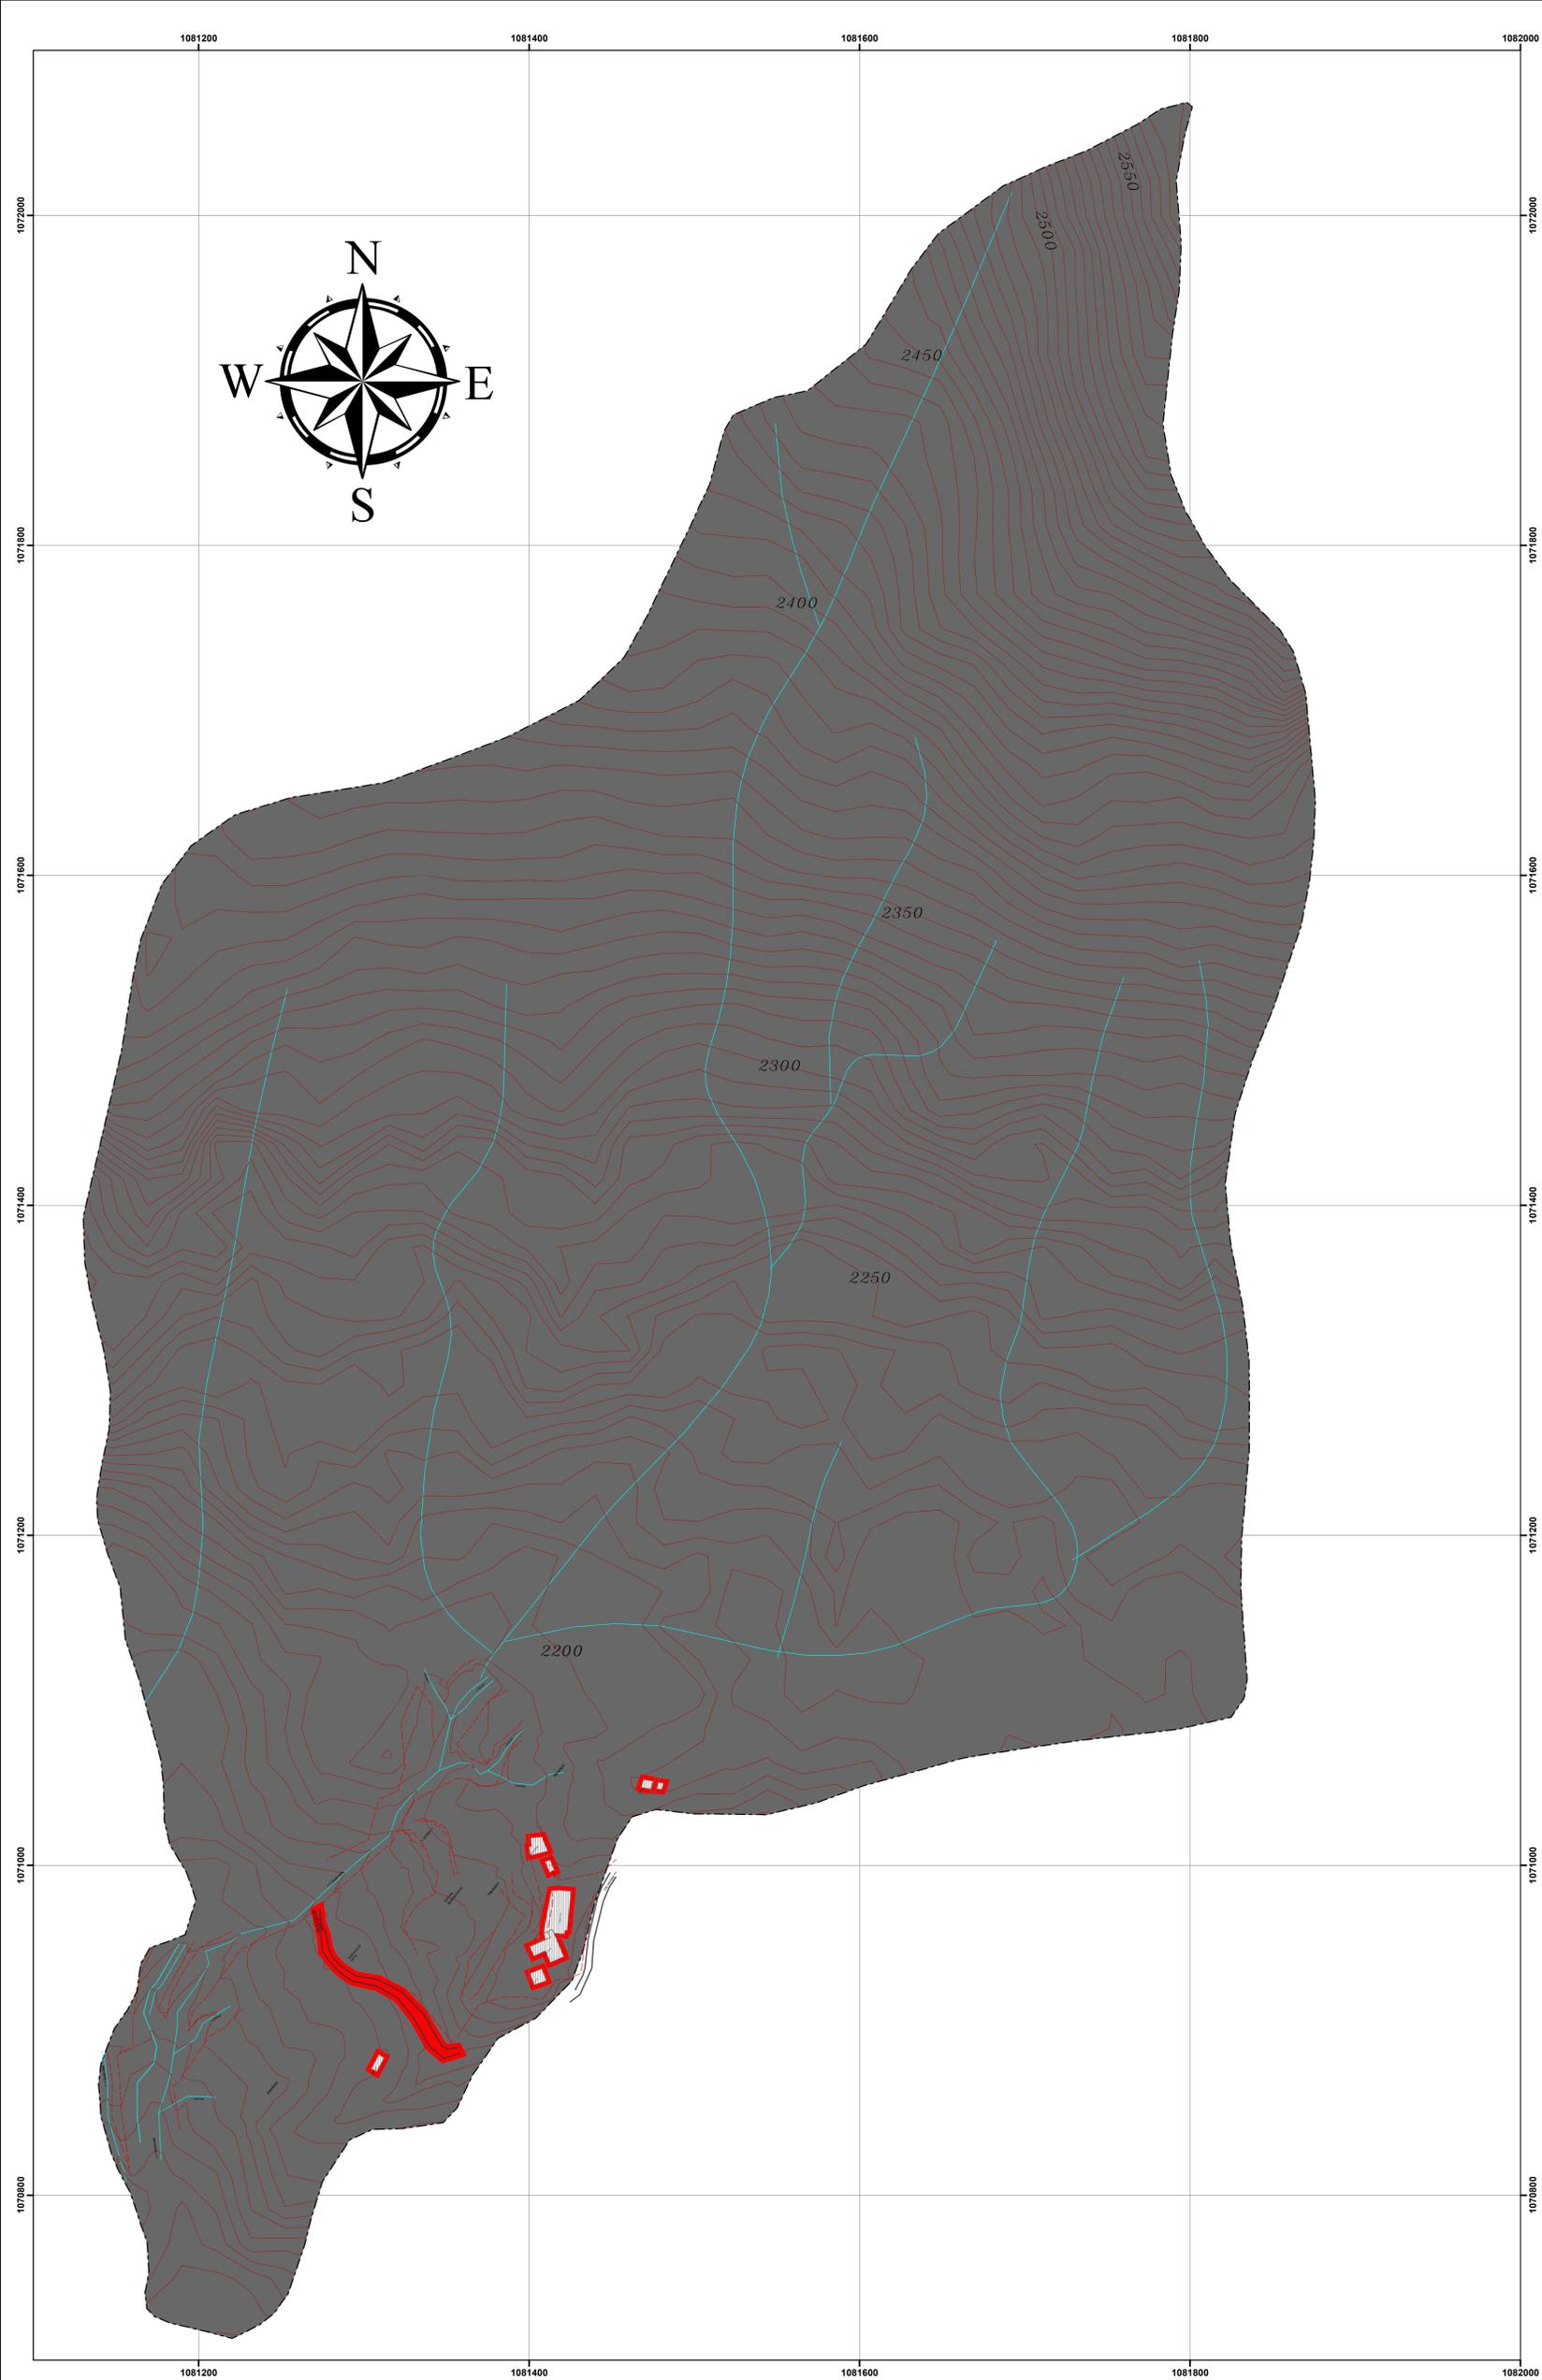
- **VULNERABILIDAD ALTA ANTE DESLIZAMIENTOS**  
presentan construcciones de mala calidad, la cimentación de las viviendas y o vías no cumplen con las condiciones para el área, no presenta servicios públicos, la pérdida de materiales es alta en caso de deslizamiento.
- **ZONA NO VULNERABLE**  
Area que no presenta infraestructuras susceptibles de ser afectadas por fenómenos de remoción en masa
