PROYECTO
 REALIZAR 25 ESTUDIOS DE RIESGO (AMENAZA Y VULNERABILIDAD) Y DISEÑOS DE OBRAS EN ÁREAS AFECTADAS POR FENÓMENOS DE REMOCIÓN DE MASA EN LOS MUNICIPIOS DE LA JURISDICCIÓN DE LA CORPORACIÓN AUTÓNOMA REGIONAL DE CHIVOR - CORPOCHIVOR

CONTIENE :
 Mapa de Riesgo
 Planta

MUNICIPIO:
 MACANAL

ESCALA: 1:2000
 AREA: 23 Ha
 PL 9 DE PL 9

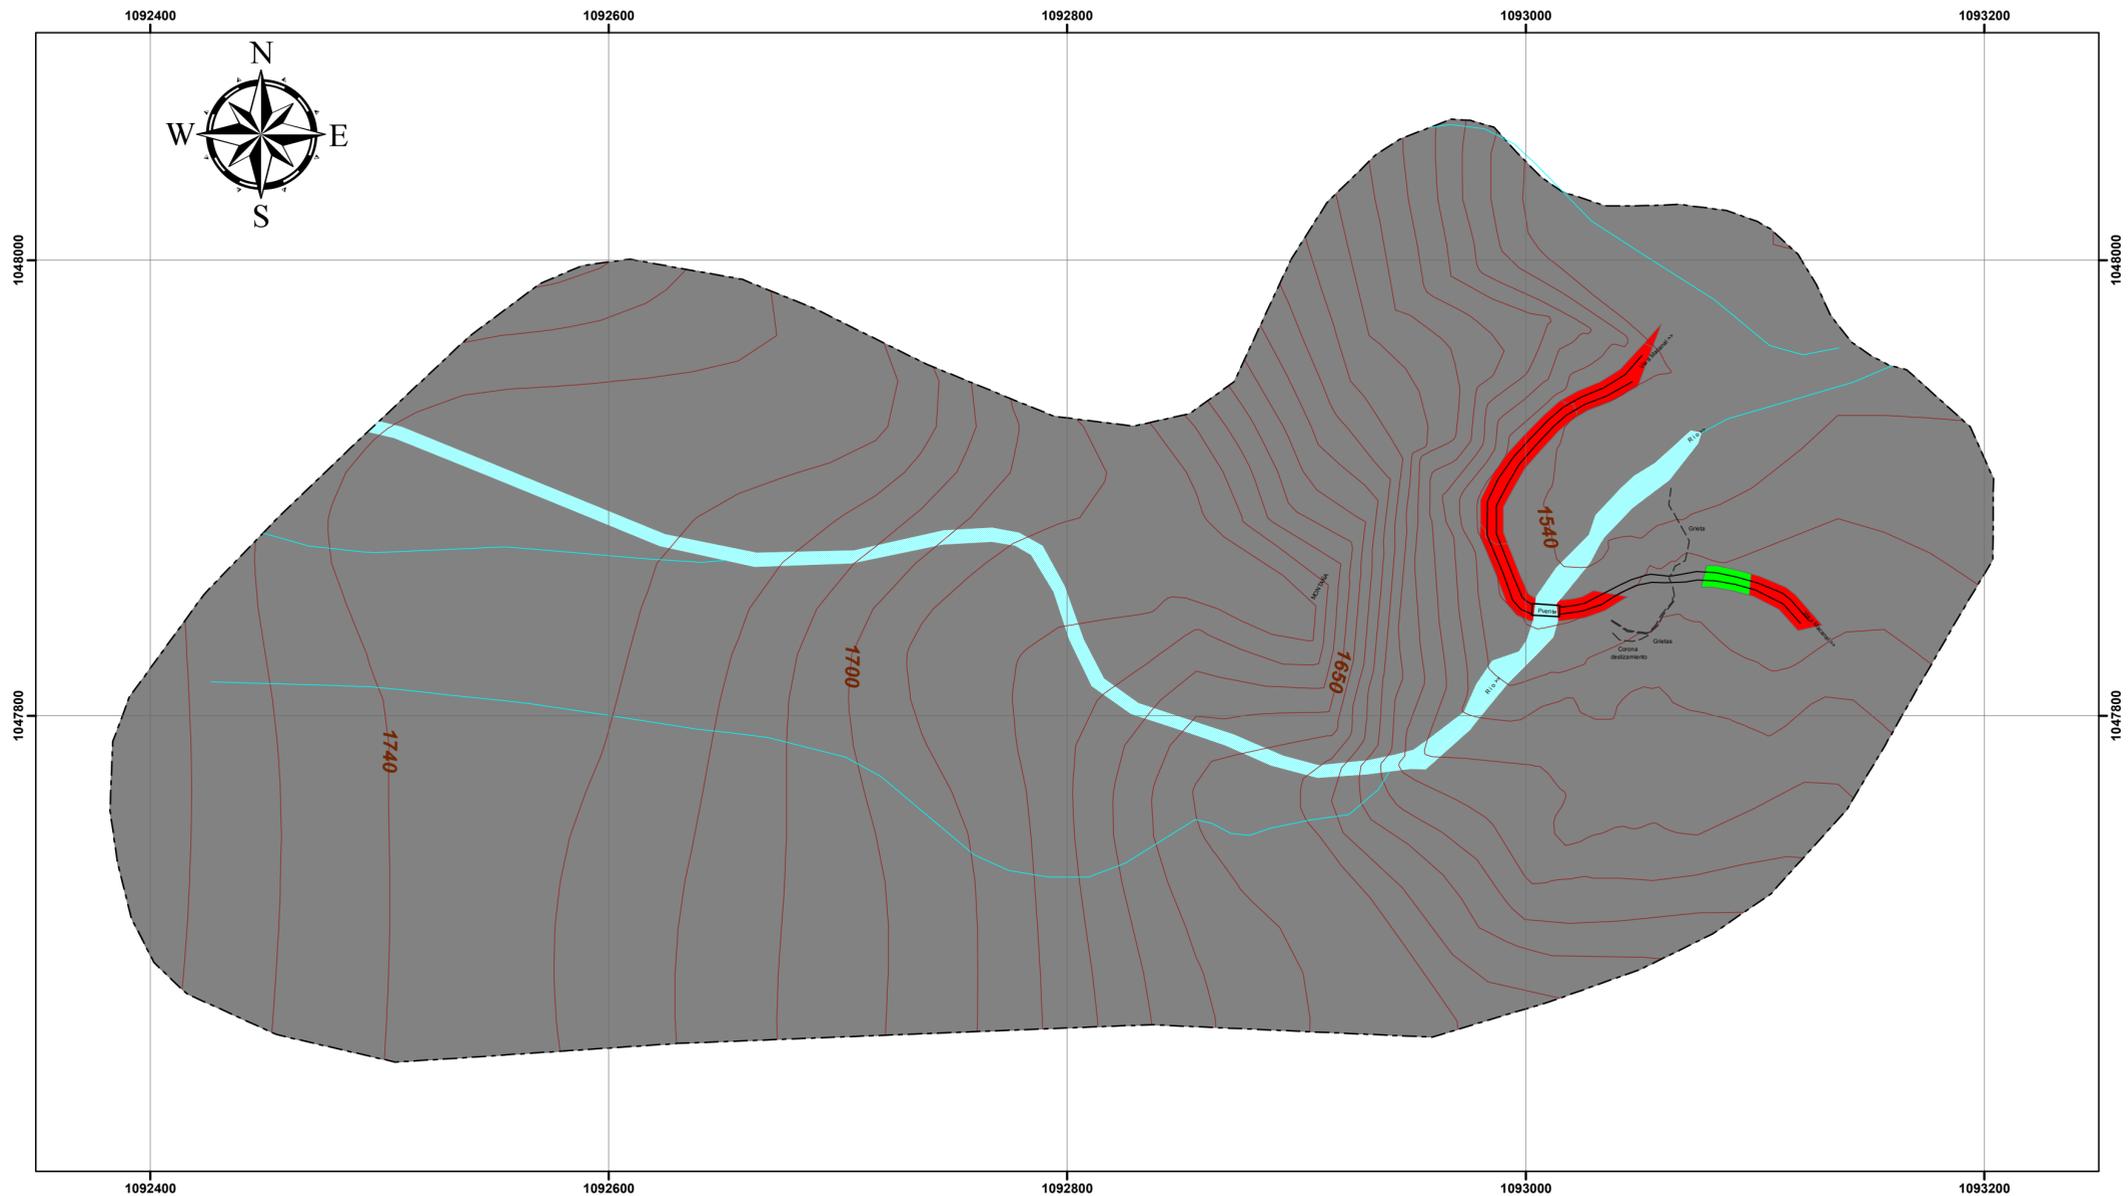
■	RIESGO BAJO ANTE DESLIZAMIENTOS La pérdida de materiales es menor en caso de deslizamiento
■	RIESGO MODERADO ANTE DESLIZAMIENTOS La pérdida de materiales es moderada en caso de deslizamiento
■	RIESGO ALTO ANTE DESLIZAMIENTOS La pérdida de materiales es alta en caso de deslizamiento
■	RIESGO NULO Area que presenta ausencia de elementos vulnerables y por tanto no presenta riesgo.
