**PROYECTO**  
 REALIZAR 25 ESTUDIOS DE RIESGO (AMENAZA Y VULNERABILIDAD) Y DISEÑOS DE OBRAS EN ÁREAS AFECTADAS POR FENÓMENOS DE REMOCIÓN DE MASA EN LOS MUNICIPIOS DE LA JURISDICCIÓN DE LA CORPORACIÓN AUTÓNOMA REGIONAL DE CHIVOR - CORPOCHIVOR

**CONTIENE :**  
 Mapa de Erosión  
 Planta

DEPARTAMENTO: BOYACÁ	MUNICIPIO: SANTA MARIA
FECHA: OCTUBRE 2013	ESCALA: 1:2000 AREA: 43 Ha PL 3 DE PL 9

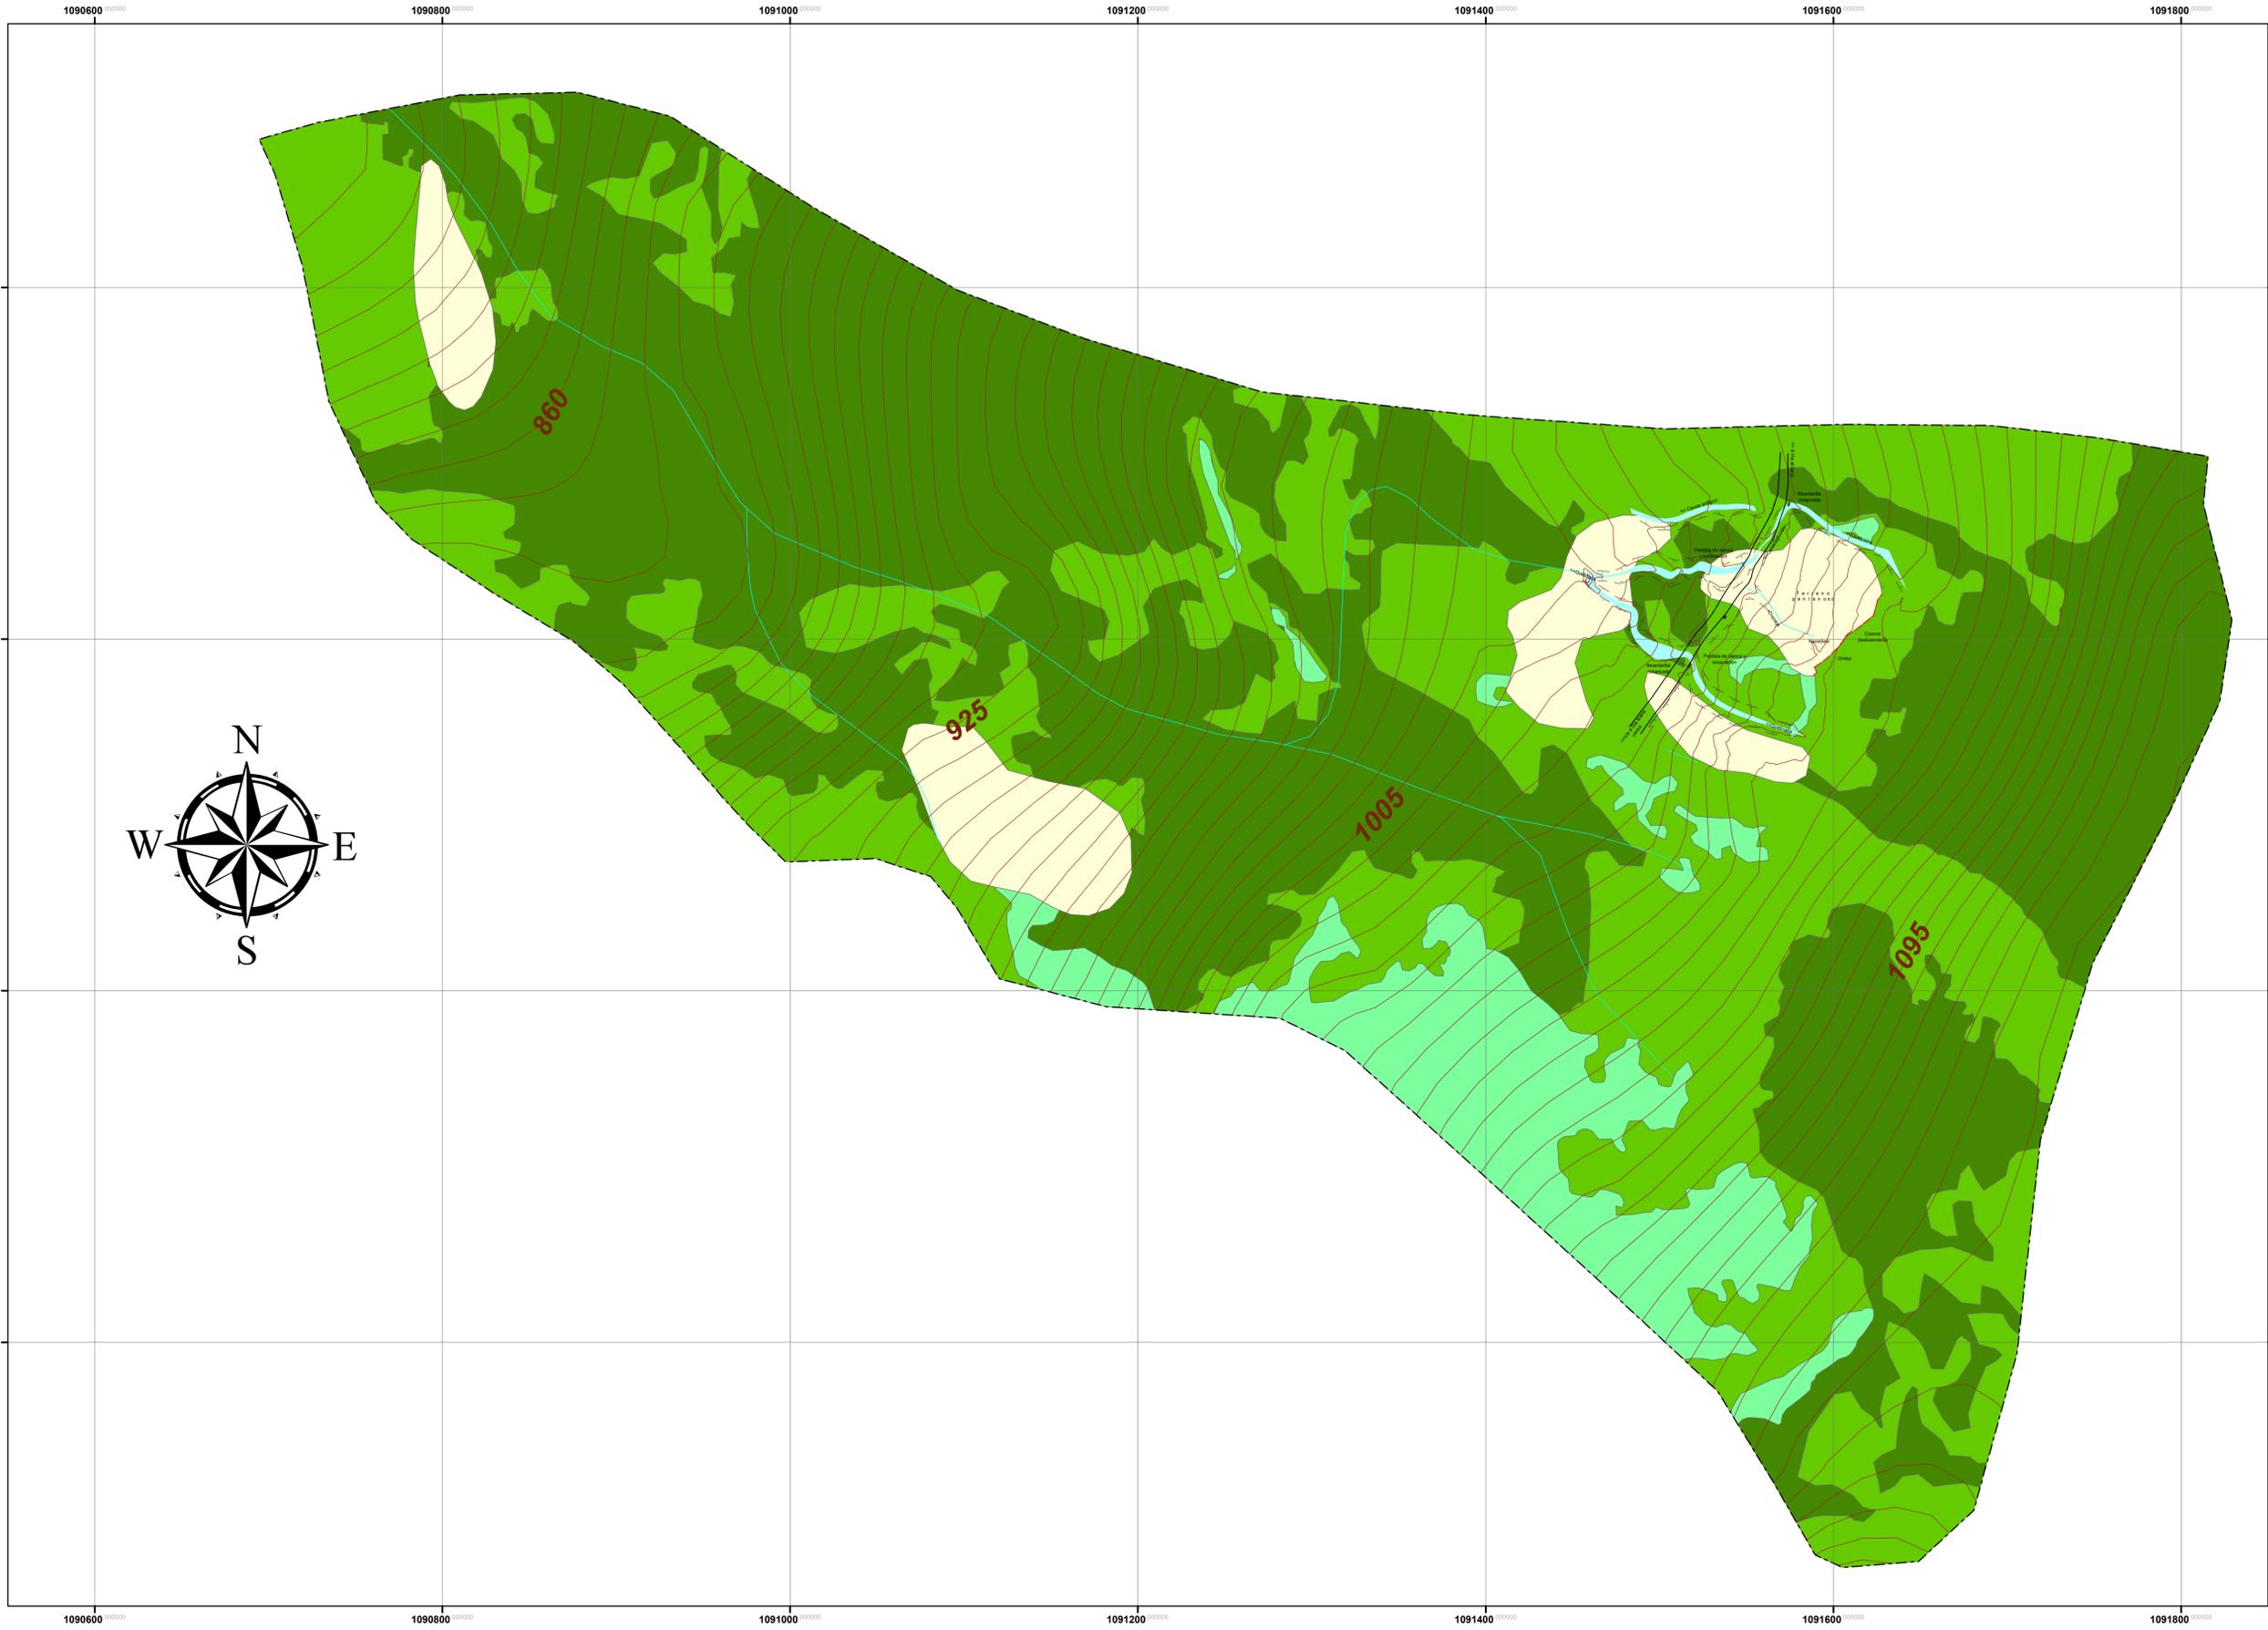
LEYENDA	
	EROSIÓN BAJA
	EROSIÓN MEDIA
	EROSIÓN MUY ALTA
	EROSIÓN MUY BAJA
