# ESTUDIO DE AMENAZA Y VULNERABILIDAD POR FENOMENOS DE REMOCIÓN EN MASA MUNICIPIO DE SUTATENZA, BOYACÁ

JOSÉ OLMOS OLMOS  
ING. CIVIL – GEOTÉCNISTA

DICIEMBRE DE 2013

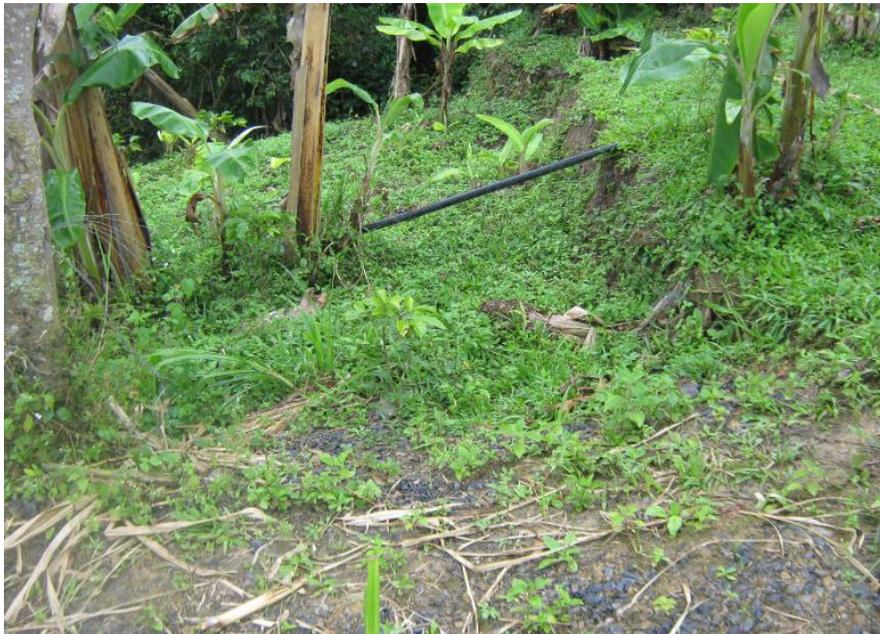
**Foto 1. Zona de estudio.**

En el área de estudio se presentó un deslizamiento que afectó seriamente una vivienda y compromete la vía central a Guateque y una vía veredal. La situación descrita puede observarse en la siguiente fotografía:
