**CARACTERIZACIÓN DE FENÓMENOS  
DE REMOCIÓN EN MASA Y  
ESCENARIOS DE RIESGO POR  
AVENIDAS TORRENCIALES A ESCALA  
1:25000.**

***CORREGIMIENTO DEL ENCANO,  
DEPARTAMENTO DE NARIÑO***

**CORPORACIÓN AUTÓNOMA REGIONAL DE NARIÑO**  
**SUBDIRECCIÓN DE CONOCIMIENTO Y EVALUACIÓN AMBIENTAL**  
**SUBCEA.**

**MEMORIA DESCRIPTIVA**

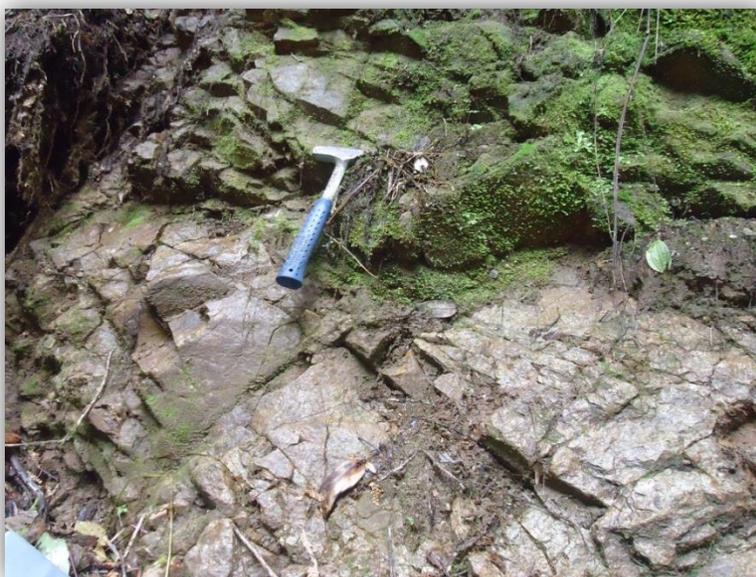
Figura 2. Gneis grisáceo quebrada El Motilón, altamente diaclasado.

**6.2.1 GNEIS DE LA COCHA (PIN).** Aflora al occidente del lago Guamués, distribuida en la mayor parte de la Microcuenca el Motilón, corresponde a una Roca gnéisica cuarzo – feldespática con un estado de meteorización moderado, presenta una dureza alta, en algunos sectores se encuentra altamente diaclasado debido a su cercanía con la falla afiladores la cual ejerce presión sobre la unidad (Figura 2). Su edad es considerada como del Paleozoico Inferior según la proximidad que tiene con el Grupo Monopamba y a la ausencia de polimetamorfismo.

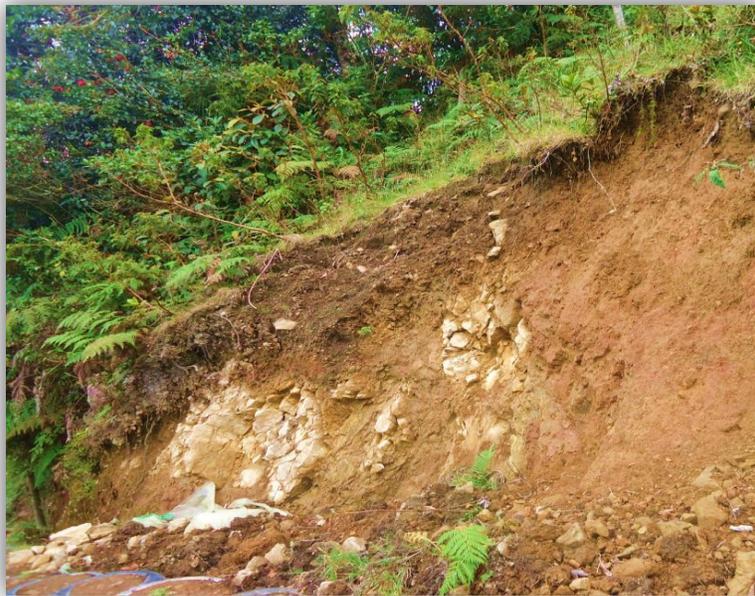
Figura 3. Afloramiento de rocas ígneas de composición andesítica en estado de meteorización y con diaclasamiento, localizadas en la parte media de la fuente de agua el Socorro.

**6.3.2 Lavas (TQvl).** Esta unidad se localiza en cercanías de conos volcánicos extintos, está conformada por lavas de composición andesítica y dacítica con variaciones locales de más ácidas a más básicas, en ocasiones se encuentran intercaladas con pumita, bombas y aglomerados posiblemente originados en avalanchas piroclásticas. Estas lavas afloran hacia las partes altas de la fuente de agua el Socorro y presentan un avanzado estado de meteorización y en ocasiones se encuentran muy fracturadas (Figura 4).

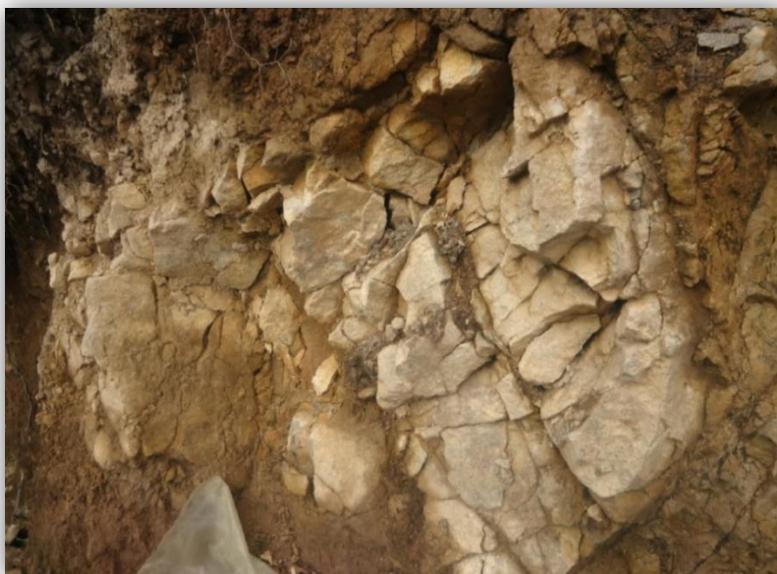
Figura 4. Lavas de composición andesítica parte alta fuente de agua el Socorro, se presentan fracturadas y en estado de meteorización.

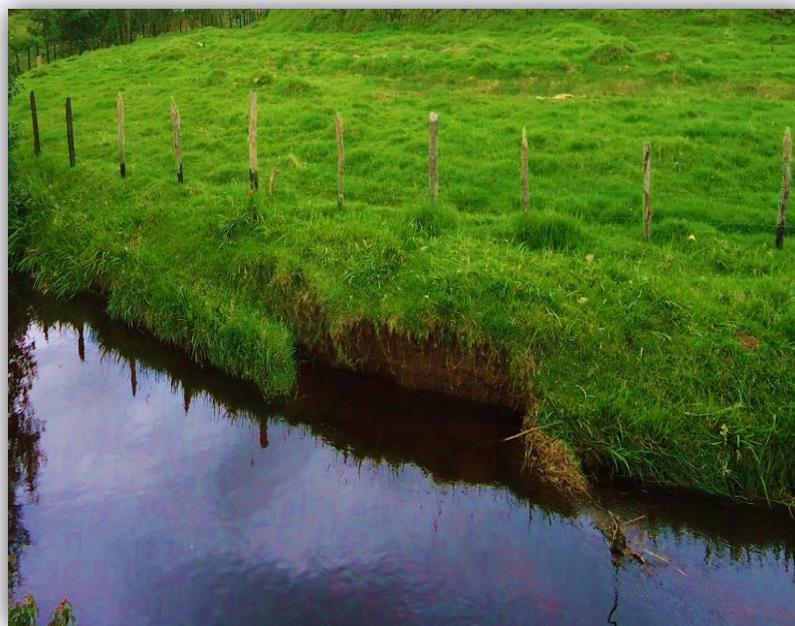
Figura 5. Depósitos lacustres río el Encano

**6.3.3 Depósitos lacustres (QI)** Depósitos localizados en las zonas aledañas a la Laguna de la Cocha, es decir hacia las partes más bajas de las fuentes de agua El Socorro, Bordoncillo y Motilón (Figura 5), son producidos por flujos de lodo, lagunas naturales y artificiales, y zonas pantanosas relictos de antiguos dominios lacustres, son esencialmente limos de colores claros y oscuros, según el contenido de materia orgánica y las épocas de alta y baja o no pluviosidad, en ocasiones se presentan gravas redondeadas embebidas en una matriz de grava fina y arena. Estos depósitos continúan su formación en la actualidad.

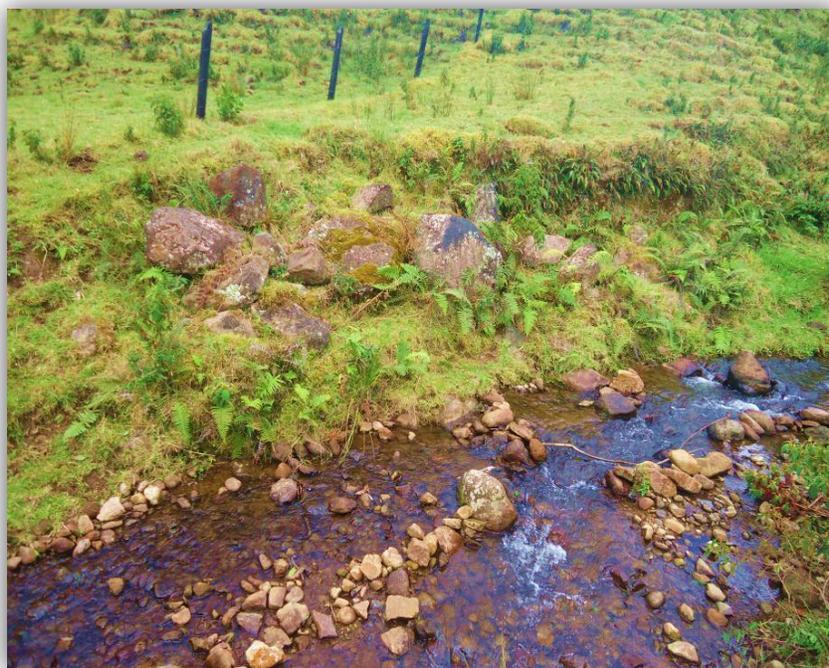
Figura 6. Depósitos torrenciales pertenecientes al río el Encano

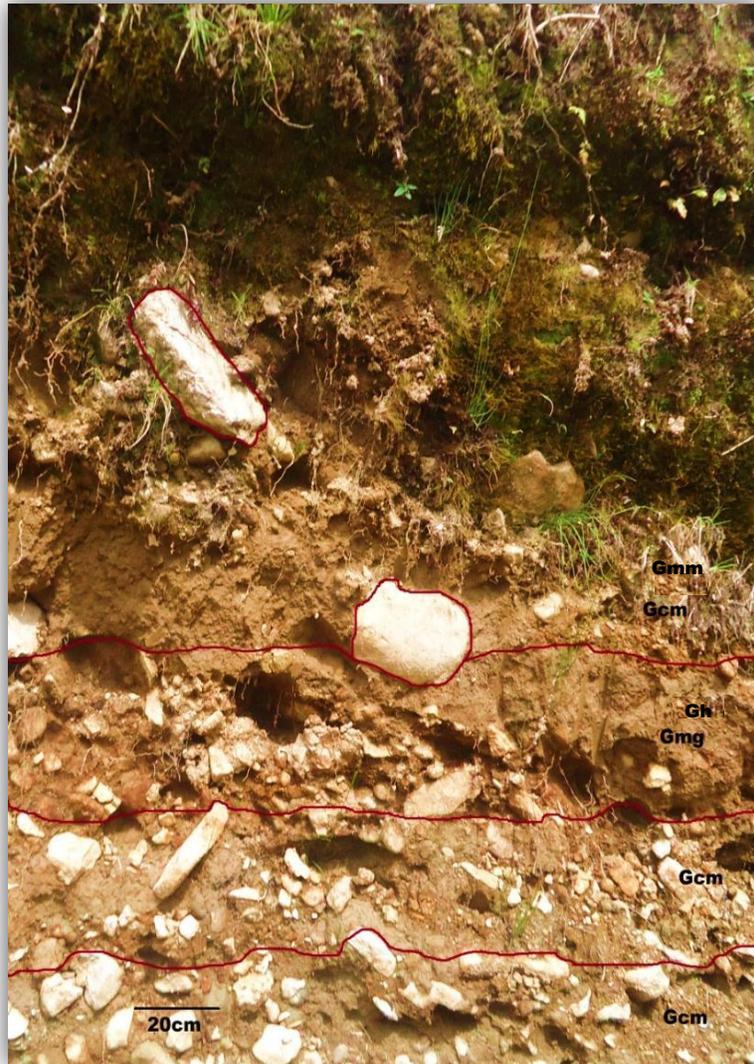
Figura 7. Depósitos aluviales del Río el Encano. Línea continua: Separación de litofacies. Clasificación de Litofacies  
Gmm: Grava matriz soportada masivo con gradación pobre, Gh: Grava clasto soportada, con incipiente estratificación planar e imbricación, Gcm: Grava clasto soportada masivo, evidencia de flujo turbulento.

Depósitos de terraza aluvial, conformados por rocas pobremente seleccionadas, clastosoado, de esfericidad moderada, los clastos principalmente lavas de composición dacítica y andecítica, se presentan subredondeados a redondeados y algunos angulares, niveles con tamaños de clastos de guijos, guijarros y bloques de hasta 80 cm, embebidos en una matriz arenosa de grano fino a medio y de compacidad media acumulados por la dinámica del río El Encano, como se observa en las figuras 7 y 8.

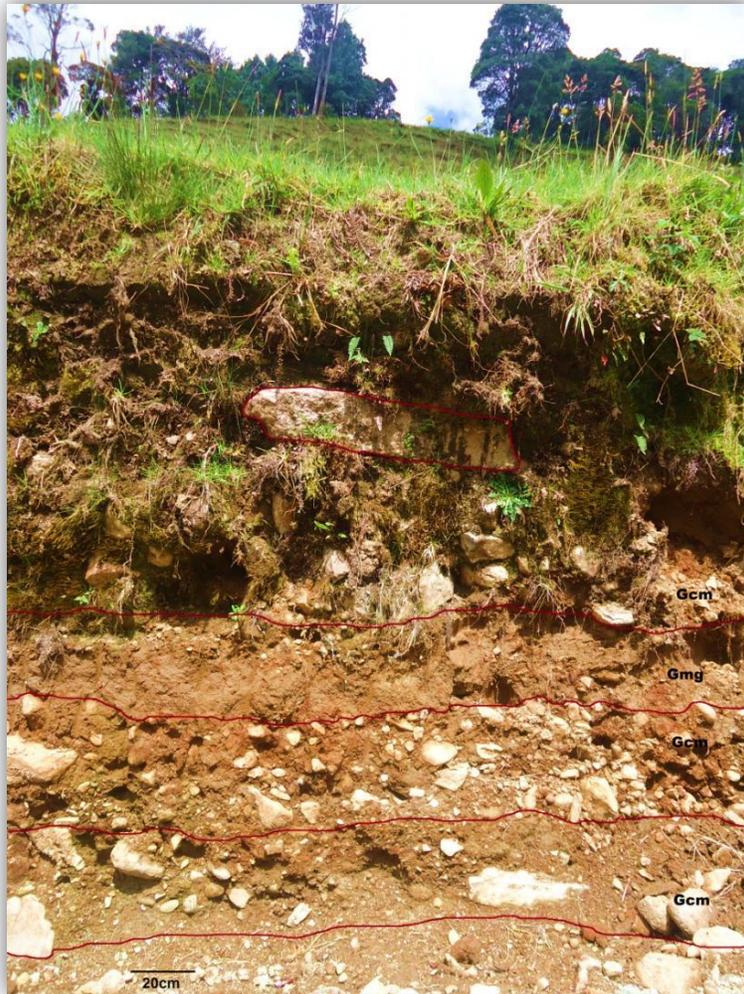
Figura 8. Depósitos aluviales del Río el Encano. Línea continua: Separación de litofacies. Clasificación de Litofacies: Gmg: Grava matriz soportada con gradación pobre, Gcm: Grava clasto soportada masivo, evidencia de flujo turbulento.

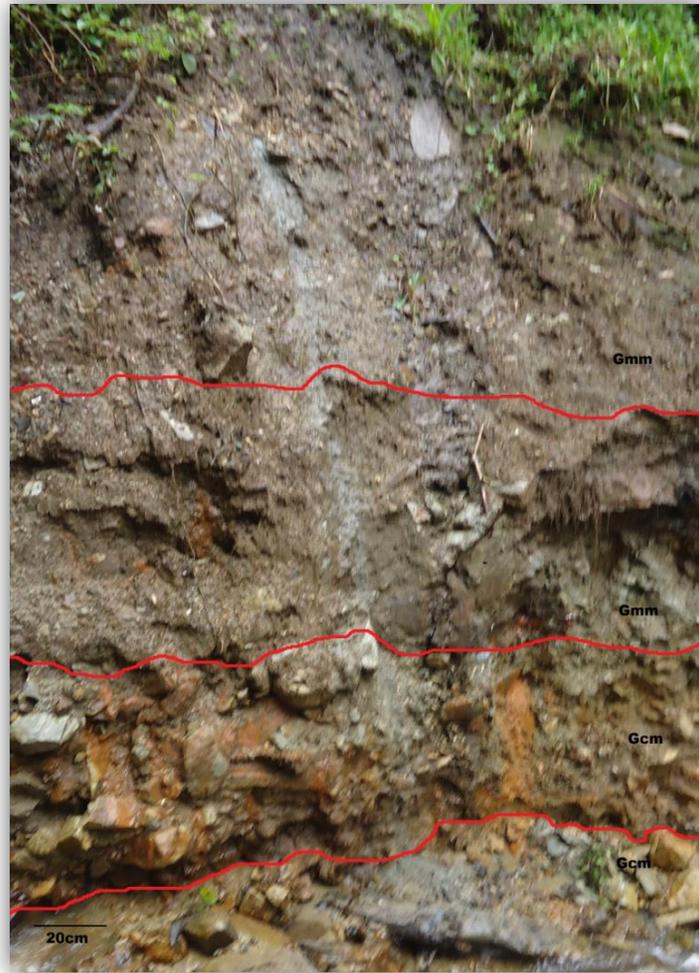
**Figura 9. Depósitos aluviales del Río Motilón. Línea continua: Separación de litofacies. Clasificación de Litofacies: Gmm: Grava matriz soportada masivo con gradación pobre, Gcm: Grava clasto soportada masivo, evidencia de flujo turbulento.**

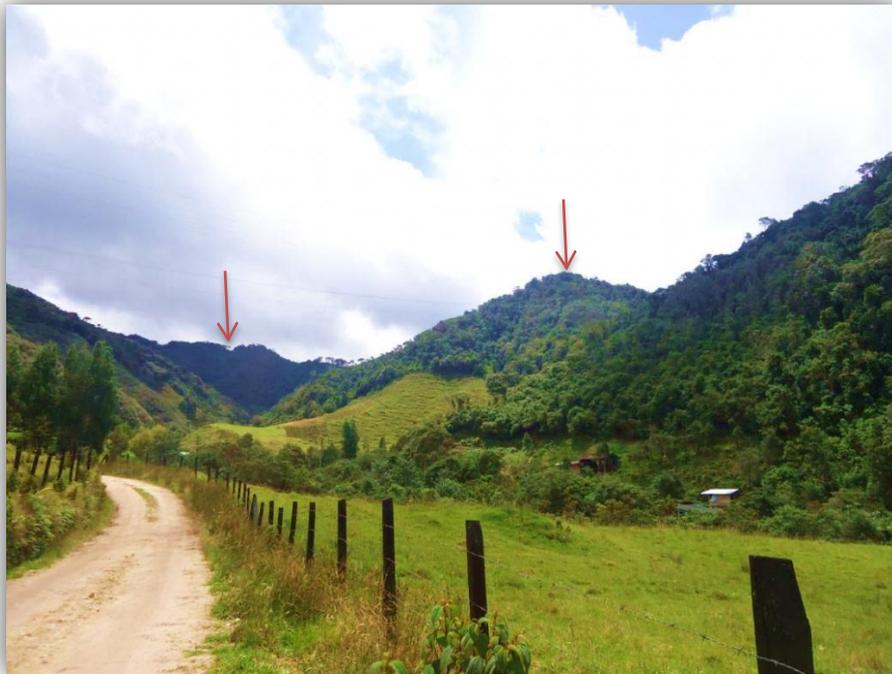
Figura 13. Relieve de montaña parte alta fuentes de agua el Socorro y Bordoncillo.

**8.1 Relieve de Montaña:** Se reconoce en las partes más altas de las microcuencas donde se localizan las fuentes de las mismas. Se caracteriza por ser montañas escarpadas con pendientes fuertes y laderas rectilíneas que se encuentran disectadas por cauces profundos en forma de "V" y drenaje dendrítico. En el Páramo de Bordoncillo, donde nacen las fuentes de agua el Socorro y Bordoncillo, la litología corresponde principalmente a rocas volcánicas tipo dacitas cubiertas por ceniza y suelos residuales (Figura 13), y hacia las partes altas de la Microcuenca el Motilón, dichas geformas se modelan sobre las rocas metamórficas del Gneis de la Cocha (Figura 14).

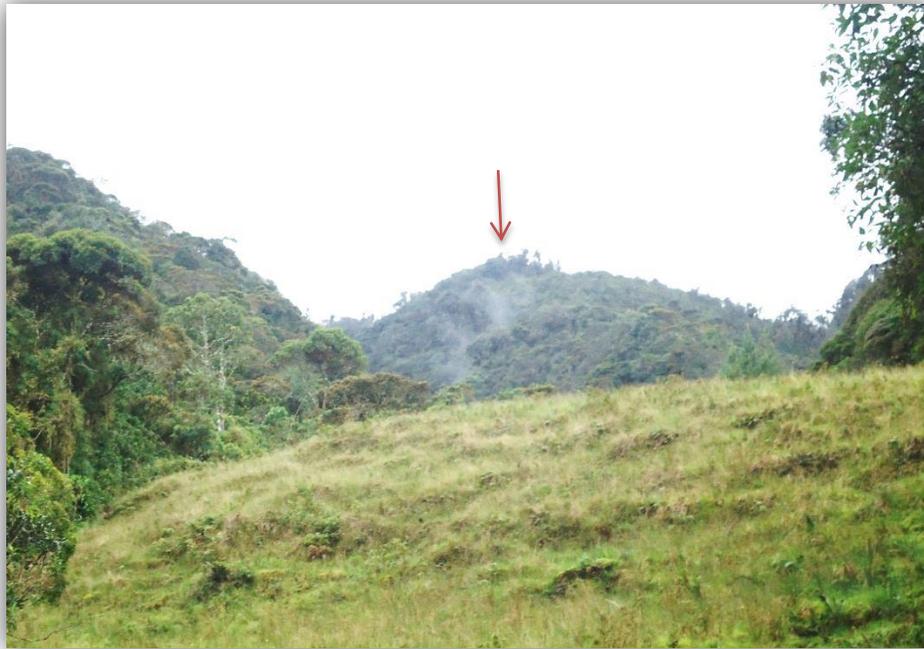
Figura 14. Relieve de montaña parte alta Microcuenca el Motilón.

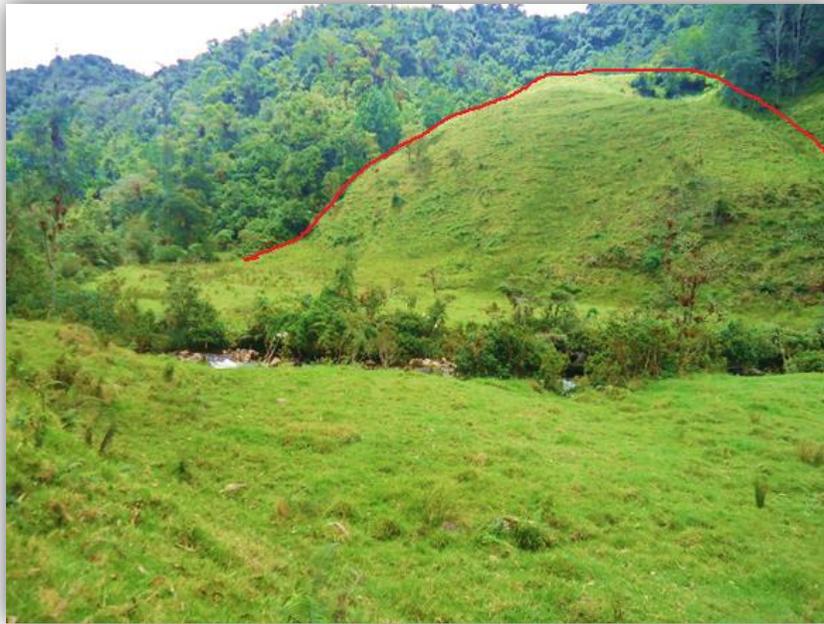
Figura 15. Relieve de Altiplanicie sector Quebrada el Socorro

**8.2 Relieve de Altiplanicie:** Corresponde a zonas que han sufrido levantamiento originado por tectonismo y procesos geológicos como plegamiento, fallamiento y vulcanismo, por lo tanto son geoformas de pendiente moderada, en ocasiones con cima redondeada, la mayor parte de este paisaje en la Microcuenca El Socorro y Bordoncillo está representada por depósitos de caída piroclástica como ceniza y suelo residual, cuyas superficies se han erosionado y se encuentran disectadas por los drenajes superficiales (Figura 15). En la Microcuenca el Motilón este tipo de relieve presenta características similares, se observa en las partes medias de las fuentes de agua y en su mayoría están afectadas por raptación (Figuras 17 y 18).

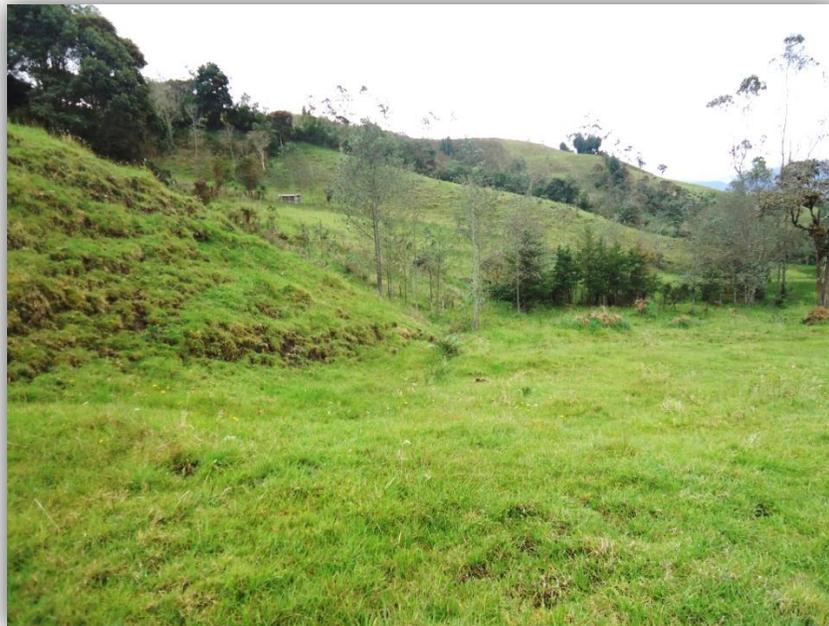
Figura 16. Relieve de Altiplanicie sector Microcuenca el Motilón.

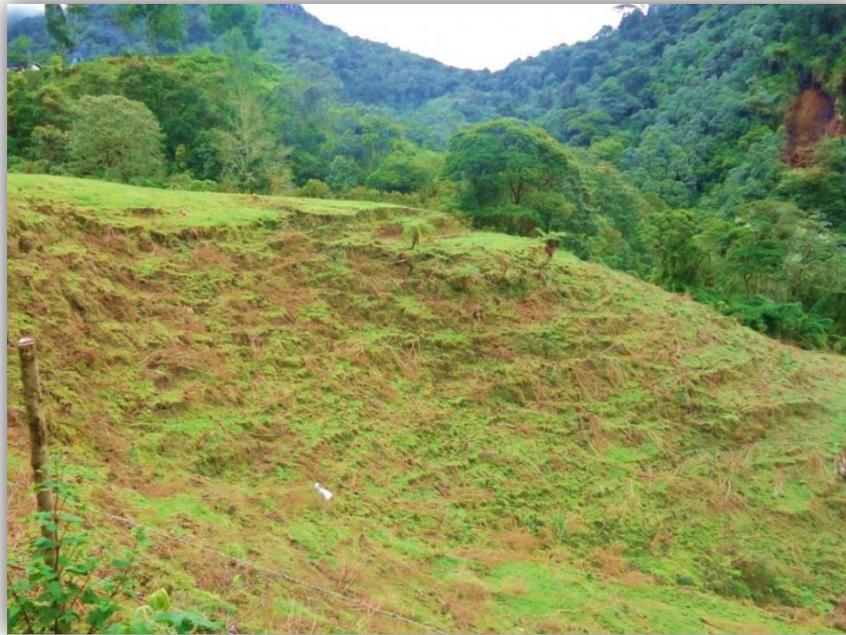
Figura 17. Evidencia reptación sobre ladera perteneciente a la fuente de agua el Socorro.

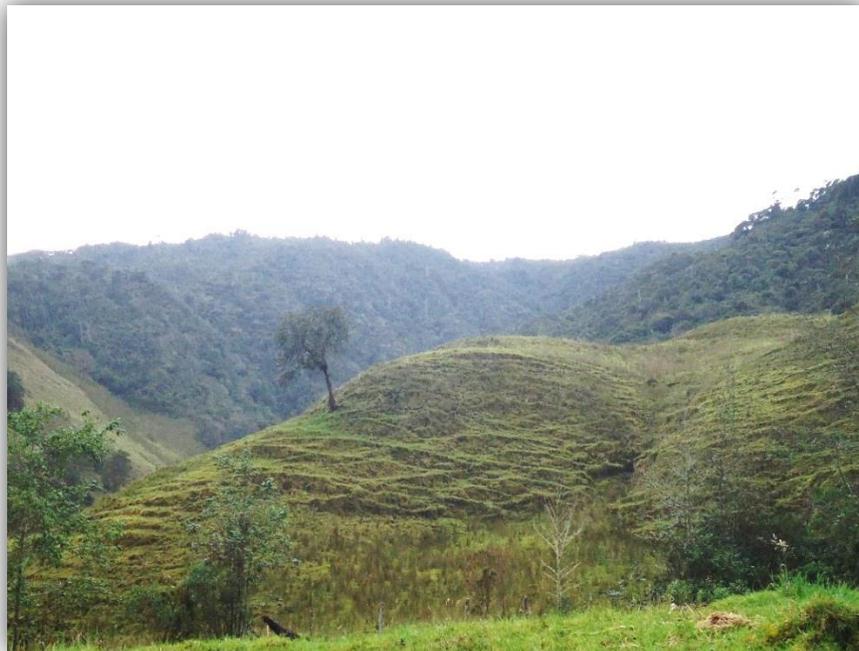
Figura 18. Evidencia reptación ladera perteneciente a la fuente de agua el Motilón

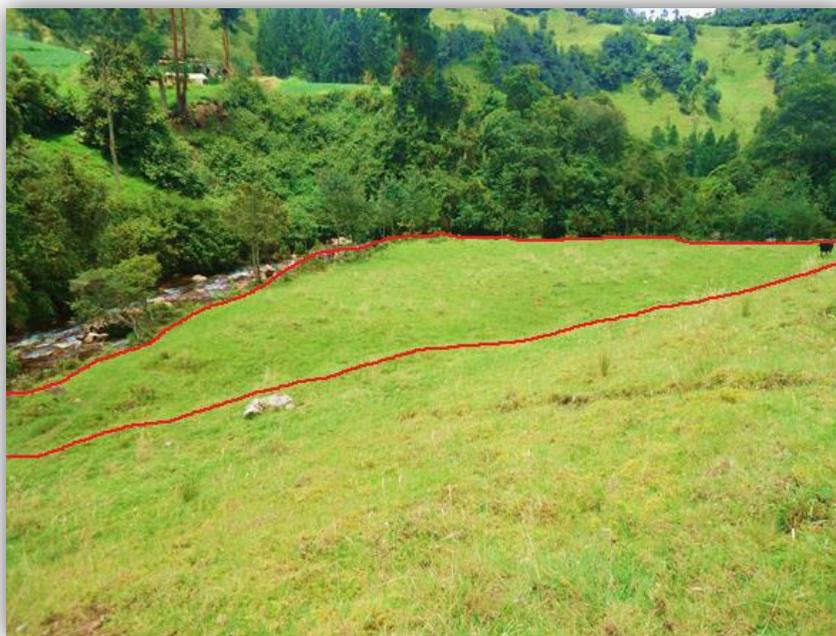
Figura 19. Depósitos aluviales, terraza perteneciente al Río el Encano.

**8.3 Relieve de origen Fluvial:** Hace referencia a zonas que han sido formadas por acumulación de depósitos aluviales localizados en las márgenes de los ríos el Encano y Motilón, y las quebradas el Socorro, Bordoncillo y Motilón, formados a partir del material erosionado de las laderas aledañas, los cuales son transportados y acumulados cuando los ríos pierden su capacidad de arrastre debido al cambio de pendiente, la morfología es plana ligeramente ondulada de baja altura. Hacen parte también de este tipo de relieves las terrazas, llanuras de inundación, abanicos aluviales, los conos de deyección ubicadas en cercanías a las zonas de desembocadura de dichos ríos hacia la laguna de la cocha.

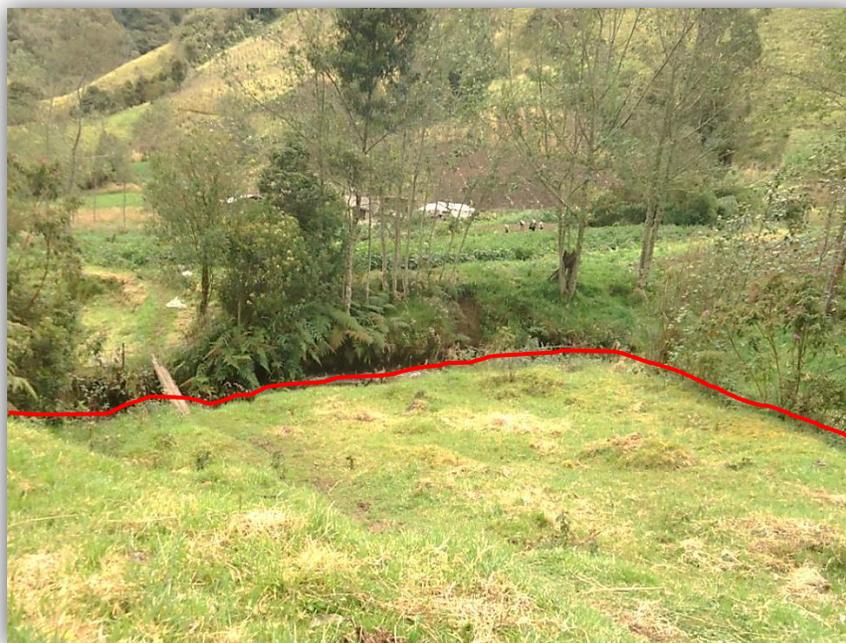
Figura 20. Depósitos aluviales, terraza perteneciente al río el Motilón.

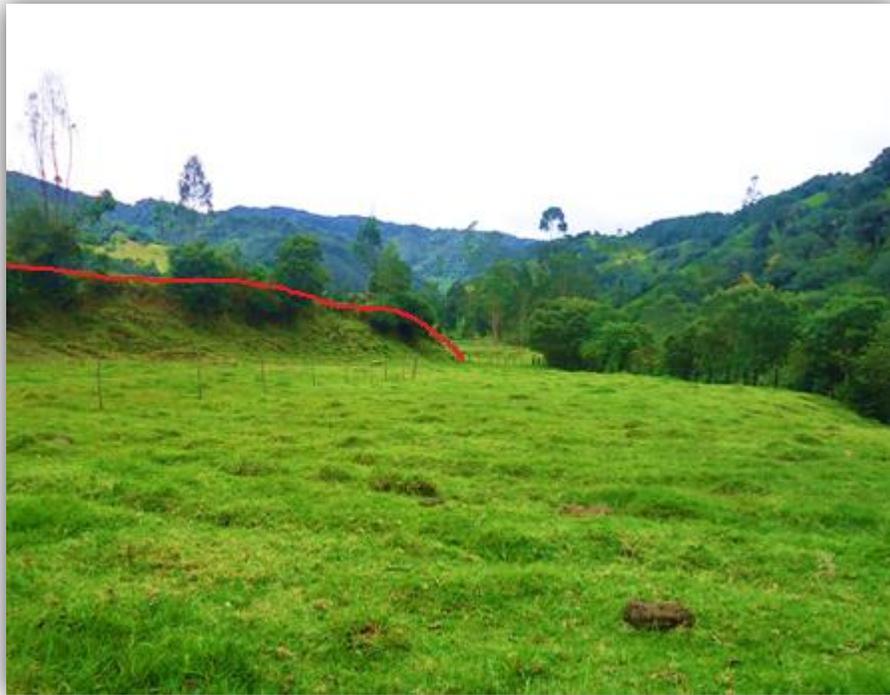
Figura 21. Ejemplo Coluvion en cercanías al Río el Encano.

**8.4 Relieve denudativo:** Abarca un conjunto de fenómenos tanto químicos, en donde el más influyente es la meteorización y físicos como las fallas, diaclasas, la erosión producida por el viento, la gravedad, movimientos sísmicos, y acción antrópica que degrada el terreno hasta generar nuevas superficies de relieve conformadas por depósitos coluviales con morfología redondeada y pendientes suaves. Este tipo de relieve se observa cercano a algunas terrazas originadas por la quebrada el socorro.

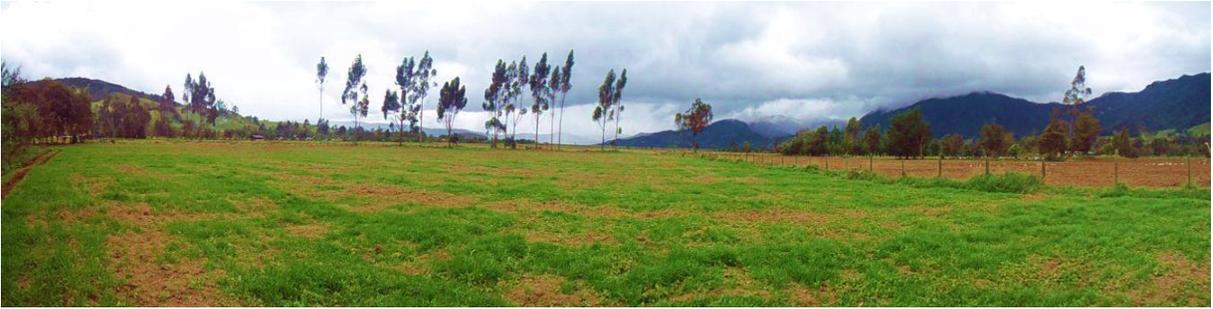
Figura 22. Relieve plano originado por sedimentos lacustres, sector El Puerto

**8.5 Relieves por sedimentos lacustres:** Localizadas en las áreas más bajas de las fuentes de agua, Corresponden a zonas de relieve plano originadas por el transporte de sedimentos finos del río El Encano y río El Motilón que posteriormente fueron depositados en los bordes del lago Guamuez, son principalmente limos de colores claros y oscuros que continúan su depositación en la actualidad.

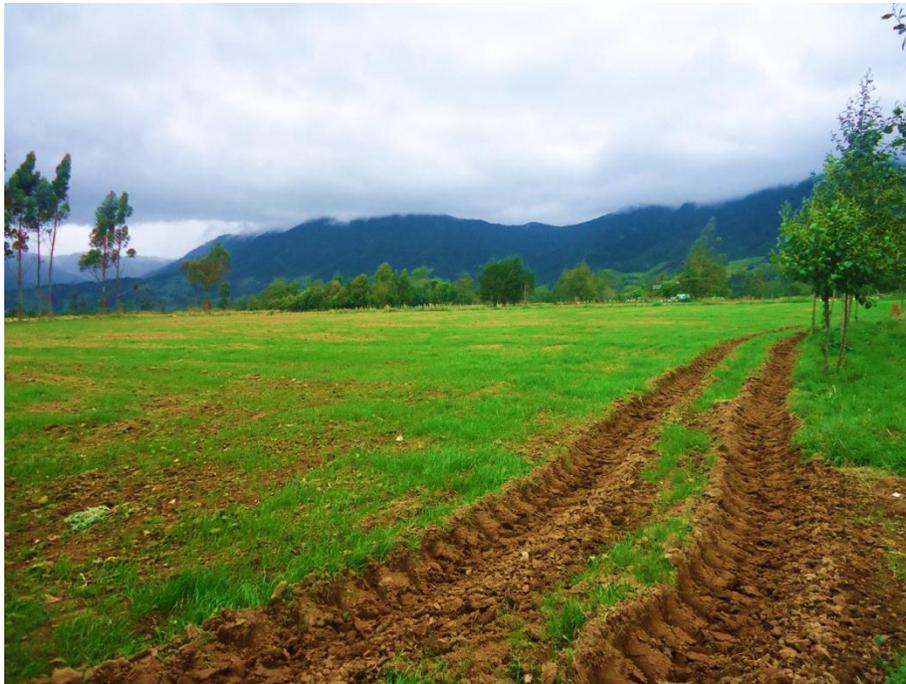
Figura 23. Relieve plano originado por sedimentos lacustres, sector El Puerto al fondo se aprecia el relieve de montaña también presente en la zona.

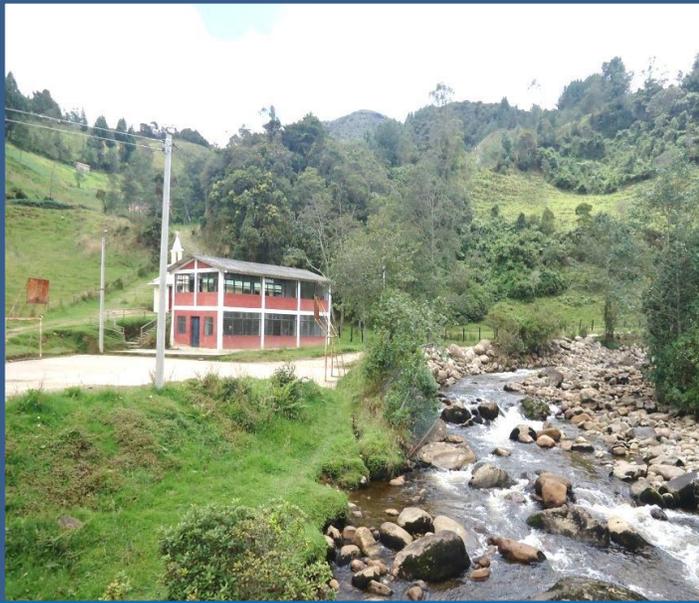
Figura 41. Edificaciones localizadas en terraza alejada al cauce del Río Encano y vía afectada por socavación lateral.

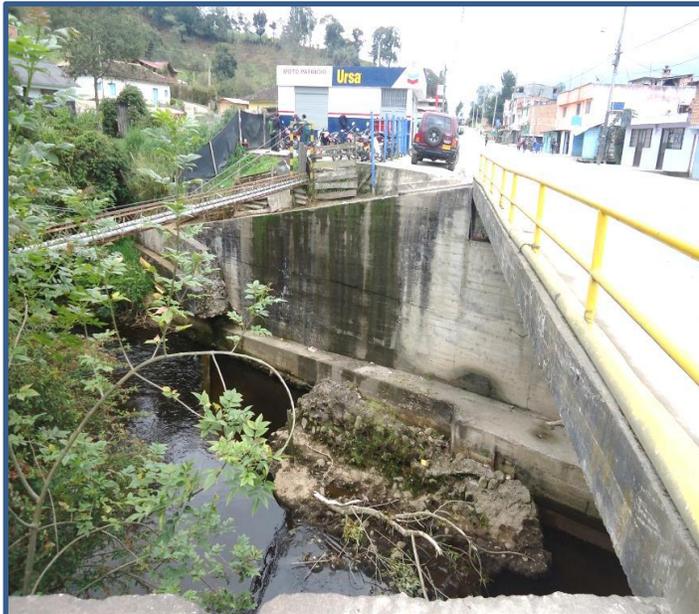
Figura 43. Puente sector El Encano, destruido anteriormente por avenida torrencial.

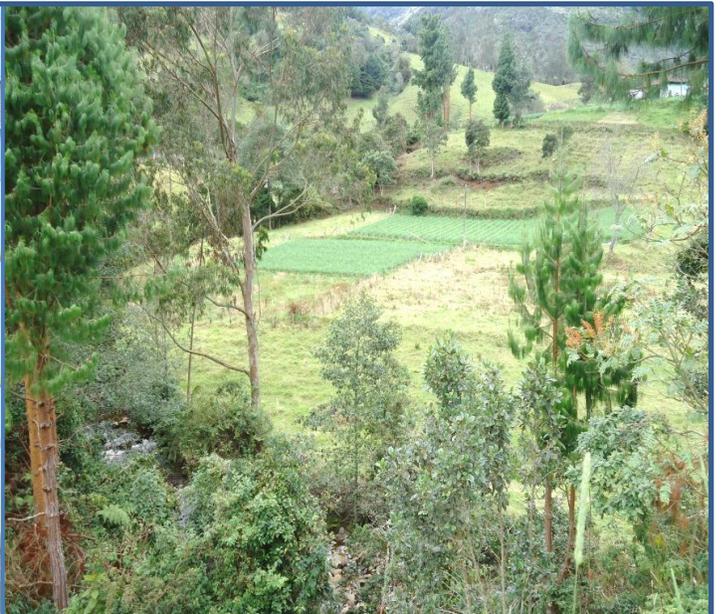
Figura 42. Cultivos ubicados en zona inundable y de depositación de sedimentos ante posible avenida torrencial.

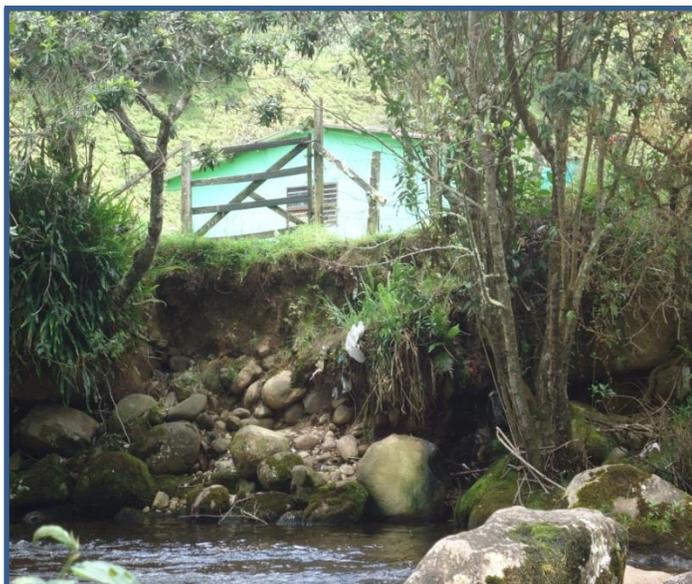
Figura 45. Vivienda localizada sobre depósitos de antiguas avenidas torrenciales.

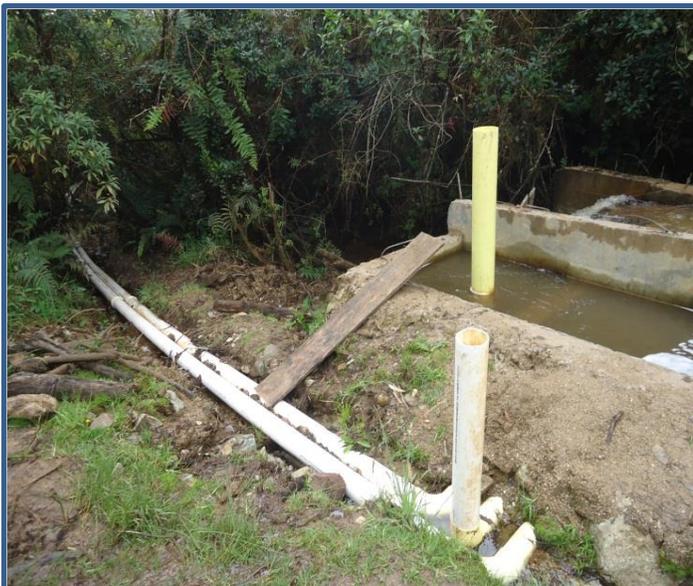
**Figura 48. Bocatoma que abastece a la Vereda El Motilón ubicada hacia la parte media de la Microcuenca.**

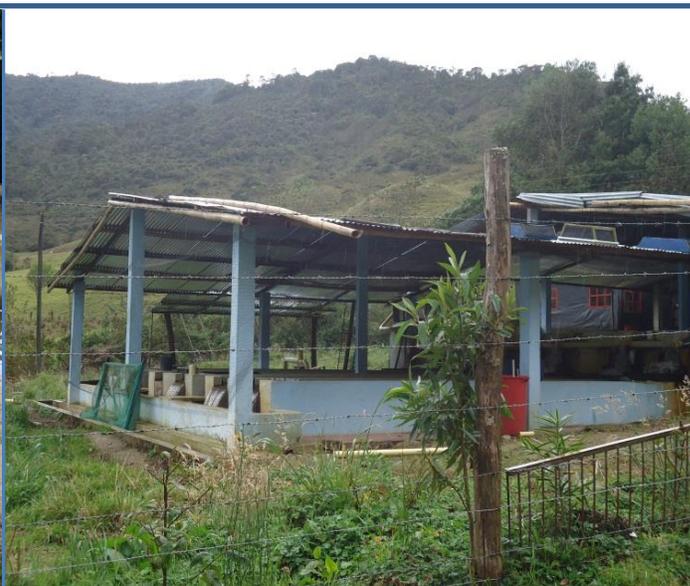
**Figura 47. Vivienda afectada por socavación lateral y posibles depósitos torrenciales del Río Motilón.**

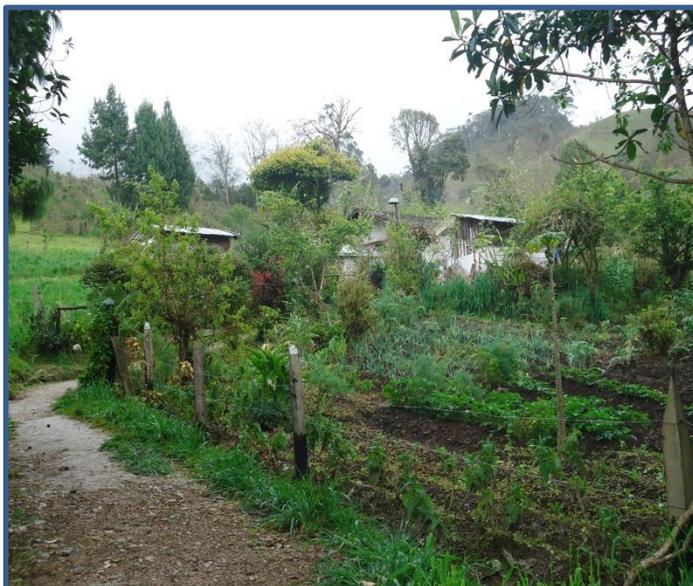
**Figura 50. Cultivos localizados al margen izquierdo del Río Motilón.**

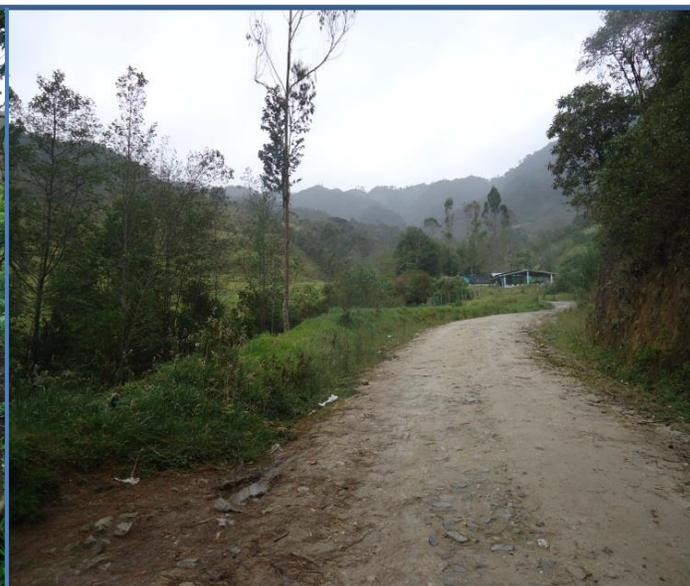
**Figura 49. Vía localizada al margen derecho del Río Motilón expuesta en su mayoría a inundaciones.**
