MUNICIPIO SAN GIL

Consejo Municipal para la Gestión del Riesgo de Desastres
CMGRD

Plan Municipal de Gestión del Riesgo de Desastres

DICIEMBRE DE 2012

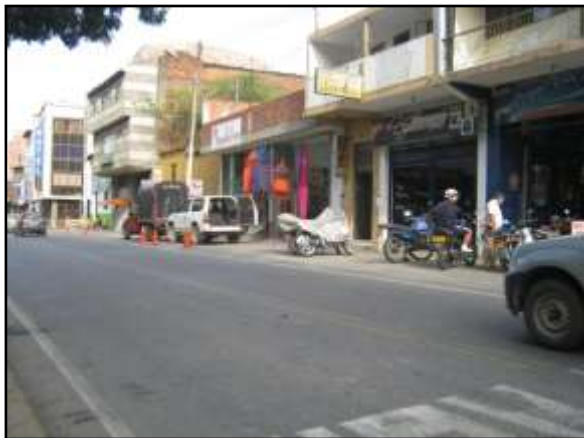
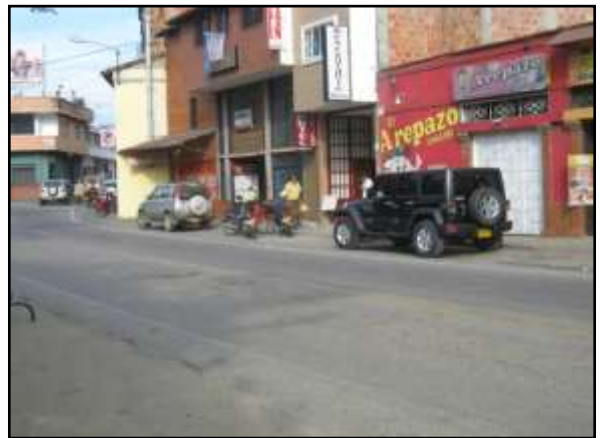
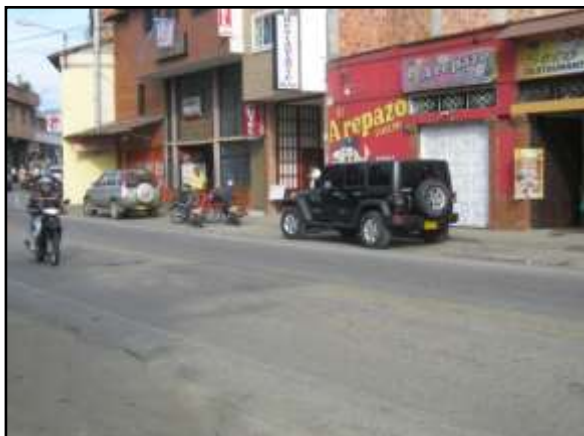
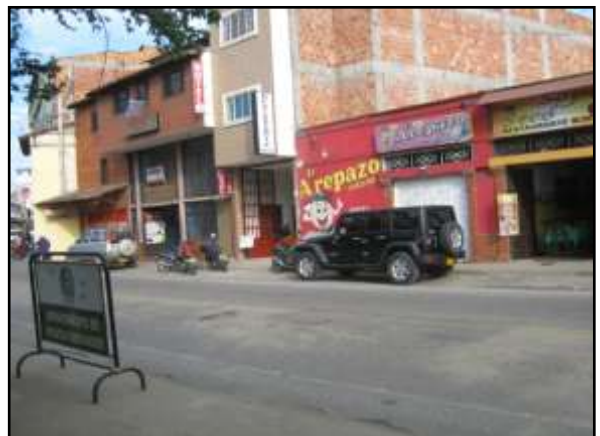
- **Cubrimiento geográfico:** Se ubica sobre la vía nacional que comunica a las ciudades de Bucaramanga – San Gil y Bogotá en el tramo comprendido entre el sitio conocido como “El Derrumbe” y la Terminal de Transportes del municipio San Gil.
- **Afectación:** Riesgo por accidentalidad. (Ver estadísticas de accidentalidad en el anexo 15).
- **Fotografías:**

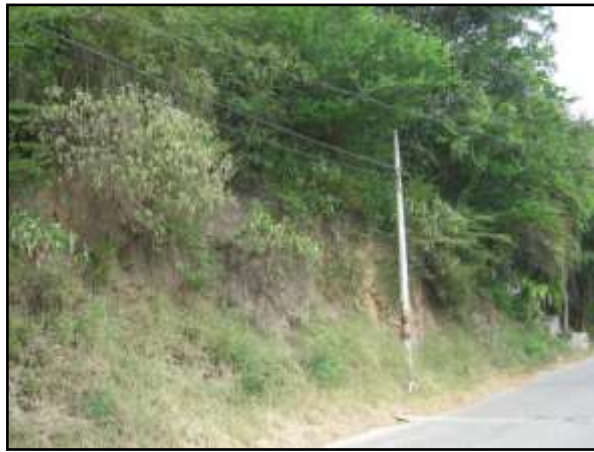
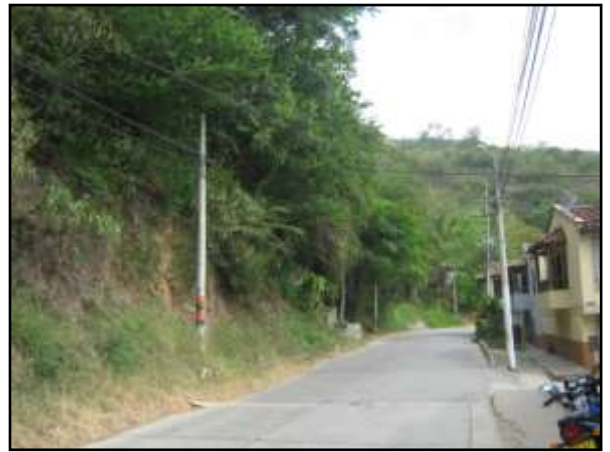
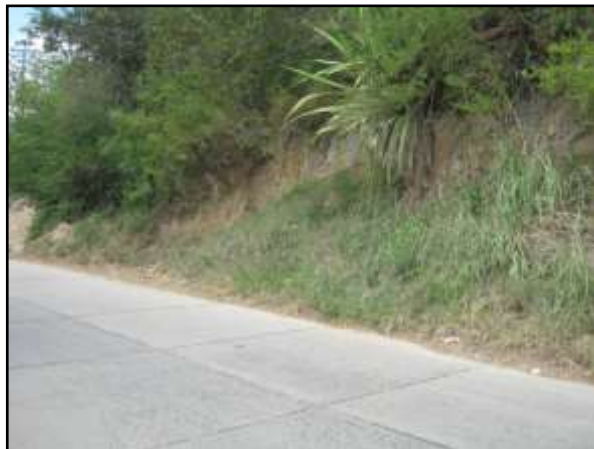
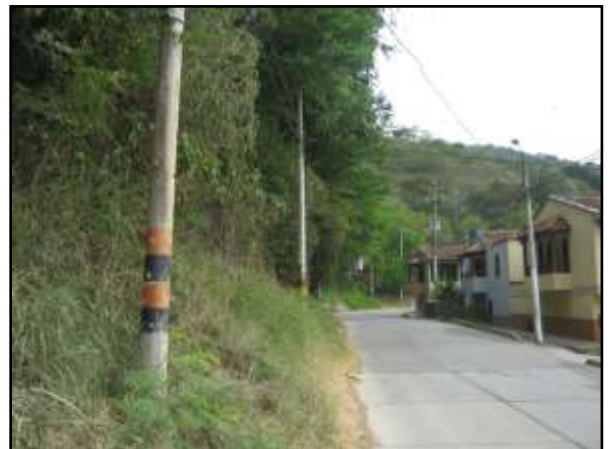
DESLIZAMIENTOS SOBRE LA VÍA UBICADA EN LA TRANSVERSAL 4 ENTRE CALLES 3 Y 1 DEL BARRIO PASEO DEL MANGO.

- **Cubrimiento geográfico:** El escenario de riesgo se ubica en la transversal 4 entre calles 3 y 1 del barrio Paseo del Mango en las siguientes coordenadas:
X: 1105529
Y: 1216852
- **Información:** Inestabilidad del terreno genera derrumbes sobre la vía
- **Afectación:** Deslizamientos generan riesgo por caída de árboles y rocas sobre viviendas del sector.
- **Fotografías:**

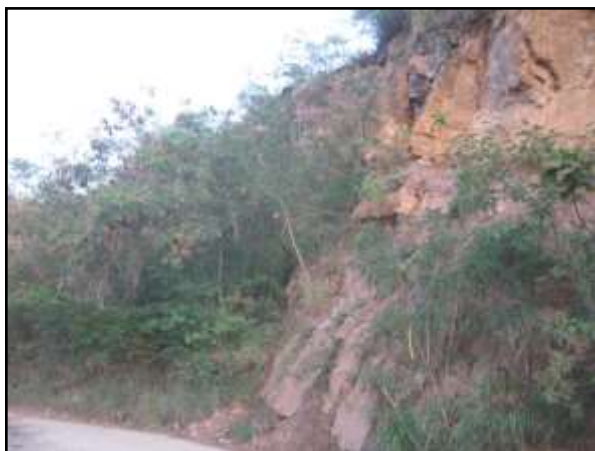
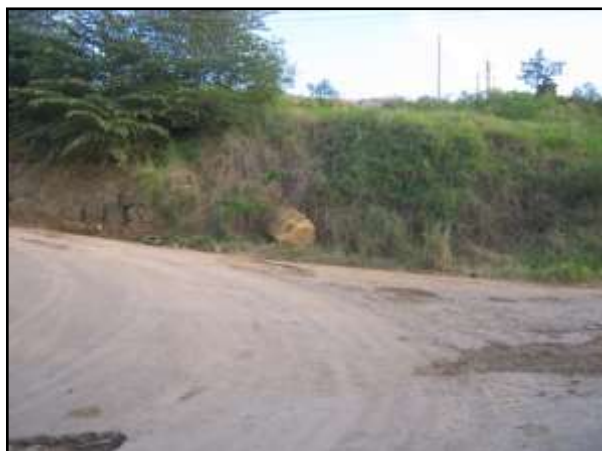
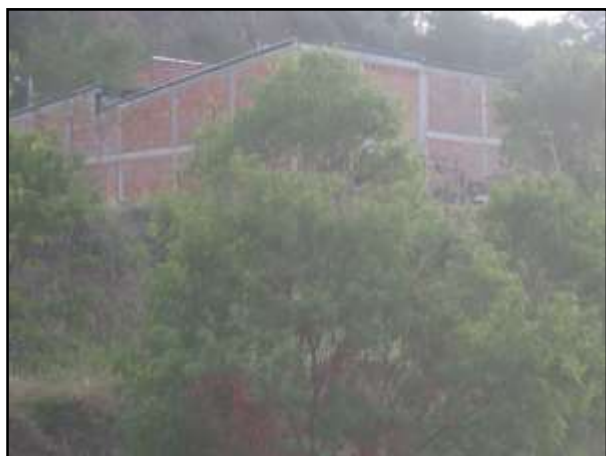
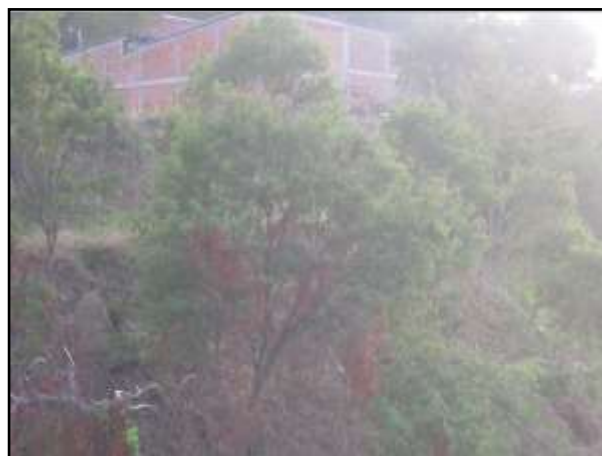
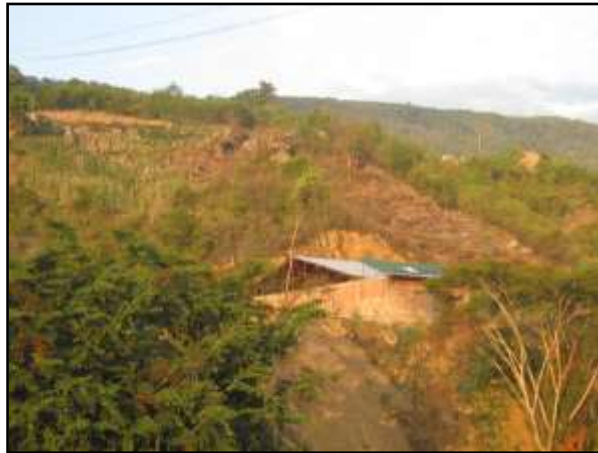
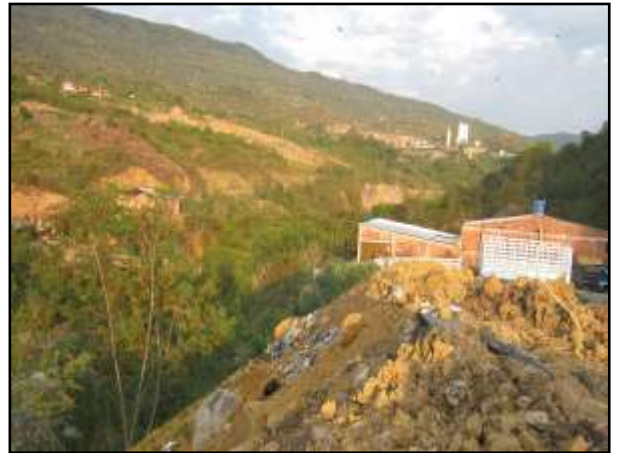
DESLIZAMIENTOS VÍA PRIMERA DE LA CALLE 22 HASTA LA ESTACIÓN DE SERVICIO LA ISLA,

- **Cubrimiento geográfico:** El escenario de riesgo se ubica en la vía primera de la calle 22 hasta la estación de servicio La Isla en las siguientes coordenadas:
X: 1102251
Y: 1216712
- **Información:** Caída de rocas, deslizamientos y afectación de viviendas y bodegas por construcción sobre la ladera del río Fonce.
- **Afectación:** Se presenta afectación sobre la vía, viviendas y bodegas.
- **Fotografías:**

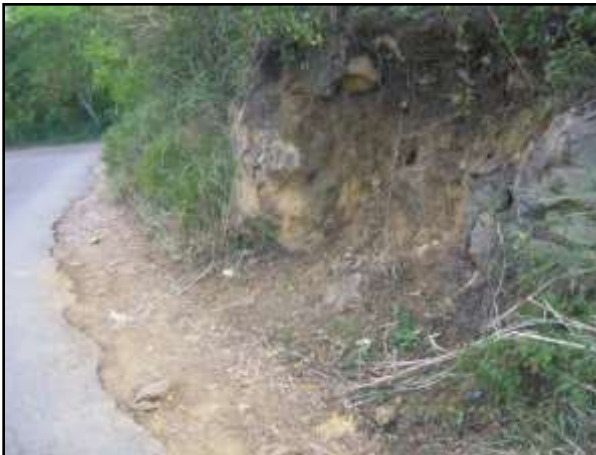
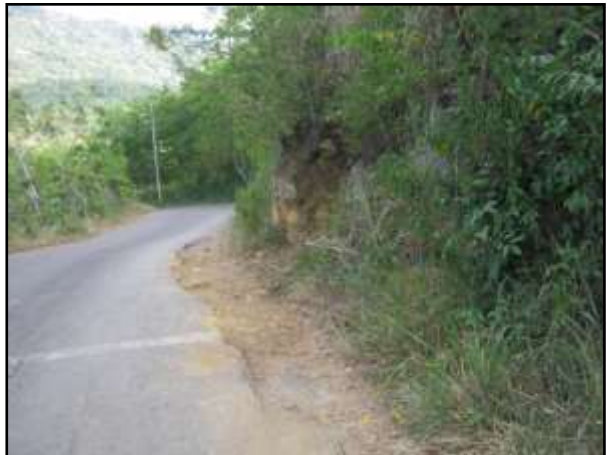
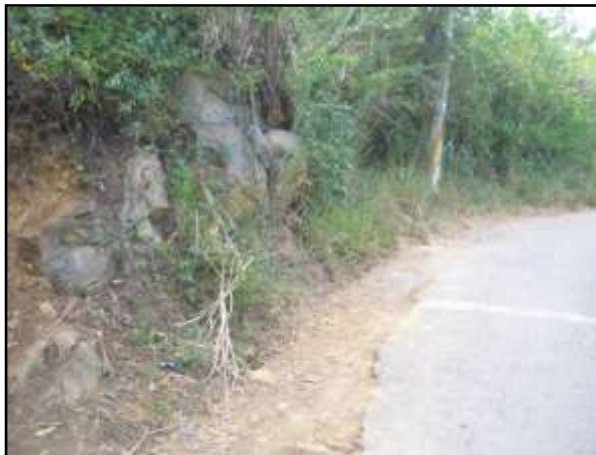
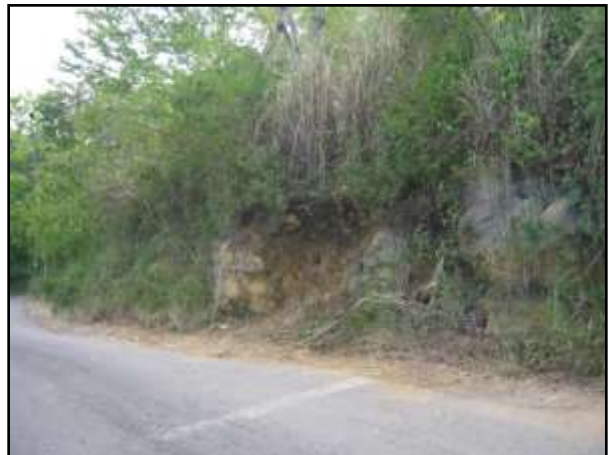
DESLIZAMIENTO VÍA BARRIO JOSÉ A. GALÁN

- **Cubrimiento geográfico:** Se ubica en la vía que conduce al barrio José A. Galán en las siguientes coordenadas:
X: 1104879
Y: 1215525
- **Información:** Deslizamiento causado por aumento de la pluviosidad en temporada de lluvias, genera movimientos en masa en el sector.
- **Afectación:** Se presenta afectación en aproximadamente 200 metros de la vía.
- **Fotografías:**

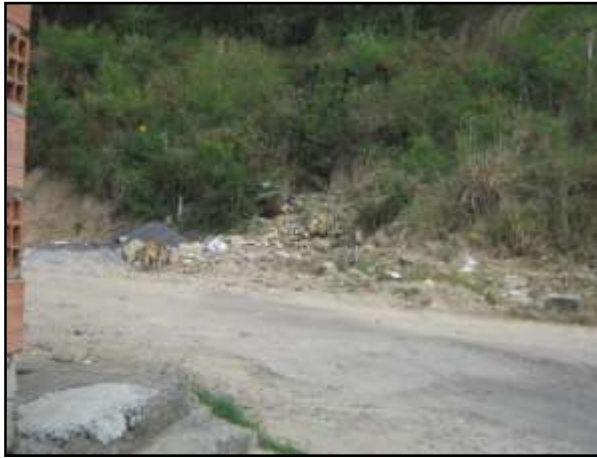
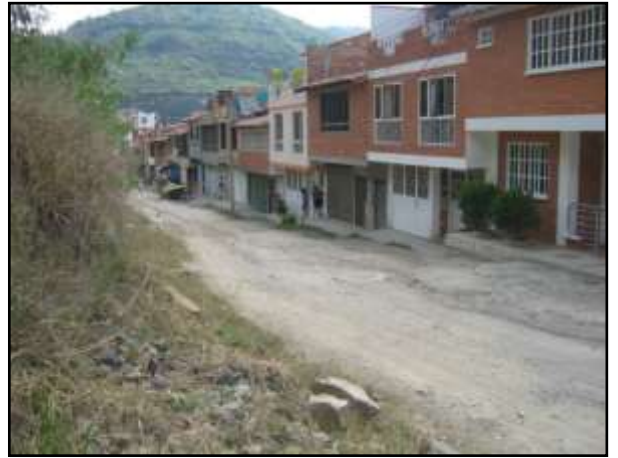
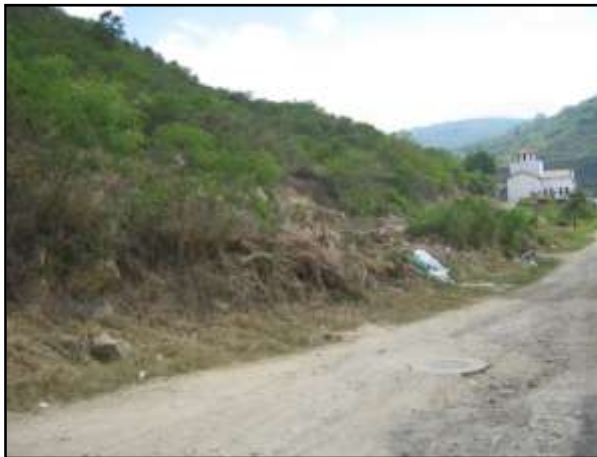
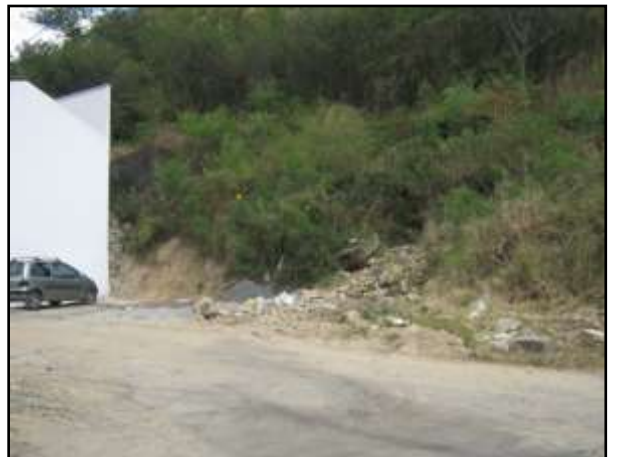
DESLIZAMIENTO EN EL BARRIO NUEVO PABLO VI II ETAPA

- **Cubrimiento geográfico:** El escenario de riesgo se ubica en el barrio Nuevo Pablo VI II ETAPA en las siguientes coordenadas:
X: 1105093
Y: 1216970
- **Información:** Talud ubicado en la parte frontal de las viviendas genera riesgo por deslizamientos.
- **Afectación:** Riesgo presentado en 74 viviendas (carrera 5 hasta 4 entre calles 3 y 3 c).
- **Fotografías:**

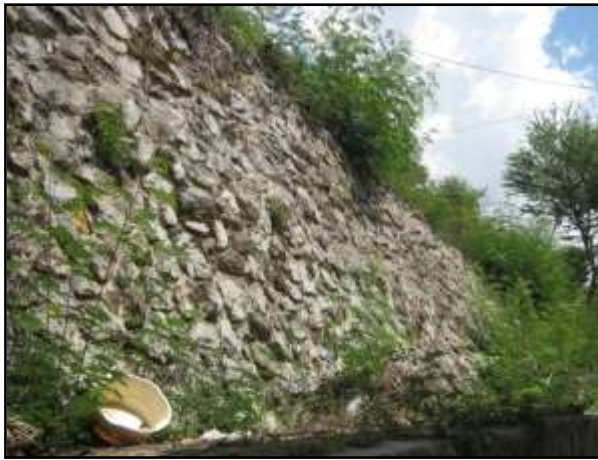
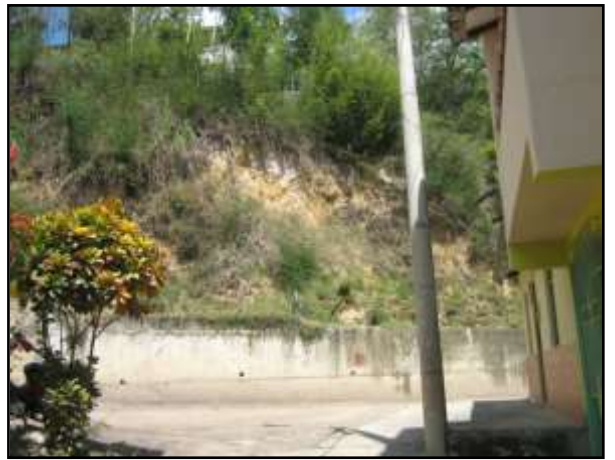
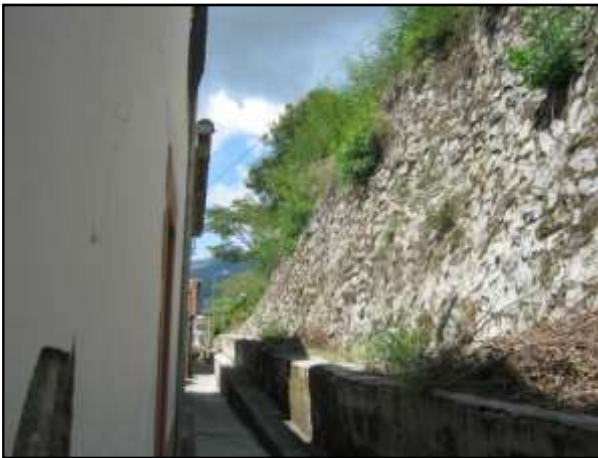
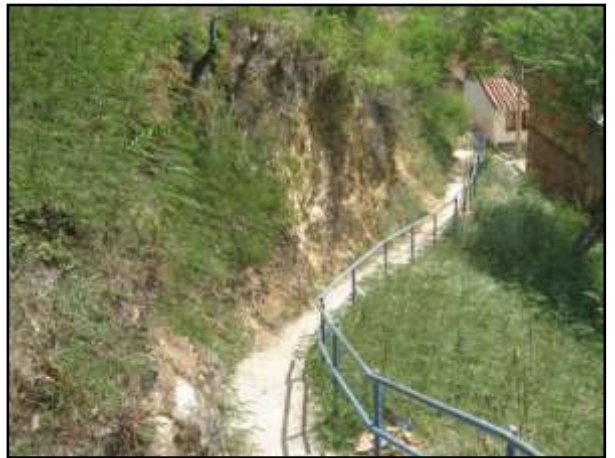
DESLIZAMIENTO EN LA PARTE ALTA DEL BARRIO ROJAS PINILLA

- **Cubrimiento geográfico:** El escenario de riesgo se ubica en la parte alta del barrio Rojas Pinilla en las siguientes coordenadas:
X: 1103915
Y: 1217400
- **Información:** Movimiento en masa y filtración de agua a causa del incremento de las lluvias genera deterioro en las viviendas ubicadas en la base del talud, además se encuentran en riesgo por futuros deslizamientos.
- **Afectación:** Se presenta afectación en las viviendas del sector.
- **Fotografías:**

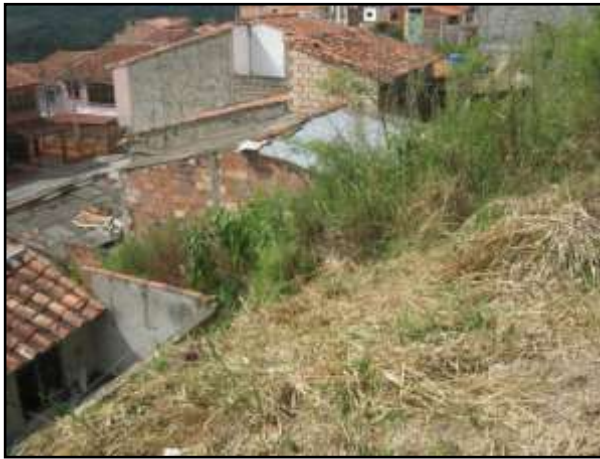
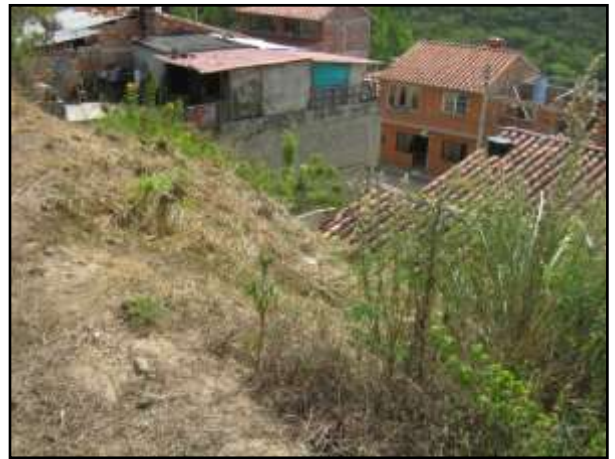
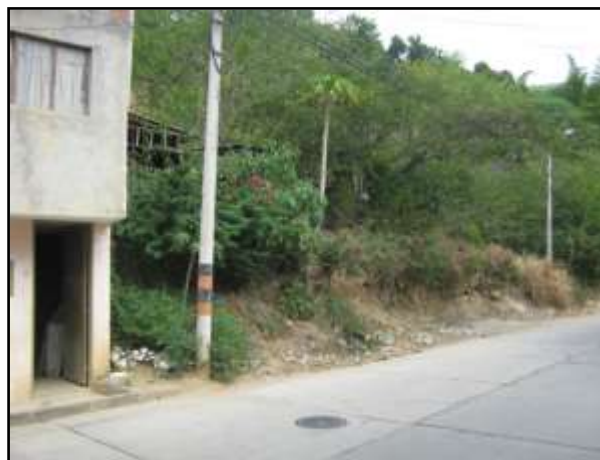
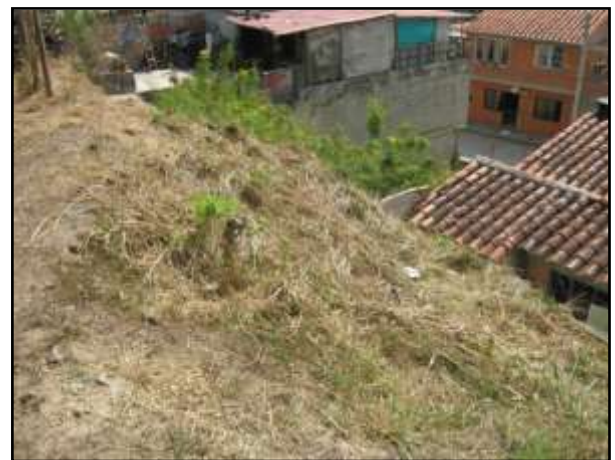
DESLIZAMIENTO EN LA TRANSVERSAL 4 FRENTE AL BARRIO PASEO DEL MANGO

- **Cubrimiento geográfico:** El escenario de riesgo se ubica en la transversal 4 frente al barrio Paseo del Mango en las siguientes coordenadas:
X: 1105506
Y: 1210841
- **Información:** Riesgo en viviendas por talud ubicado en la parte superior del barrio Paseo del Mango.
- **Afectación:** Riesgo de afectación de 32 viviendas por posibles deslizamientos.
- **Fotografías:**

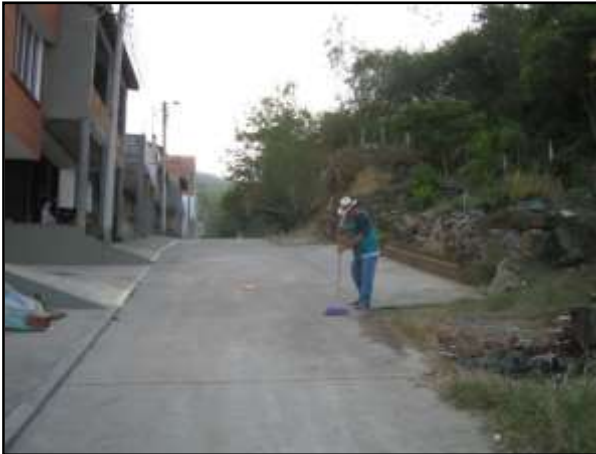
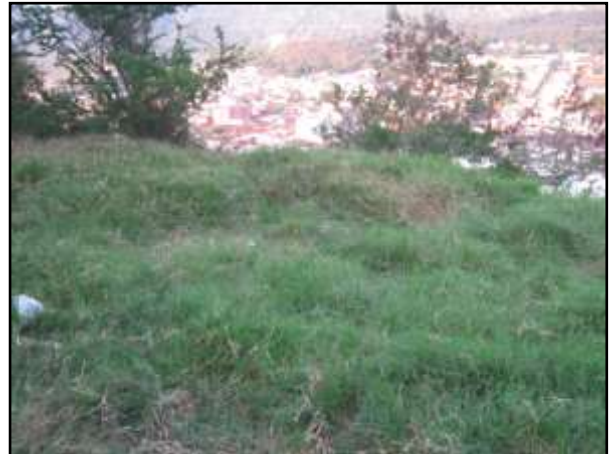
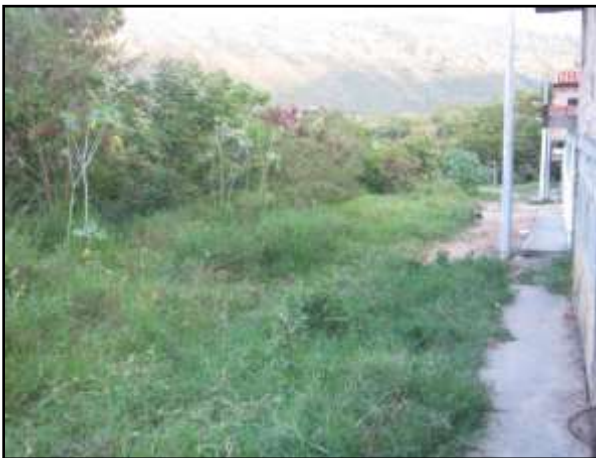
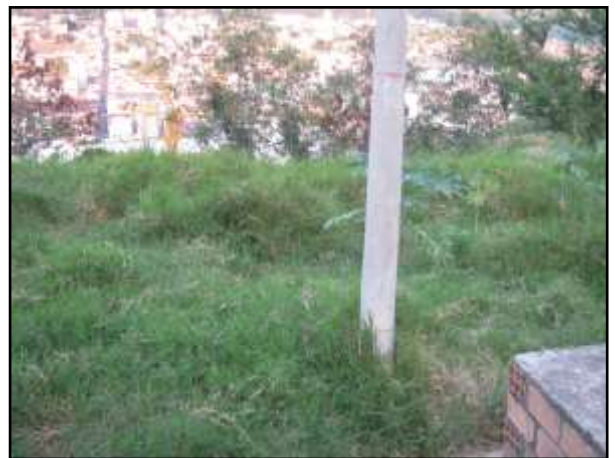
DESLIZAMIENTO EN EL BARRIO PORTAL DE LA CRUZ PARTE BAJA

- **Cubrimiento geográfico:** El escenario de riesgo se ubica en el barrio Portal de la Cruz Parte Baja en la carrera 16 entre calles 11 y 10. Coordenadas:
X: 1104293
Y: 1216197
- **Información:** Talud intervenido sin obras de control de posibles deslizamientos.
- **Afectación:** Se presenta riesgo por posibles deslizamientos en 15 viviendas del barrio Portal de la Cruz.
- **Fotografías:**

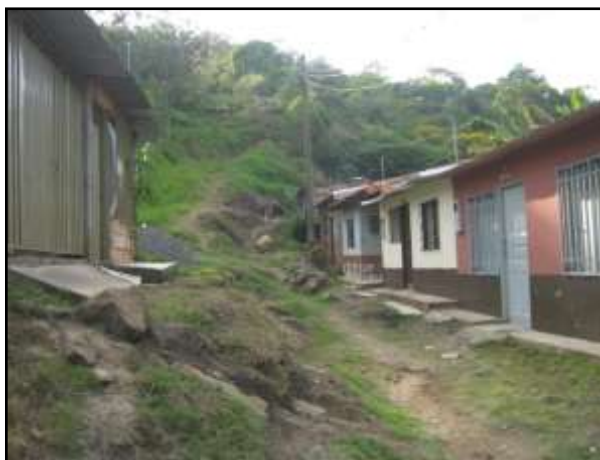
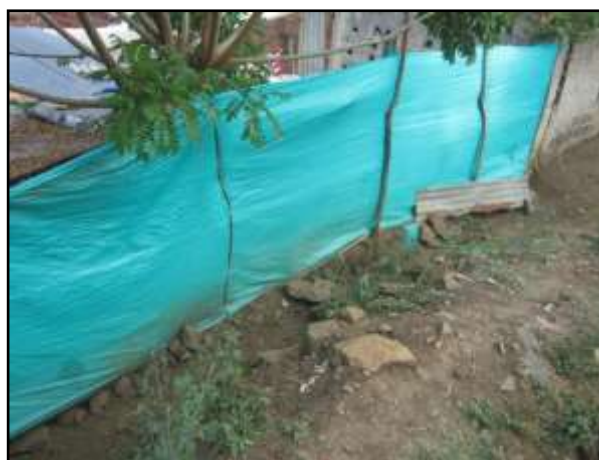
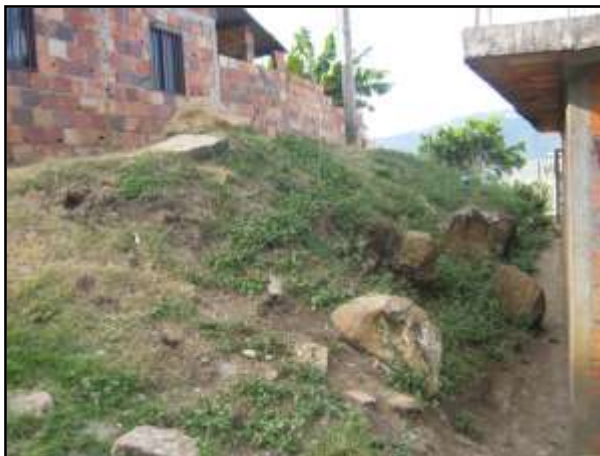
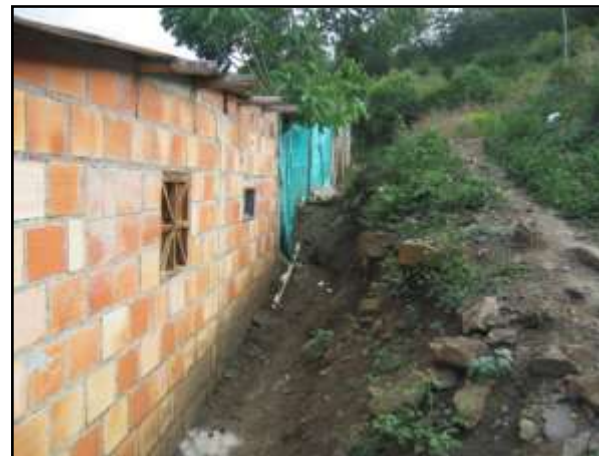
DESLIZAMIENTO BARRIO JOSÉ A. GALÁN

- **Cubrimiento geográfico:** El escenario de riesgo se ubica en el barrio José A. Galán en las siguientes coordenadas:
X: 1104238
Y: 1215062
- **Información:** Deslizamientos acompañados de grandes cantidades de escorrentía superficial generan hundimientos en viviendas y daños en las vías.
- **Afectación:** Se presenta afectación en viviendas y vías del sector.
- **Fotografías:**

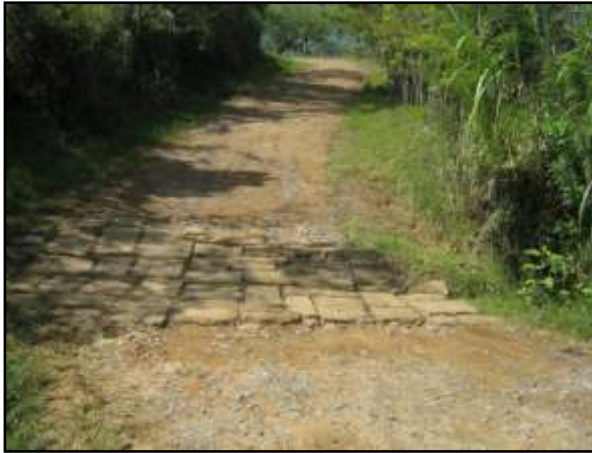
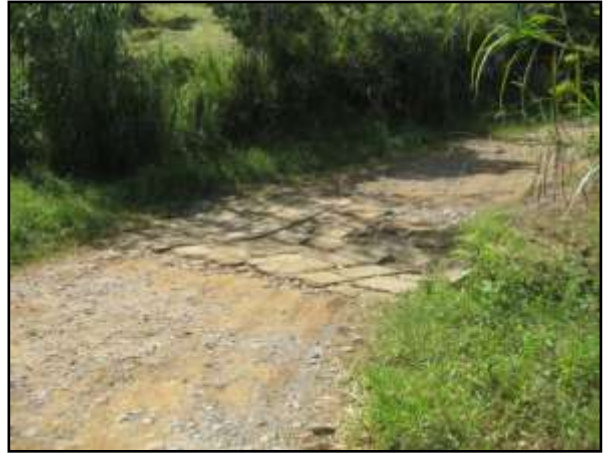
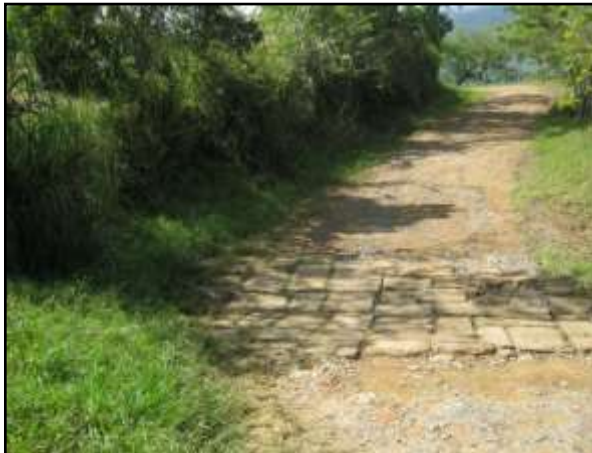
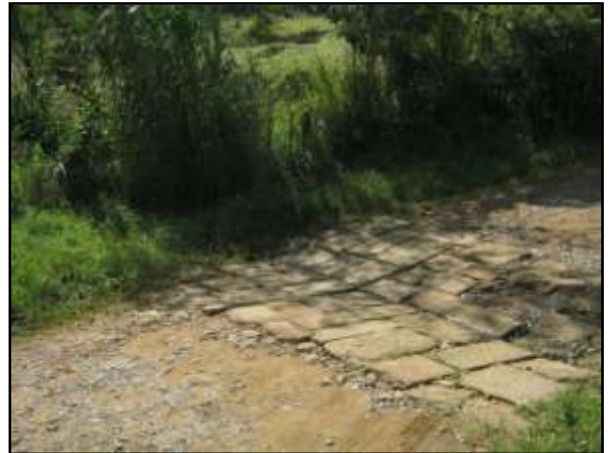
- **Información:** Obstrucción de la vía por inundación.
➤ **Afectación:** Se presenta afectación en aproximadamente 100 metros de la vía.
➤ **Fotografías:**

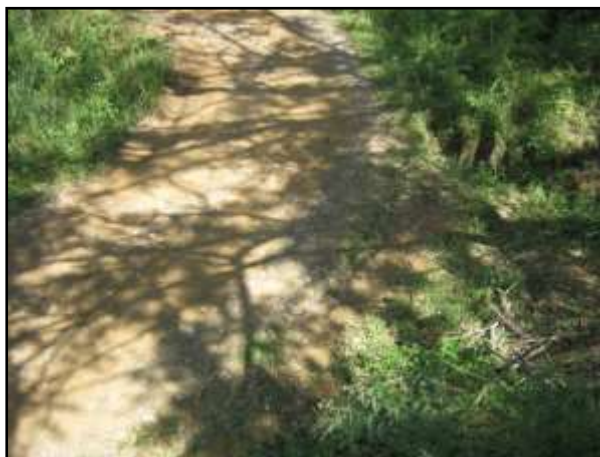
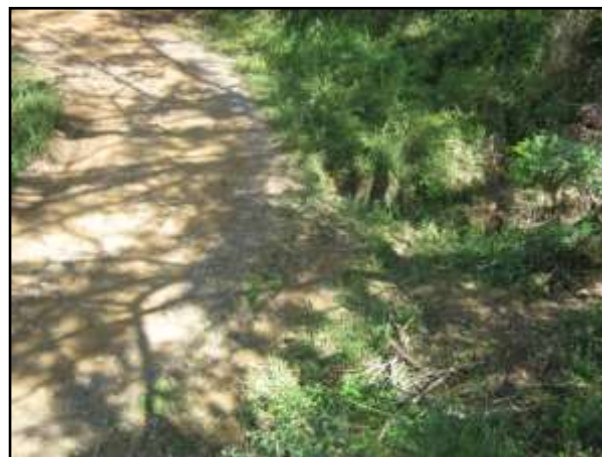
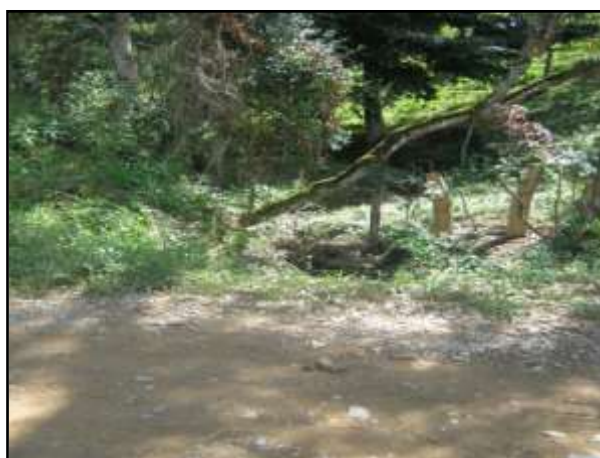
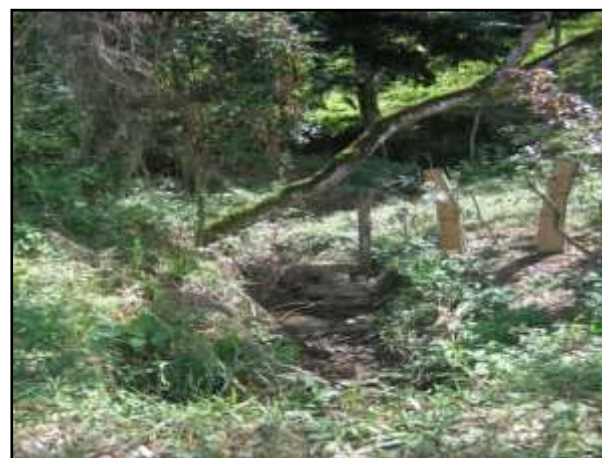
AVENIDAS TORRENCIALES QUEBRADA EL AHORCADO SOBRE LA VÍA QUE VA DEL CASCO URBANO A LA VEREDA SAN JOSÉ

- **Cubrimiento geográfico:** El escenario de riesgo esta ubicado en el kilómetro 5 de la vía que va del casco urbano a la vereda San José en las siguientes coordenadas:
X: 1106287
Y: 1211986
- **Información:** Inundación de la carretera obstruyendo la vía en época de lluvias.
- **Afectación:** Se presenta afectación en aproximadamente 100 metros de la vía.
- **Fotografías:**

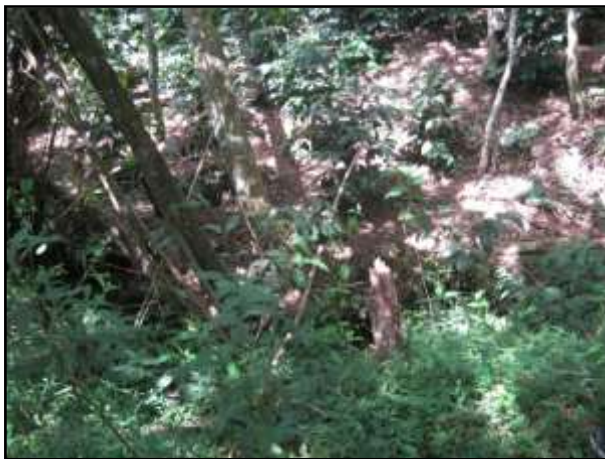
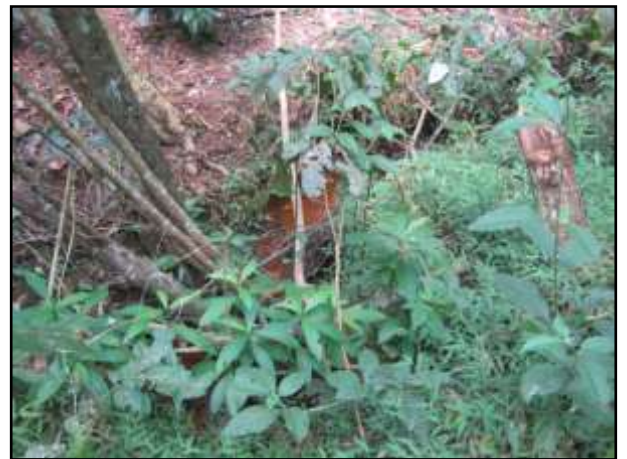
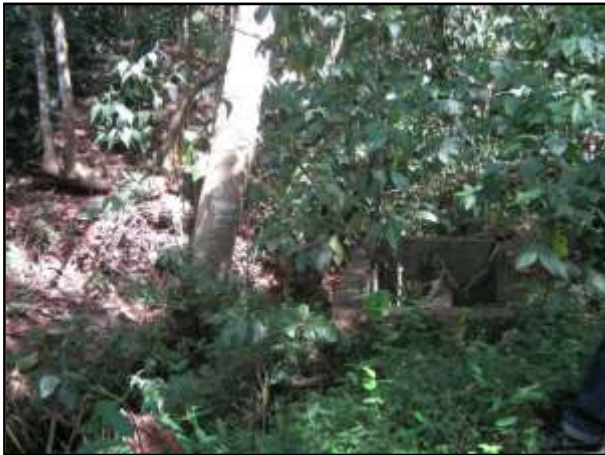
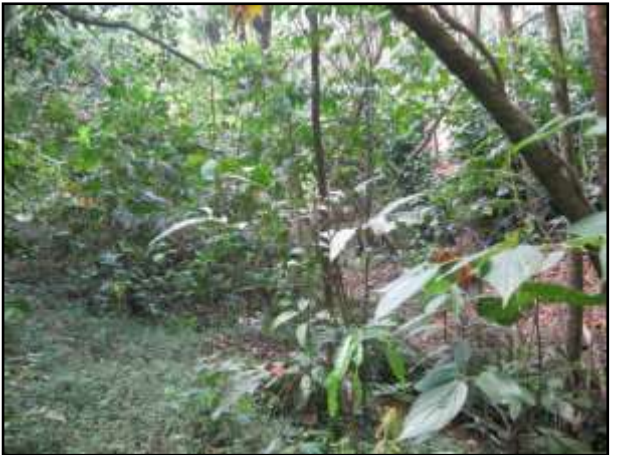
AVENIDAS TORRENCIALES QUEBRADA LAS ÁNIMAS EN LA VEREDA LOS POZOS

- **Cubrimiento geográfico:** El escenario de riesgo se ubica en la vía que va del casco urbano a la vereda Los Pozos en las siguientes coordenadas:
X: 1104733
Y: 1120158
- **Afectación:** Se presenta inundación de aproximadamente 800 metros cuadrados de terreno.
- **Fotografías:**

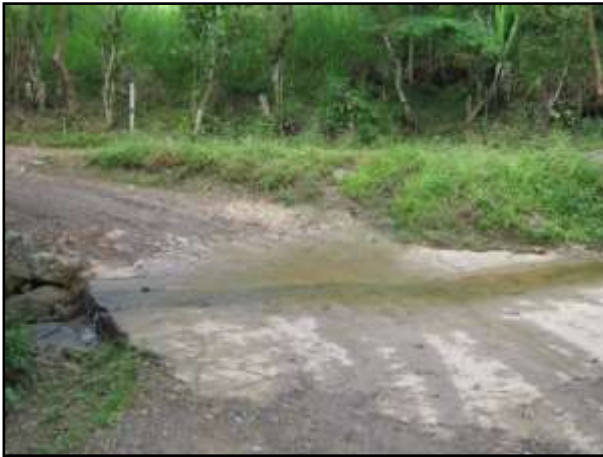
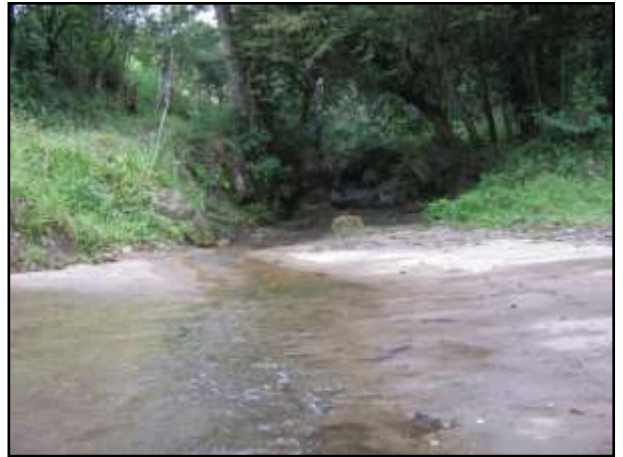
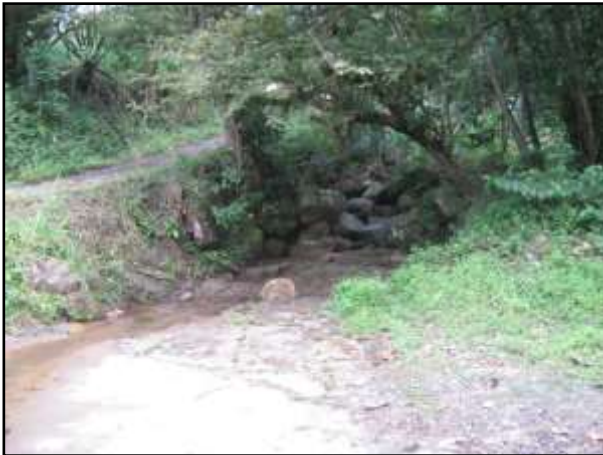
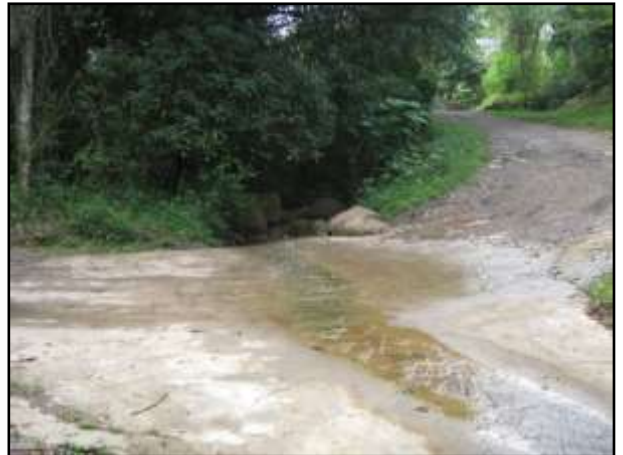
AVENIDAS TORRENCIALES QUEBRADA LA LAJITA

- **Cubrimiento geográfico:** El escenario de riesgo se ubica sobre el km. 8 de la vía que va del casco urbano a la vereda La Lajita en las siguientes coordenadas:
X: 1106959
Y: 1129638
- **Información:** Aumento repentino de la quebrada La Lajita ocasiona la obstrucción de la vía.
- **Afectación:** Se presenta afectación en aproximadamente 200 metros de la vía.
- **Fotografías:**

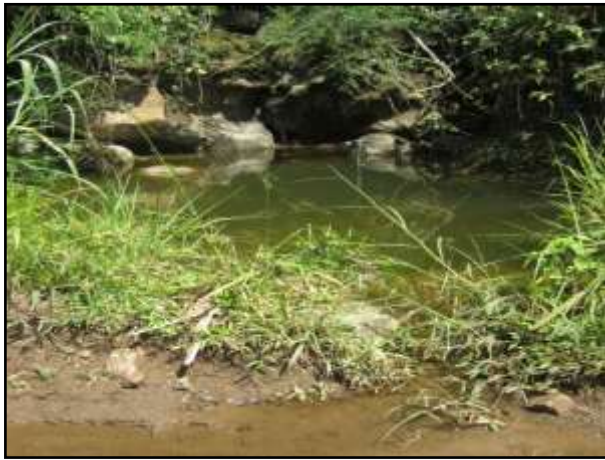
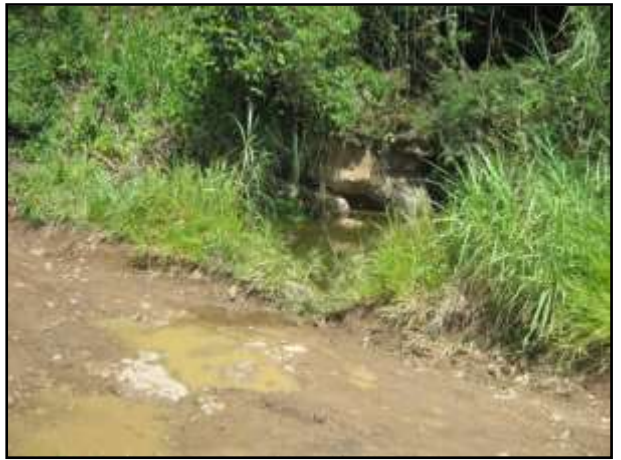
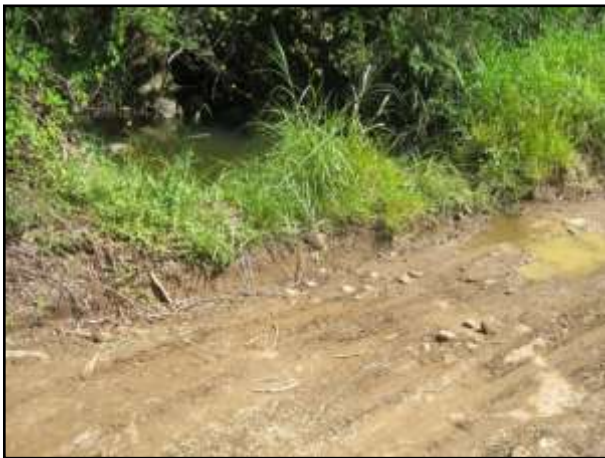
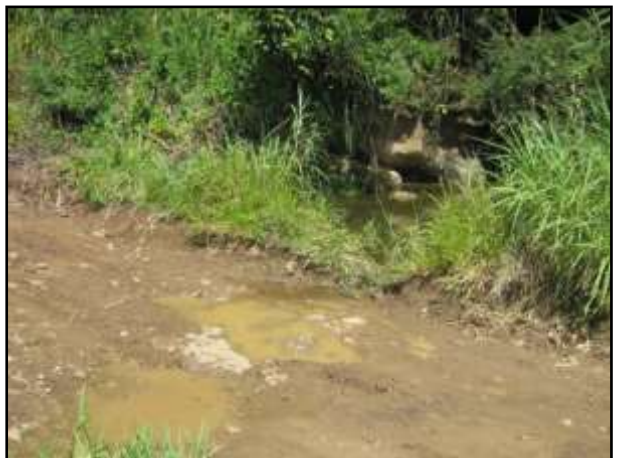
INUNDACIÓN SÚBITA QUEBRADA EL SALTO

- **Cubrimiento geográfico:** El escenario de riesgo se ubica sobre el kilómetro 15 de la vía que va del casco urbano al sitio denominado Hoyo de los Pájaros parte nueva, vía San Gil – Mogotes. Coordenadas:
X: 1110032
Y: 1209258
- **Información:** Inundación súbita de la quebrada El Salto.
- **Afectación:** Se presenta afectación en aproximadamente 200 metros de la vía.
- **Fotografías:**

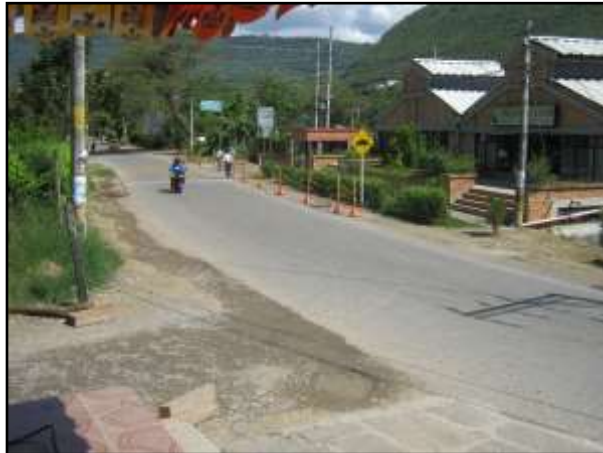
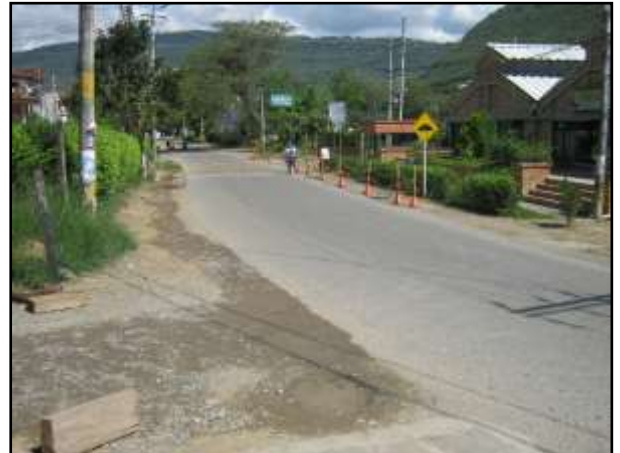
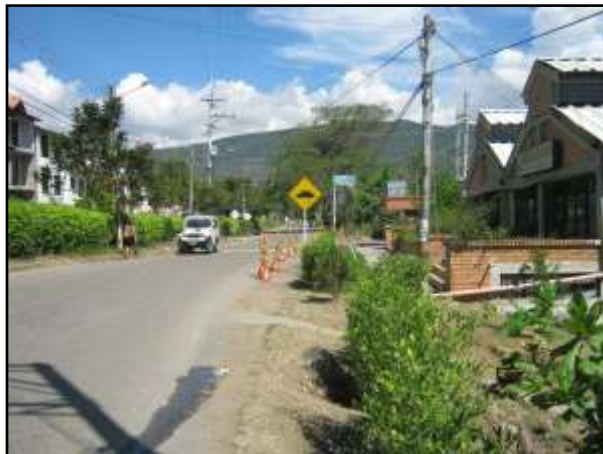
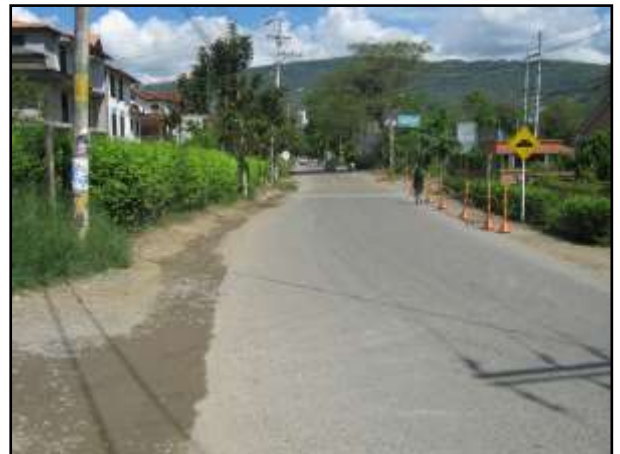
RIESGO DE INUNDACIÓN BARRIOS DE TORRES DEL CASTILLO Y LA FLORESTA

- **Cubrimiento geográfico:** El escenario de riesgo involucra el factor causante en la vereda Bejaranas y los elementos vulnerables en los barrios Torres del Castillo y La Floresta. Coordenadas:
X: 1105105
Y: 1215191
- **Información:** Falta de canalización de cañada ubicada en la parte alta de los barrios Torres del Castillo y La Floresta en la vereda Bejaranas genera riesgo de inundación de los mismos.
- **Afectación:** Se puede presentar inundación en aproximadamente 900 metros cuadrados perjudicando viviendas y vías del municipio.
- **Fotografías:**

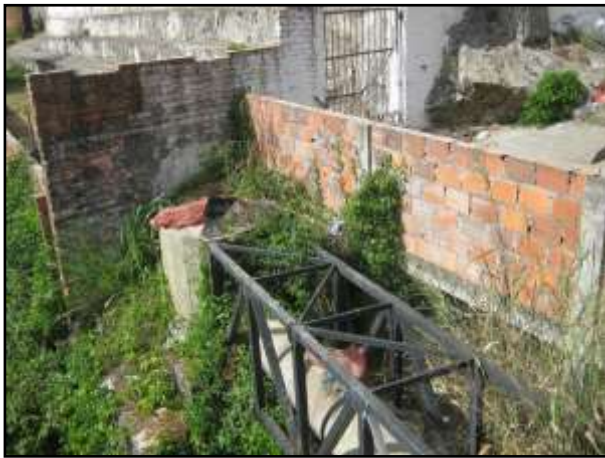
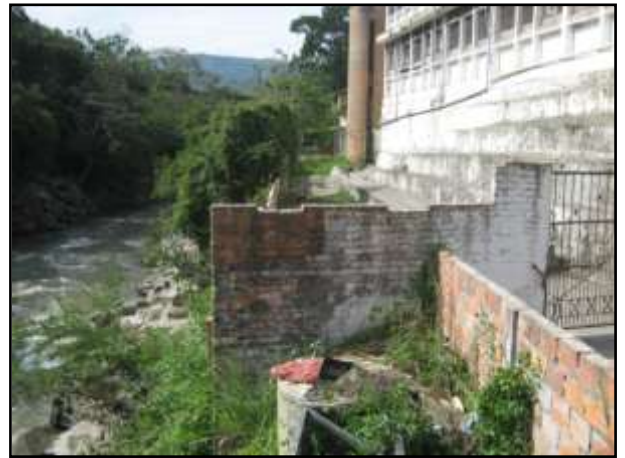
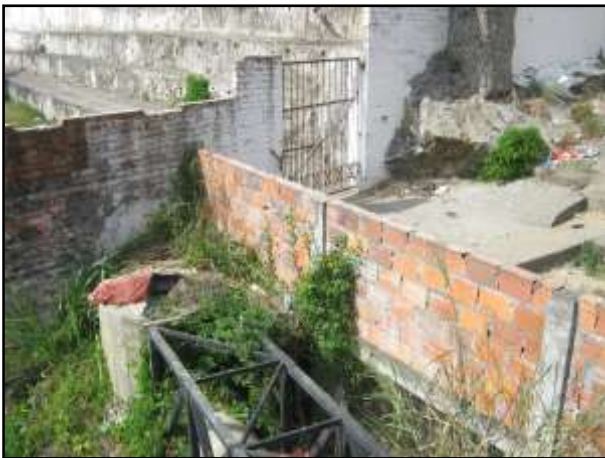
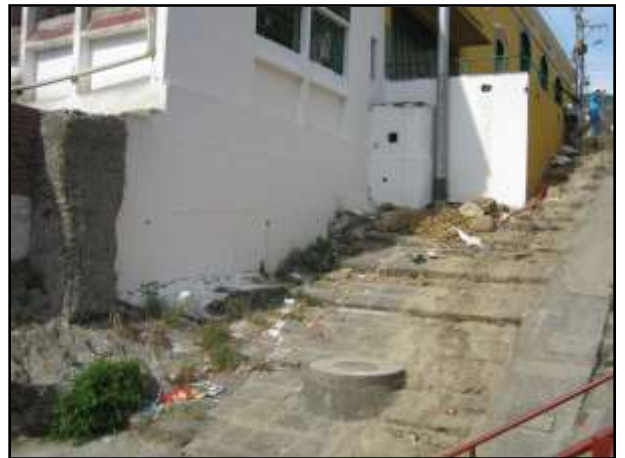
INUNDACIÓN EN EL SECTOR DE LA CARRERA 11 EN LA PLAZA DE MERCADO

- **Cubrimiento geográfico:** El escenario de riesgo se ubica en la carrera 11 en la Plaza de Mercado, en las siguientes coordenadas:
X: 1104263
Y: 1216563
- **Información:** Se presenta inundación por la ubicación de infraestructura sobre los suelos de protección del río Fonce.
- **Afectación:** Se presenta afectación en la plaza de mercado, carrera 11 y viviendas aledañas a el sector.
- **Fotografías:**

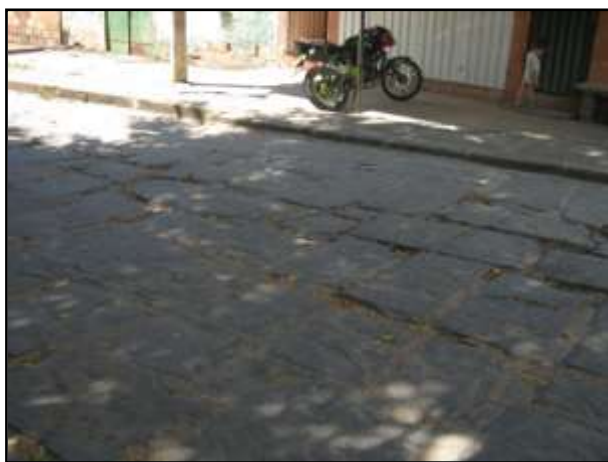
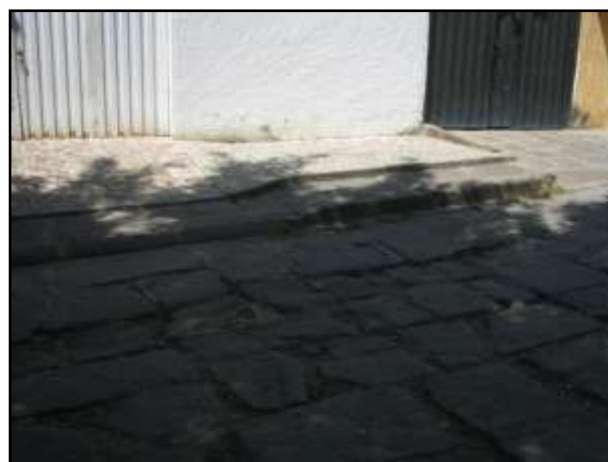
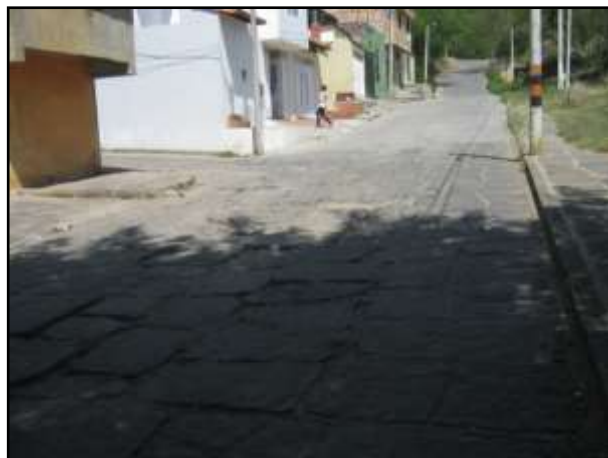
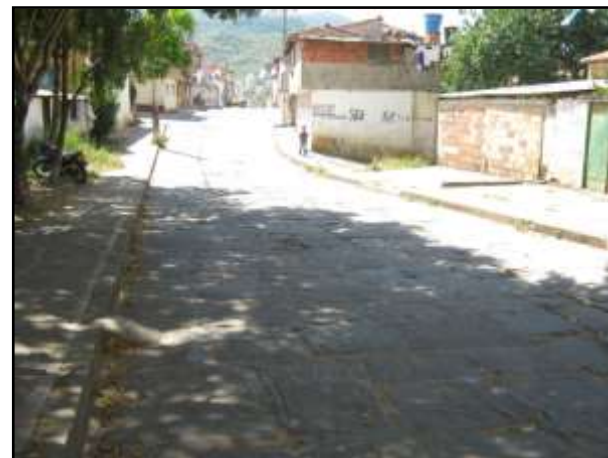
INUNDACIÓN VIVIENDAS UBICADAS EN LA CARRERA 7 D CON CALLE 29 A.

- **Cubrimiento geográfico:** El escenario de riesgo se ubica en la carrera 7 D con calle 29 A en las siguientes coordenadas:
X: 1103958
Y: 1217323
- **Información:** Inundación de viviendas ubicadas en la carrera 7 D con calle 29 A, debido al mal estado de la canaleta de este sector, la cual recibe agua de la parte alta de la vía a Barichara.
- **Afectación:** Se presenta afectación en aproximadamente 100 metros de la vía.
- **Fotografías:**

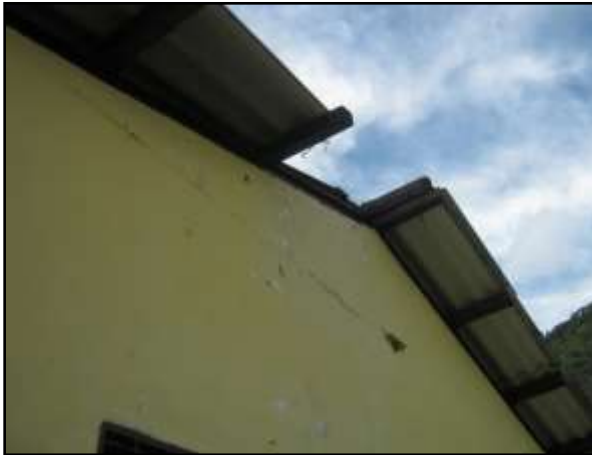
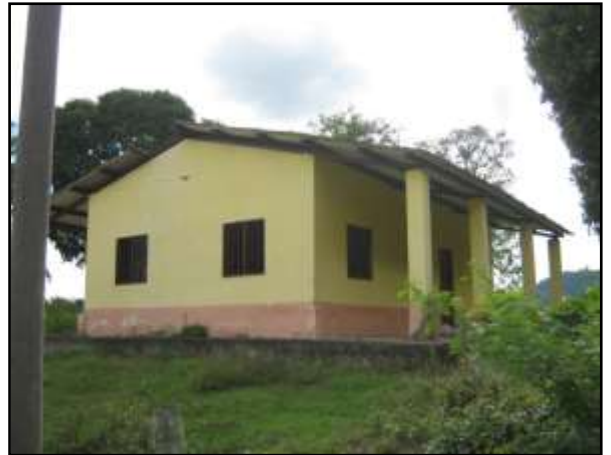
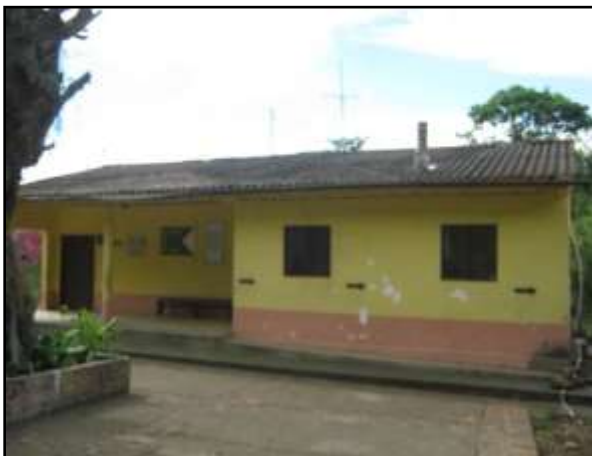
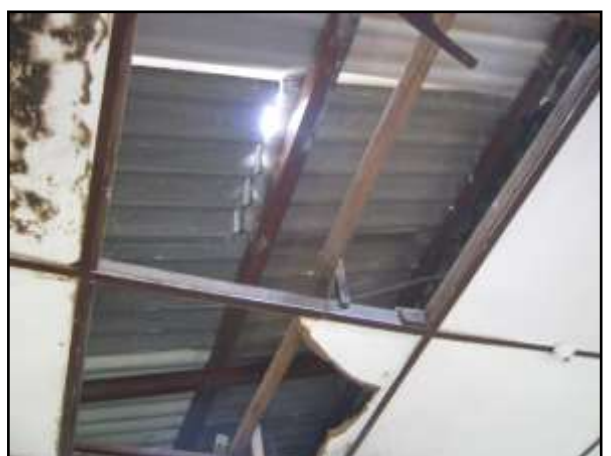
ESCUELA EL VOLADOR SAN JUAN BOSCO

- **Cubrimiento geográfico:** Escuela ubicada en la vereda Volador San Juan Bosco, en las siguientes coordenadas:
X: 1098854
Y: 1218654
- **Información:** Daños en el techo por aumento de la pluviosidad en temporada de lluvias y a la falta de mantenimiento.
- **Afectación:** Se presenta afectación en aproximadamente 200 metros cuadrados.
- **Fotografías:**
