MUNICIPIO SAN GIL

Consejo Municipal para la Gestión del Riesgo de Desastres
CMGRD

Plan Municipal de Gestión del Riesgo de Desastres

DICIEMBRE DE 2012

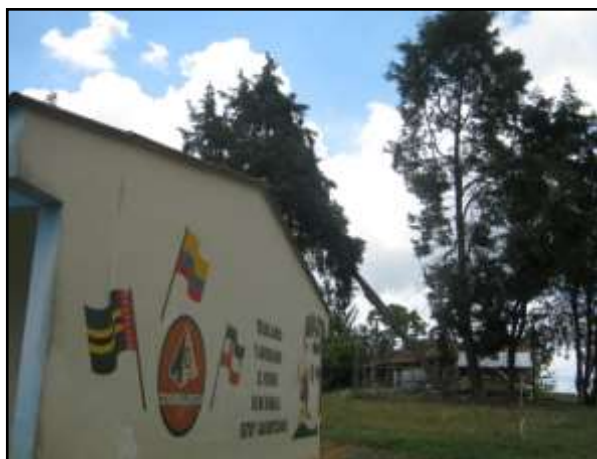
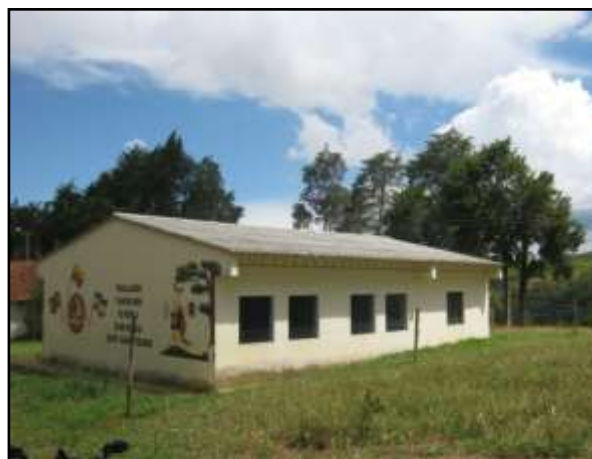
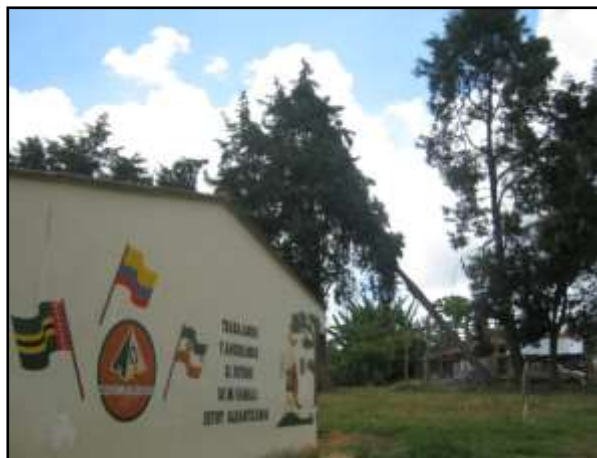
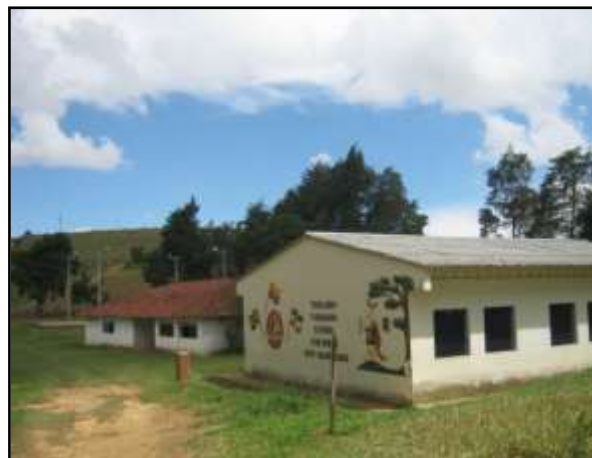
ESCUELA LA LAJA

- **Cubrimiento geográfico:** Escuela ubicada en la vereda La Laja, en las siguientes coordenadas:
X: 1103134
Y: 1222179
- **Información:** Riesgo por caída de árboles sobre salón de clases y salón comunal.
- **Afectación:** Se puede llegar a presentar afectación en población estudiantil docente y aproximadamente 500 metros cuadrados de instalaciones.
- **Fotografías**

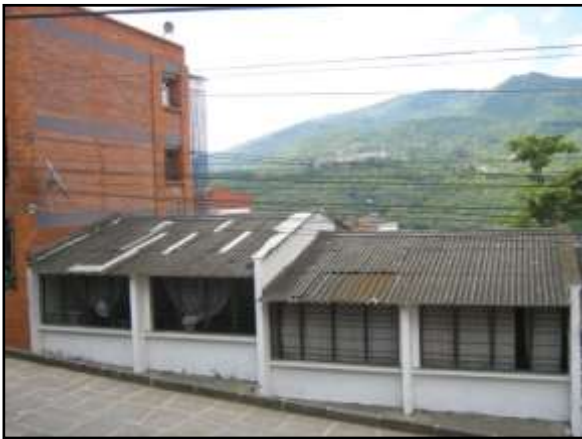
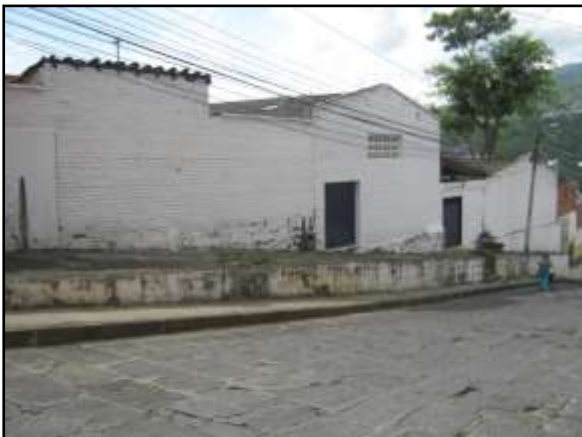
COLEGIO LUIS CAMACHO RUEDA

- **Cubrimiento geográfico:** El Colegio Luis Camacho Rueda se ubica en la calle 9 con carrera 7 esquina en las siguientes coordenadas:
X: 1104858
Y: 1216710
- **Información:** Falta de mantenimiento genera deterioro en las instalaciones. El colegio tiene infraestructura antigua que representa riesgo para la población estudiantil.
- **Afectación:** Grietas en muros, pisos levantados y afectación en techos.
- **Fotografías:**

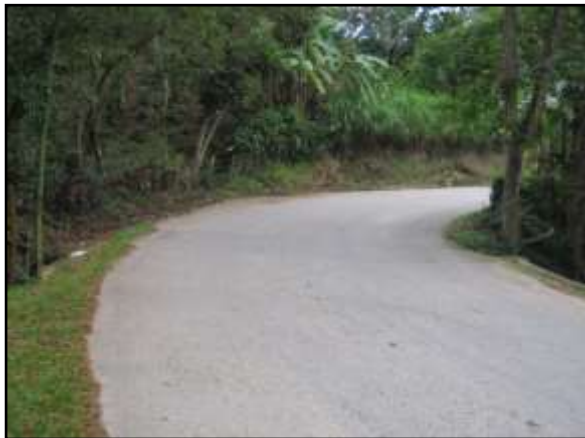
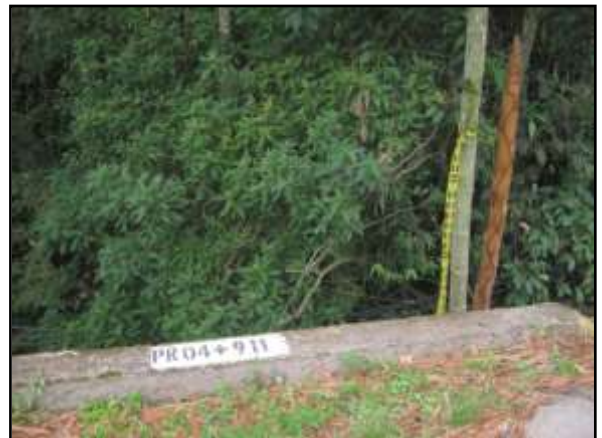
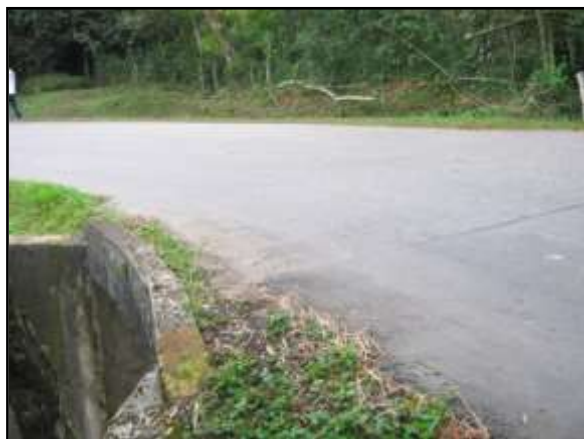
Escenarios de riesgos en infraestructura de servicios**PUENTE UBICADO EN EL LÍMITE DE LAS VEREDAS BUENOS AIRES Y VERSALLES SOBRE LA QUEBRADA LA LAJA.**

- **Cubrimiento geográfico:** Puente ubicado en el limite de las veredas Buenos Aires y Versalles, sobre la quebrada La Laja, en las siguientes coordenadas:
X: 1107140
Y: 1214524
- **Información:** El puente carece de barandas de seguridad, además falta señalización en la vía que advierta el paso por este punto.
- **Afectación:** Se presenta afectación en aproximadamente 100 metros de la vía.
- **Fotografías:**

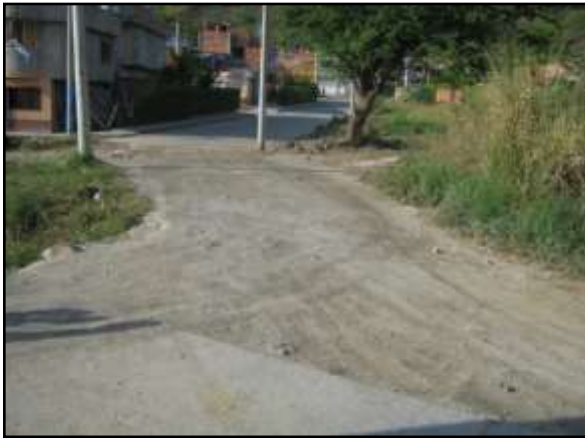
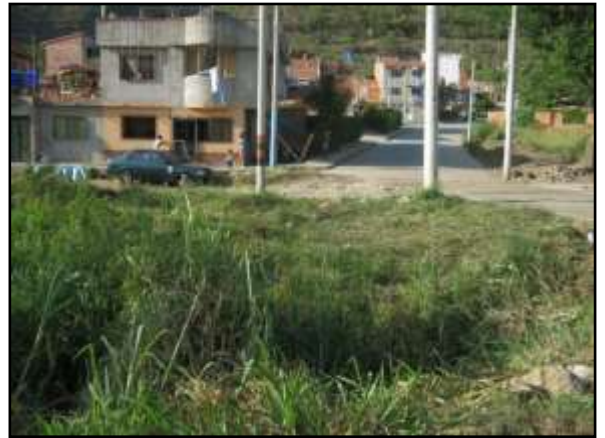
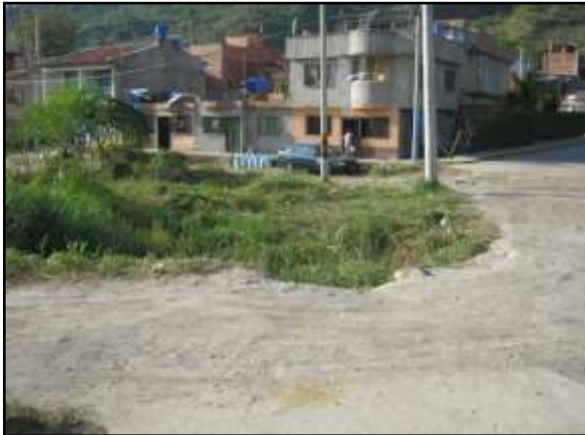
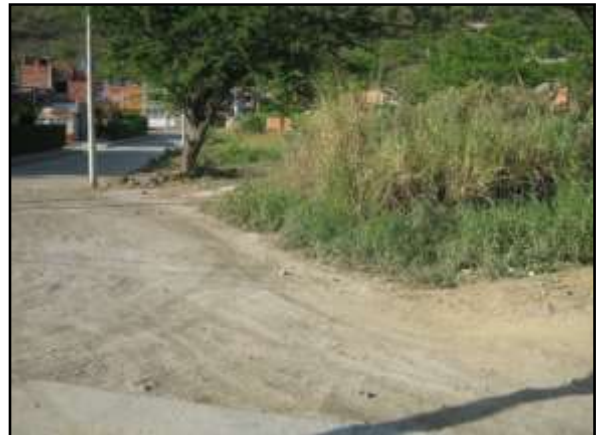
PUENTE UBICADO ENTRE LOS BARRIOS CIUDAD BLANCA Y LUIS CARLOS GALÁN SARMIENTO

- **Cubrimiento geográfico:** Puente ubicado entre los barrios Ciudad Blanca y Luis Carlos Galán Sarmiento en las siguientes coordenadas:
X: 1102709
Y: 1217802
- **Información:** Presenta problemas de inundación en época de lluvia, afectando la vía e impidiendo el paso vehicular por el sector.
- **Afectación:** Se presenta afectación en aproximadamente 100 metros de la vía.
- **Fotografías:**

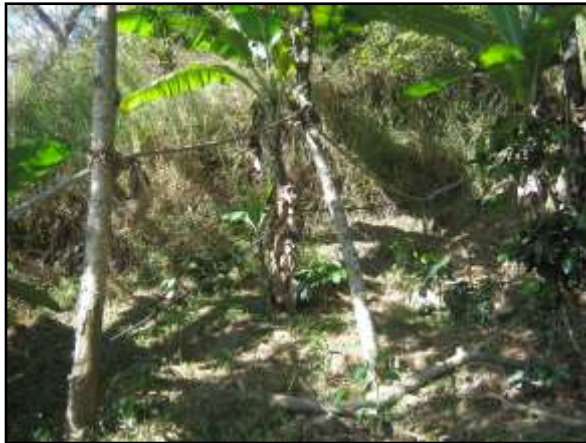
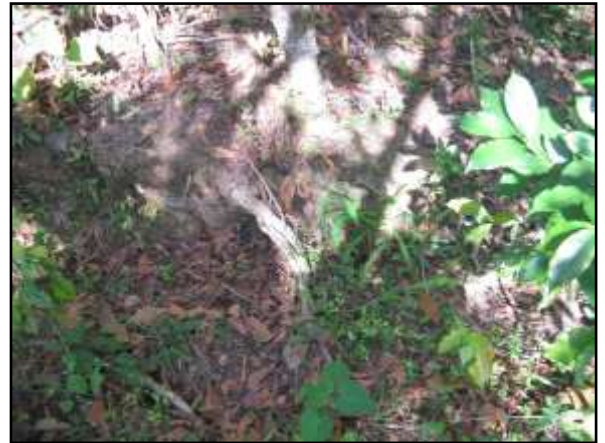
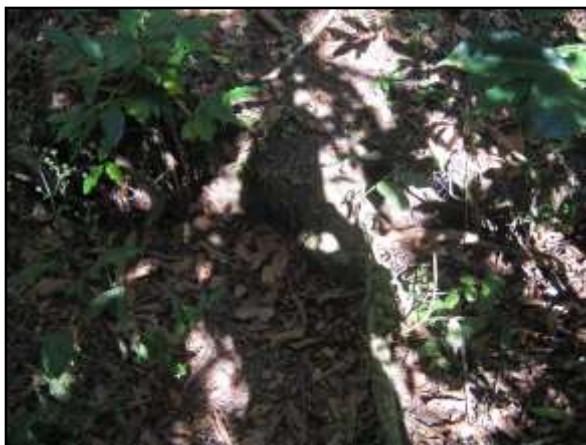
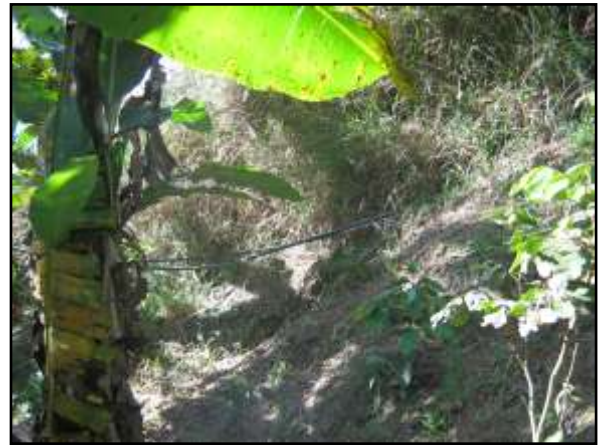
DESLIZAMIENTO SOBRE LA TUBERÍA DEL ACUEDUCTO ASOJARAL UBICADO EN LA VEREDA ALTO DE ENZINAL

- **Cubrimiento geográfico:** Escenario de riesgo ubicado en la vereda Alto de Enzinal, base del talud por donde pasa la tubería del acueducto ASOJARAL en las coordenadas:
X: 1108706
Y: 1211075
- **Información:** El trazo de la tubería del acueducto se hizo en la parte inferior del talud lo cual aumenta el riesgo de afectación.
- **Afectación:** Se presenta afectación en aproximadamente 400 metros de tubería del acueducto.
- **Fotografías:**

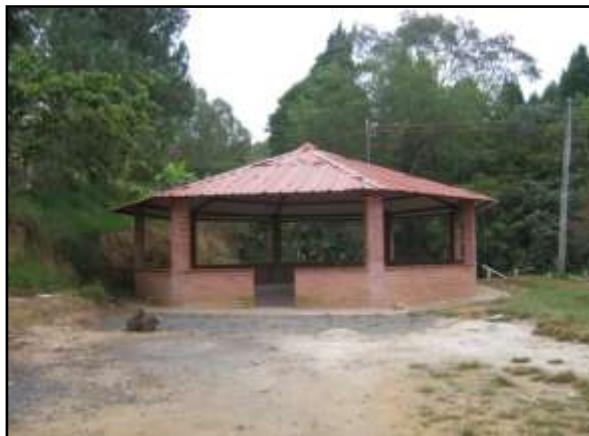
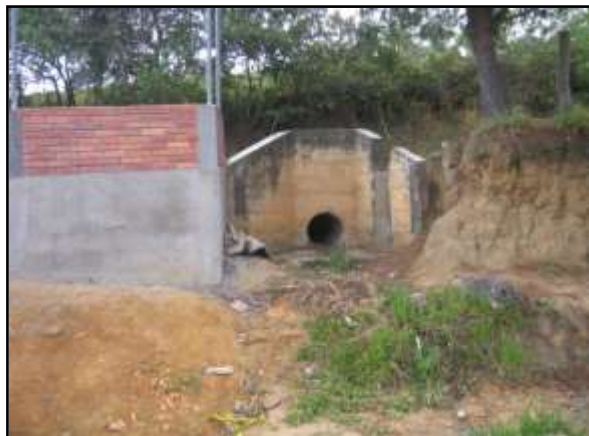
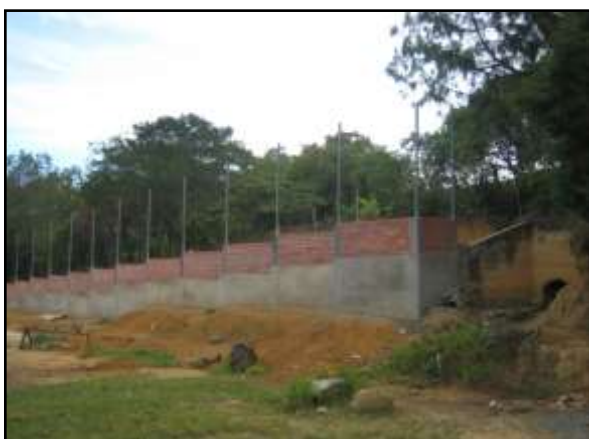
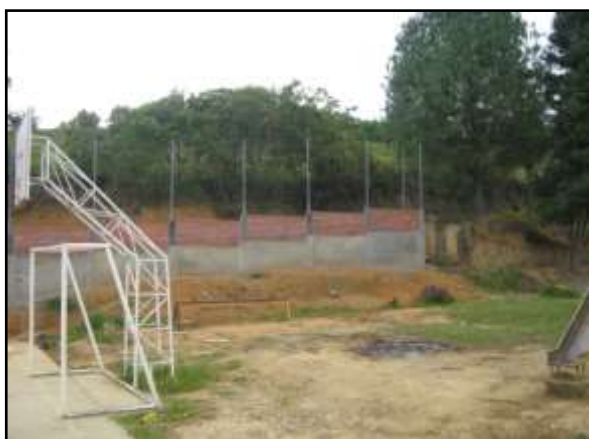
ALCANTARILLA PRST588, VEREDA VERSALLES

SUS AGUAS NEGRAS DESEMBOCAN AL PATIO DEL COLEGIO VERSALLES, PERJUDICANDO LA INFRAESTRUCTURA DE LA CANCHA DEPORTIVA, EL KIOSCO Y ENCERRAMIENTO DE ESTA INSTITUCIÓN EDUCATIVA.

- **Cubrimiento geográfico:** Alcantarilla PRST588 ubicada en el centro educativo Versalles en las coordenadas:
X: 1107464
Y: 1214580
- **Información:** Las aguas canalizadas a través de la alcantarilla generan deterioro en las instalaciones del centro educativo Versalles.
- **Afectación:** Se presenta afectación de la cancha y el kiosco de la institución.
- **Fotografías:**

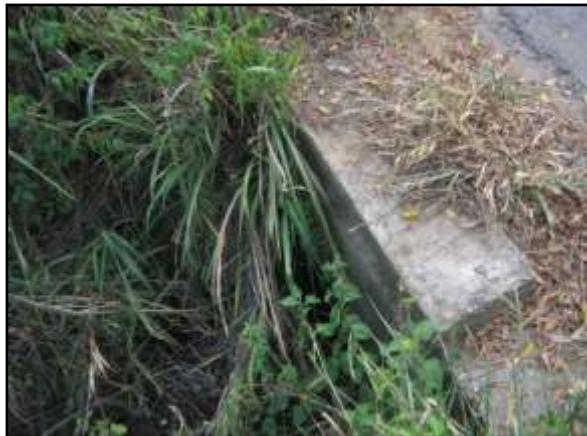
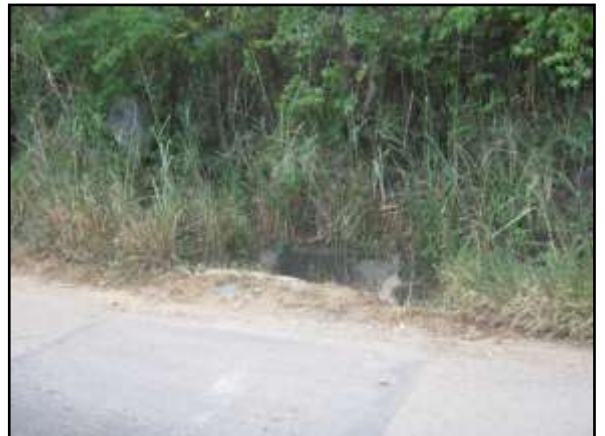
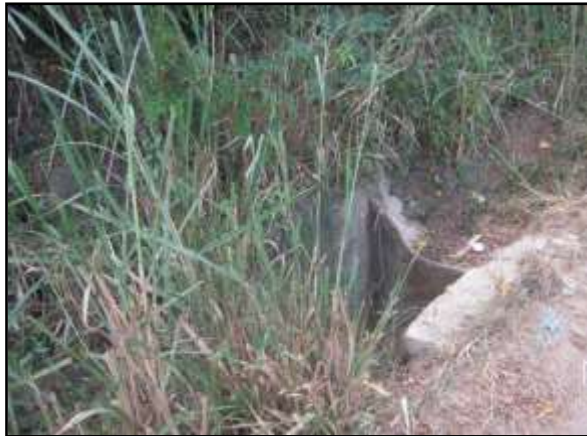
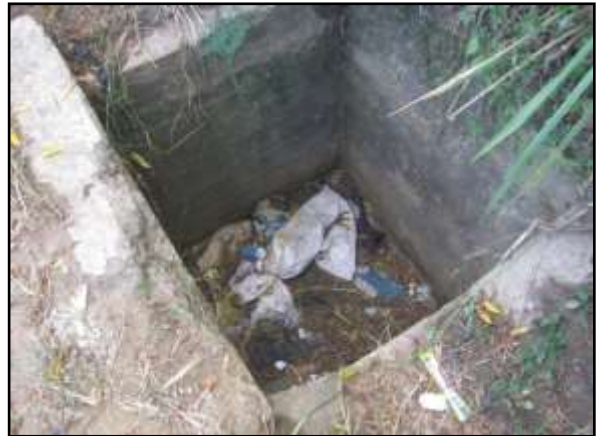
OBSTRUCCIÓN ALCANTARILLA UBICADA EN LA VÍA QUE VA DEL BARRIO JOSÉ A. GALÁN AL BARRIO LA PLAYA

- **Cubrimiento geográfico:** Ubicada en la vía que va del barrio José A. Galán al barrio La Playa en las siguientes coordenadas:
X: 1104879
Y: 1215525
- **Información:** Alcantarilla obstruida por inadecuada disposición de residuos solidos.
- **Afectación:** Se presenta afectación en la vía, al producirse inundación.
- **Fotografías:**

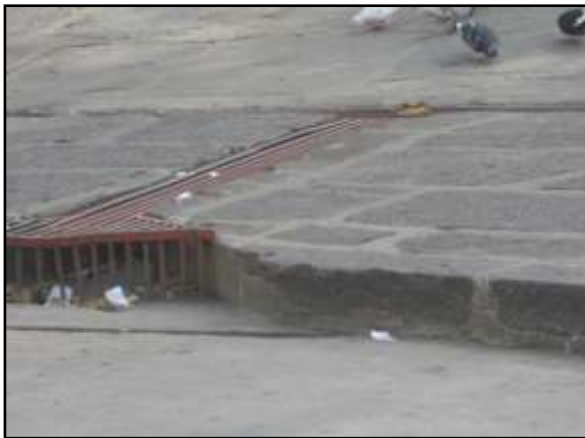
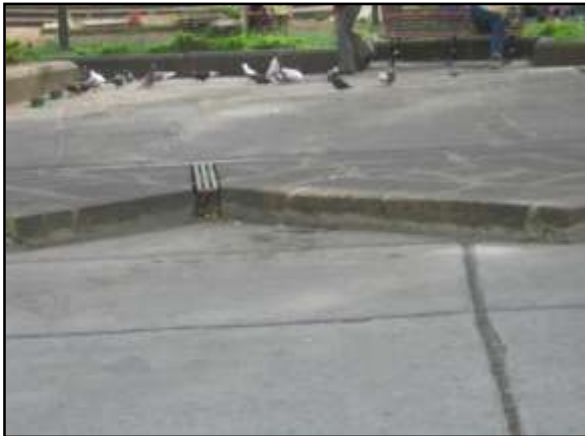
OBSTRUCCIÓN DE ALCANTARILLA PARQUE CENTRAL

- **Cubrimiento geográfico:** Alcantarilla ubicada en el parque Central en las siguientes coordenadas:
X: 1104400
Y: 1216754
- **Información:** Alcantarilla obstruida por inadecuada disposición de residuos solidos. También se encuentra en mal estado.
- **Afectación:** Se presenta afectación en la vía y parque principal por inundaciones en épocas de lluvias.
- **Fotografías:**

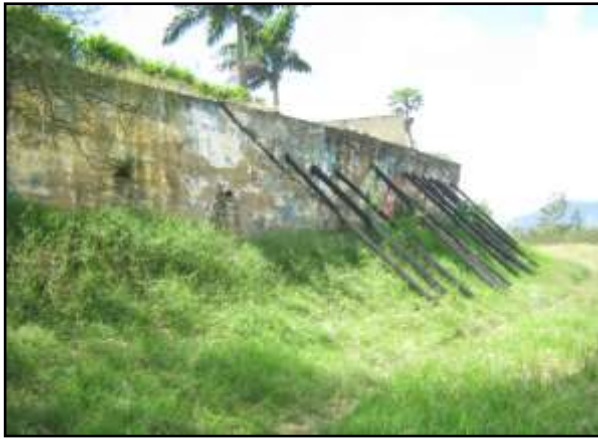
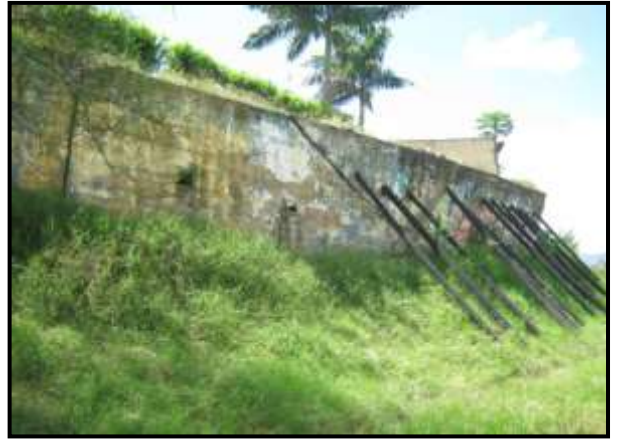
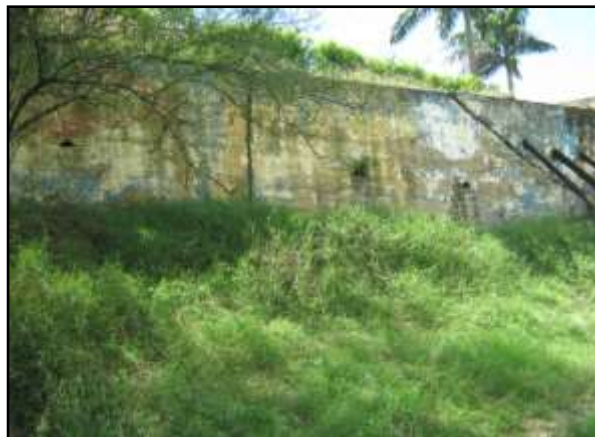
MURO UBICADO EN EL SECTOR PUNTA DEL ESTE, ESTACIÓN DE SERVICIOS LOS OLIVOS, SE ENCUENTRA EN MAL ESTADO A PUNTO DE COLAPSAR

- **Cubrimiento geográfico:** Escenario de riesgo ubicado en el Sector Punta del Este, Estación de servicio Los Olivos en las siguientes coordenadas:
X: 1103480
Y: 1216769
- **Información:** Muro en mal estado a punto de colapsar, debido a problemas de movimiento en masa, generando riesgo en personas y establecimientos comerciales aledaños el sitio.
- **Fotografías:**

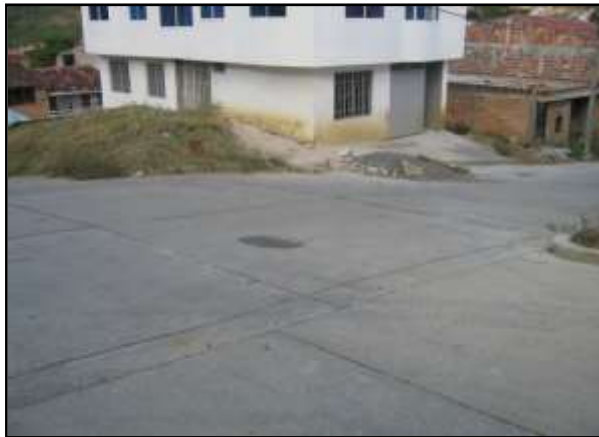
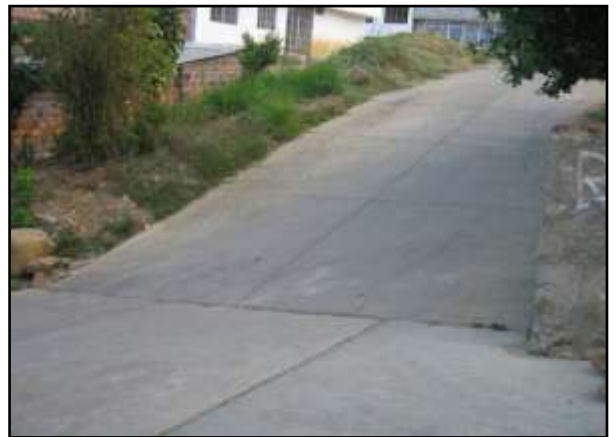
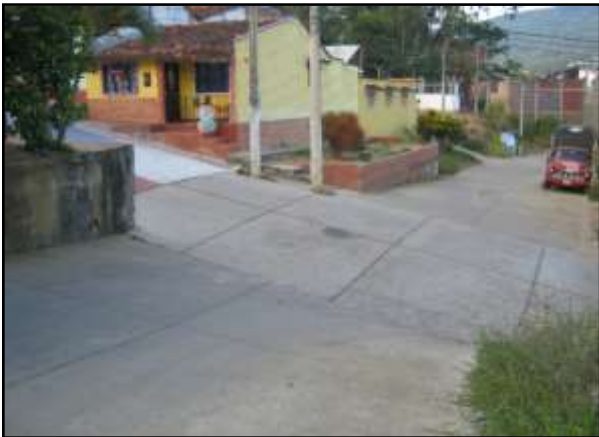
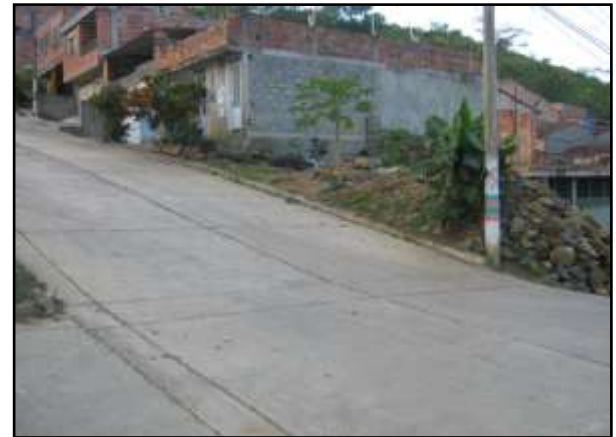
Escenarios de riesgo por movilidad**FALTA DE SEÑALIZACIÓN VEHICULAR EN LAS CALLES DE LA URBANIZACIÓN TORRES DEL CASTILLO**

- **Información:** Falta de señalización en las vías de la urbanización.
- **Afectación:** Se pueden presentar accidentes de tránsito debido a la falta de señalización
- **Fotografías:**

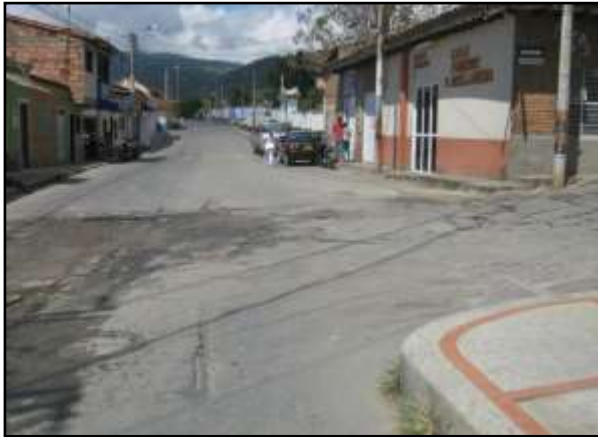
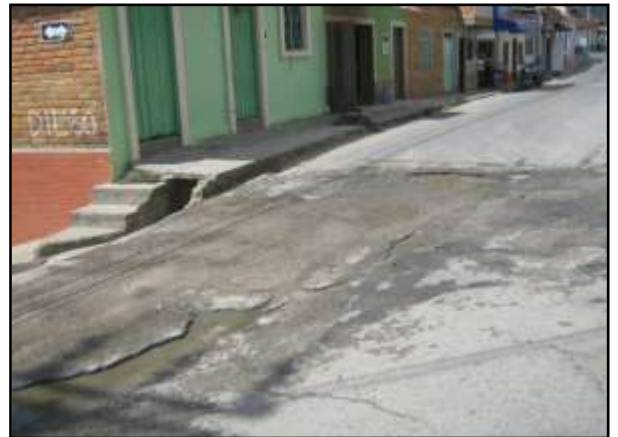
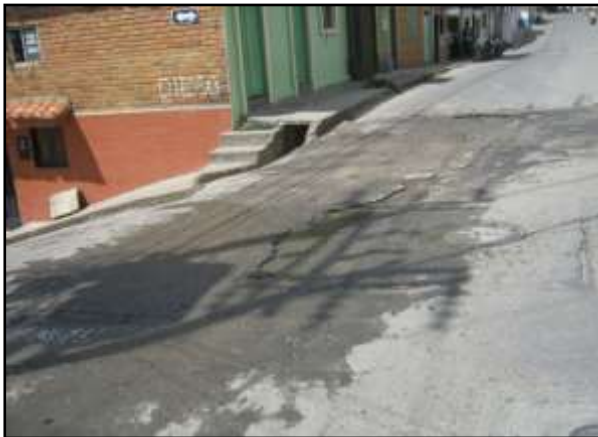
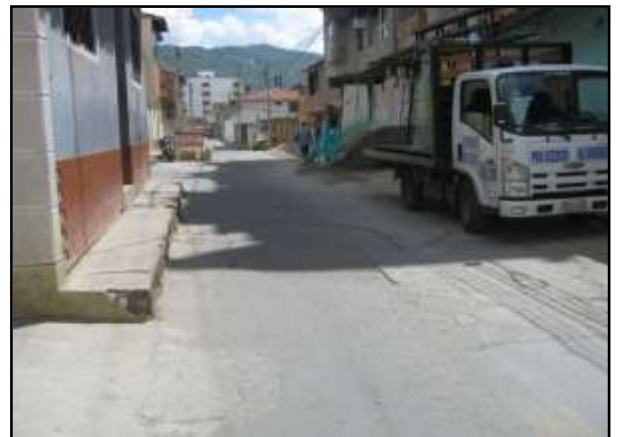
CARRERA 7 ENTRE CALLES 16 y 19 EN MAL ESTADO

- **Cubrimiento geográfico:** Carrera 7 entre calles 16 y 19. Coordenadas:
X: 1104076
Y: 1217172
- **Información:** Vía en mal estado, debido al tráfico vehicular pesado.
- **Afectación:** Se presenta afectación en aproximadamente 100 metros de la vía.
- **Fotografías:**

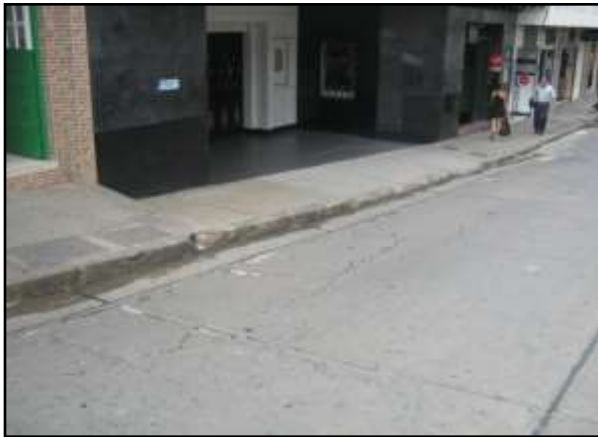
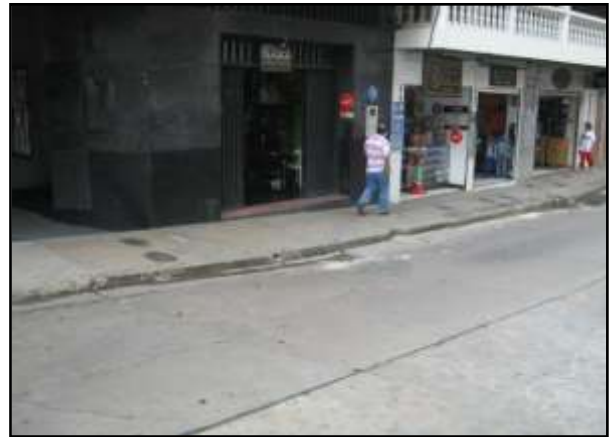
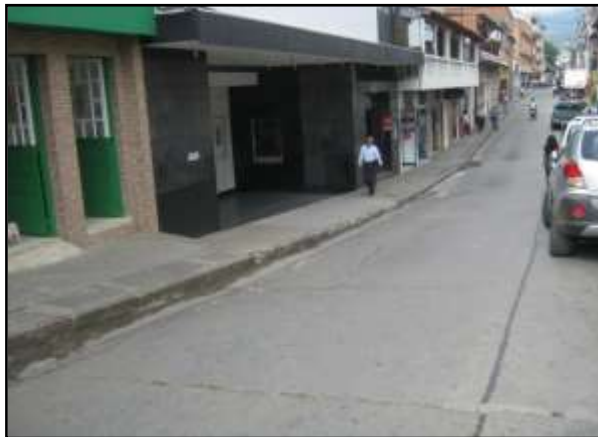
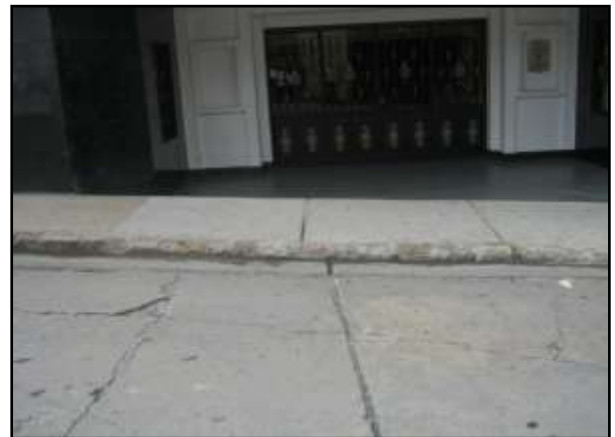
CARRERA 9 ENTRE CALLES 9 Y 10 EN MAL ESTADO

- **Cubrimiento geográfico:** Carrera 9 entre calles 9 Y 10. Coordenadas:
X: 1104694
Y: 1216578
- **Información:** Agrietamiento y hundimiento de la vía.
- **Afectación:** Se presenta afectación en aproximadamente 50 metros de la vía.
- **Fotografías:**

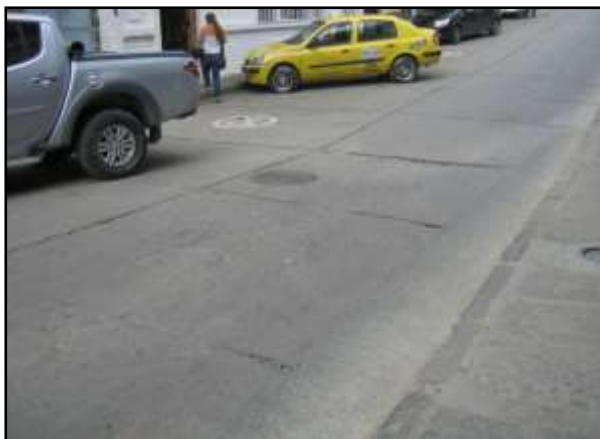
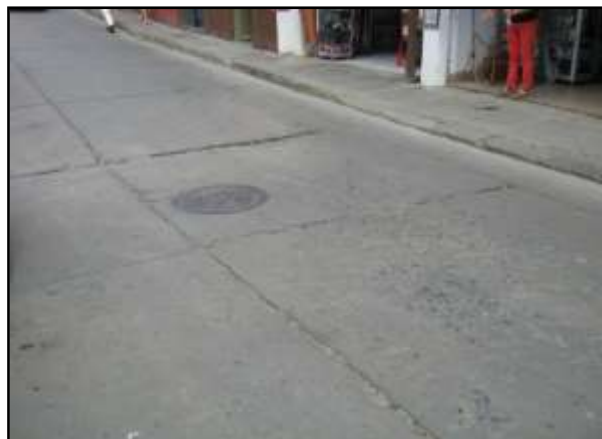
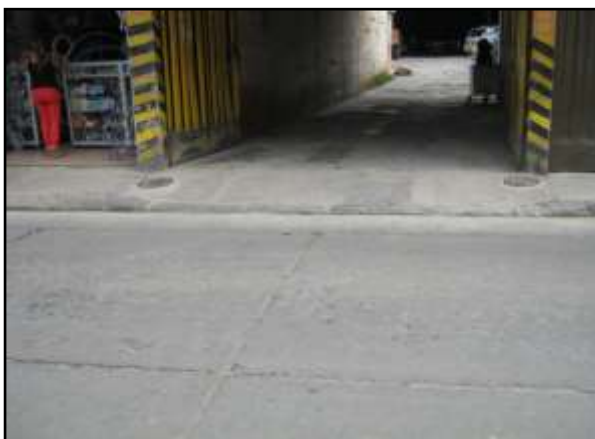
CARRERA 10 ENTRE CALLES 9 Y 10 EN MAL ESTADO

- **Cubrimiento geográfico:** Carrera 10 entre calles 9 Y 10. Coordenadas:
X: 1104689
Y: 1216580
- **Información:** Afectación de la vía por falta de capacidad de la alcantarilla ubicada en el sector.
- **Afectación:** Se presenta afectación en aproximadamente 50 metros de la vía.
- **Fotografías:**

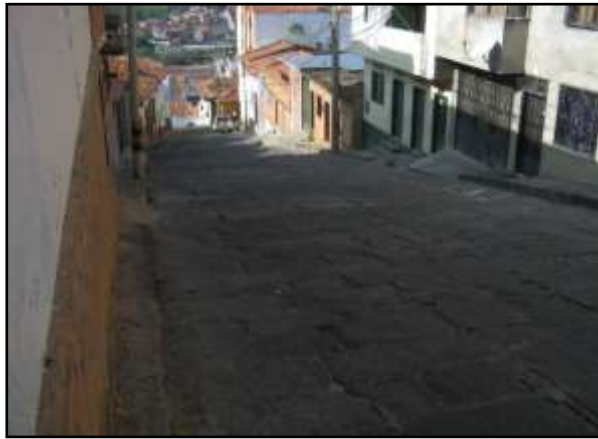
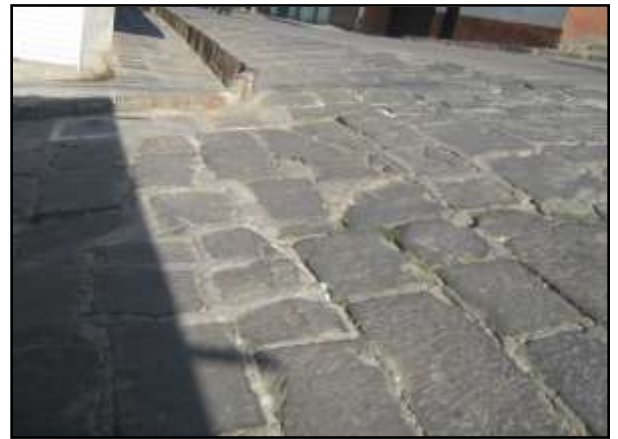
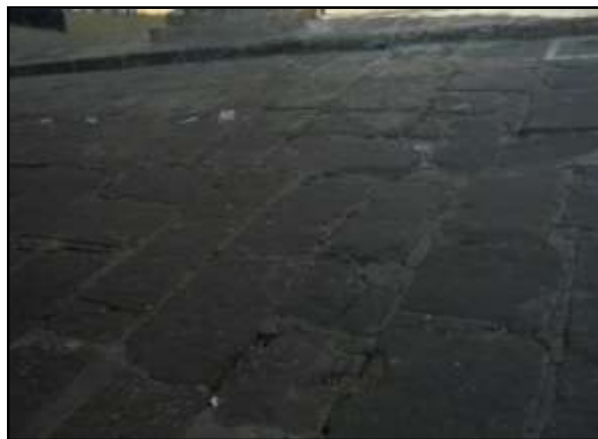
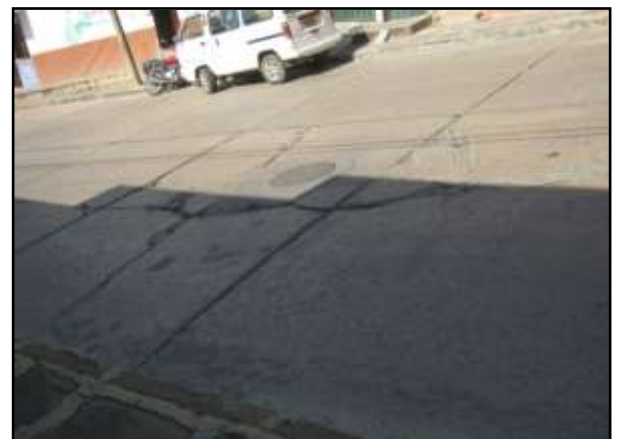
CALLE 13 ENTRE CARRERA 5 Y CARRERA 11

- **Cubrimiento geográfico:** Calle 13 entre carrera 5 y carrera 11. Coordenadas:
X: 1104542
Y: 1217035
- **Información:** La vía se encuentra en mal estado. Se presenta canalización de aguas lluvias que descargan con fuerza en la plaza de mercado del municipio.
- **Afectación:** Se presenta afectación en aproximadamente 50 metros de la vía.
- **Fotografías:**

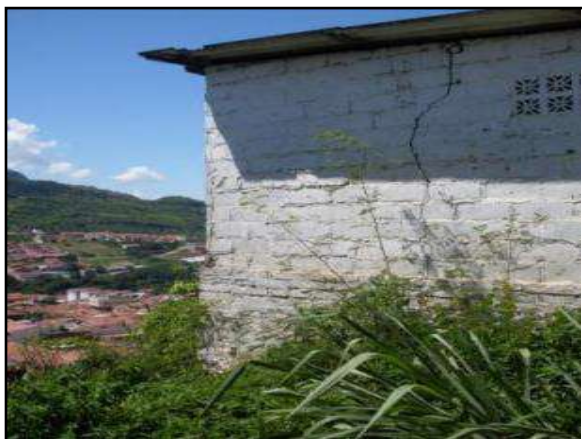
Escenario de riesgo por viviendas afectadas**BARRIO LA GRUTA:**

- **Cubrimiento geográfico:** Viviendas en riesgo barrio La Gruta. Coordenadas:
X: 1104500
Y: 1217236
- **Información:** Riesgo por posible deslizamiento del talud, en la actualidad las viviendas presentan deterioro en su infraestructura.
- **Fotografías:**

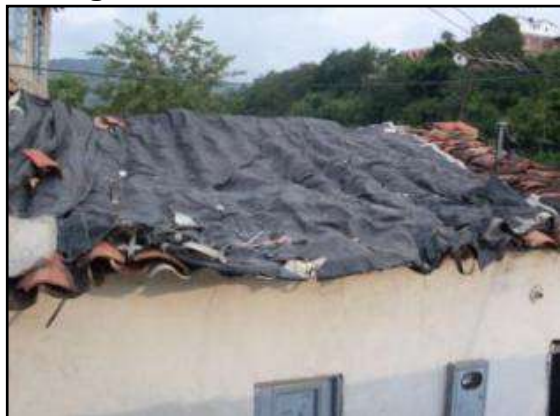
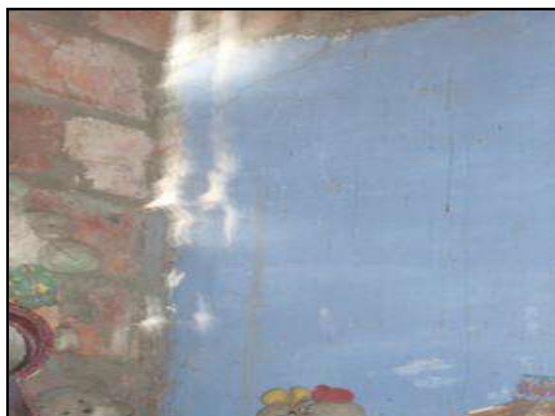
BARRIO EL VERGEL:

- **Cubrimiento geográfico:** Viviendas en riesgo ubicadas en el barrio El Vergel en las siguientes coordenadas:
X: 1103738
Y: 1216932
- **Información:** Riesgo ubicación sobre la ladera del rio Fonce, en la actualidad se presentan daños en su estructura como: grietas en techos, paredes y pisos.
- **Fotografías:**

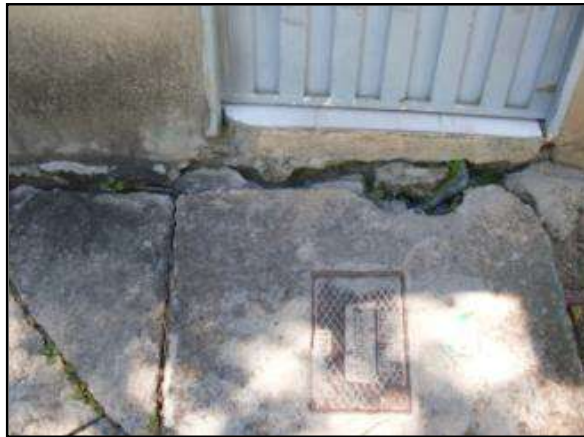
BARRIO NUEVO PABLO VI II ETAPA:

- **Información:** Daños debido a la humedad, grietas en sus paredes y pisos, generando riesgo de colapsar y techos en mal estado.

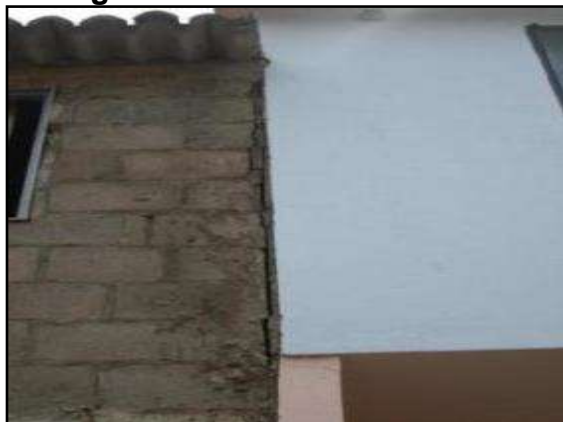
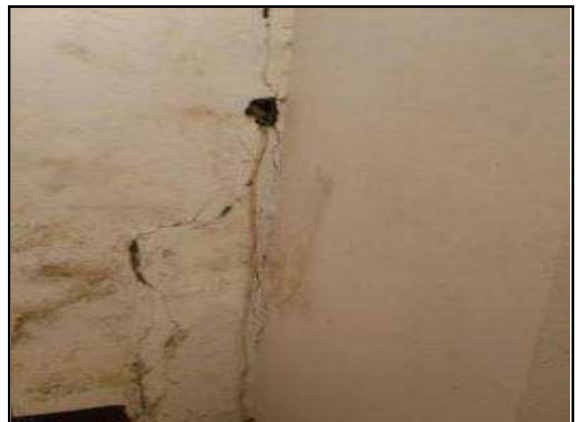
**BARRIO COLOMBIA:**

- **Información:** Riesgo por ubicación sobre terreno con alta pendiente e inestable, además la infiltración de aguas lluvias deteriora su estructura.

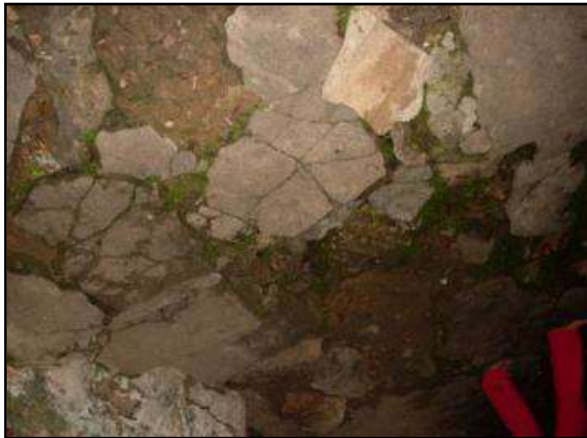
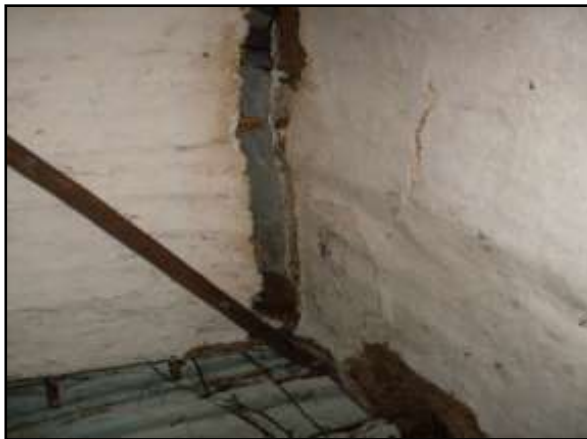
BARRIO RAGONESSI:

- **Cubrimiento geográfico:** Viviendas en riesgo ubicadas en el barrio Ragonessi en las siguientes coordenadas:
X: 1105421
Y: 1216491
- **Información:** Ubicadas sobre los suelos de protección del río, terreno con alta susceptibilidad de inundación factor que genera serios problemas de humedad y agrietamiento en paredes, pisos y techo.
- **Fotografías:**
