**FORMULACIÓN DEL PLAN DE MANEJO Y PROTECCIÓN DEL  
ACUÍFERO DE TUNJA**

**CONVENIO INTERINSTITUCIONAL 091 CORPOBOYACA  
UNIVERSIDAD SANTO TOMAS SECCIONAL TUNJA**

**INFORME FORMULACIÓN DEL PLAN DE MANEJO Y PROTECCIÓN DEL  
ACUÍFERO DE TUNJA**

1  
Realizado por:  
**UNIVERSIDAD SANTO TOMÁS SECCIONAL TUNJA**

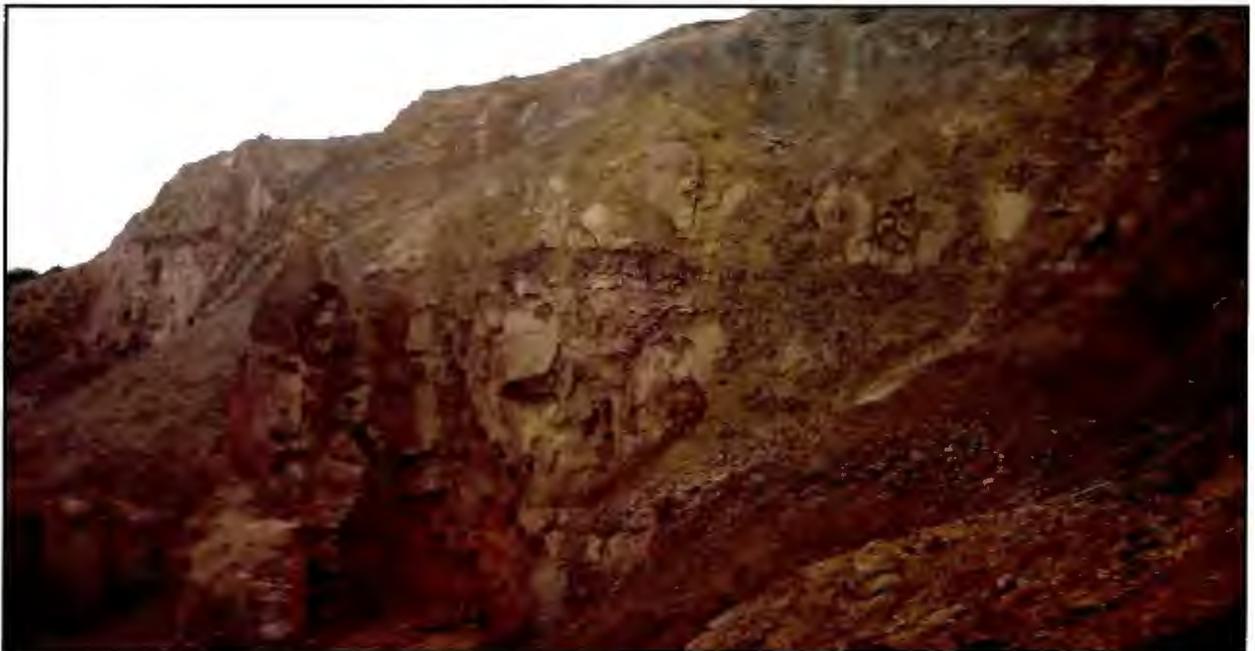
Fotografía N° 5. Vía Tunja-Moniquirá. Arenera La Siberia. (Fm. Cacho).

contenido de material arcilloso que corresponde a la matriz de la roca; la orientación de los estratos es de  $124/8$ , anotando que estas rocas se encuentran muy fracturadas en diferentes direcciones (Fotografía No. 5).

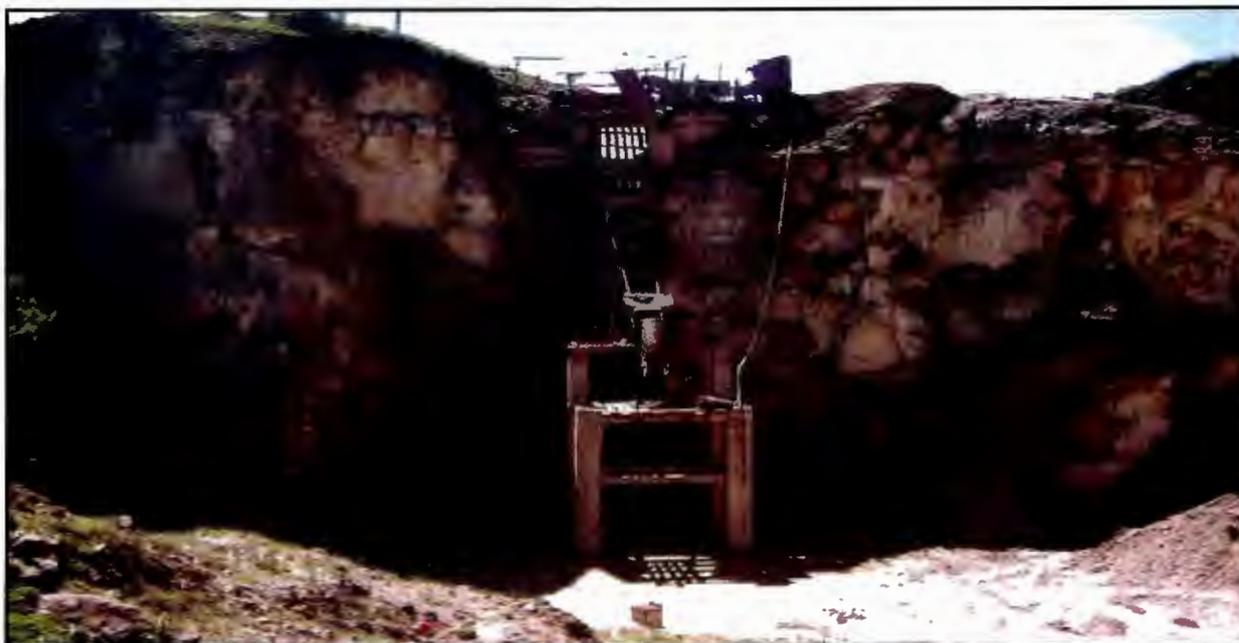
Fotografía N° 15. Vereda de Runta. Arenera del señor Jaime Moreno. (Fm. Cacho).

cruzada (6 m), en su parte media areniscas arcillosas crema de grano fino con laminación plano paralela (2.3 m), y en su parte superior un intercalación de capas finas de areniscas de grano medio a muy grueso con lentes de areniscas conglomeráticas (8 m), toda esta sucesión corresponde a la formación Cacho (Tc), (ver anexo 1.5 y fotografía No. 14); la otra arenera de propiedad del señor Jaime Moreno posee una descripción litológica semejante a la anterior columna estratigráfica (ver anexo 1.6 y fotografía No. 15).

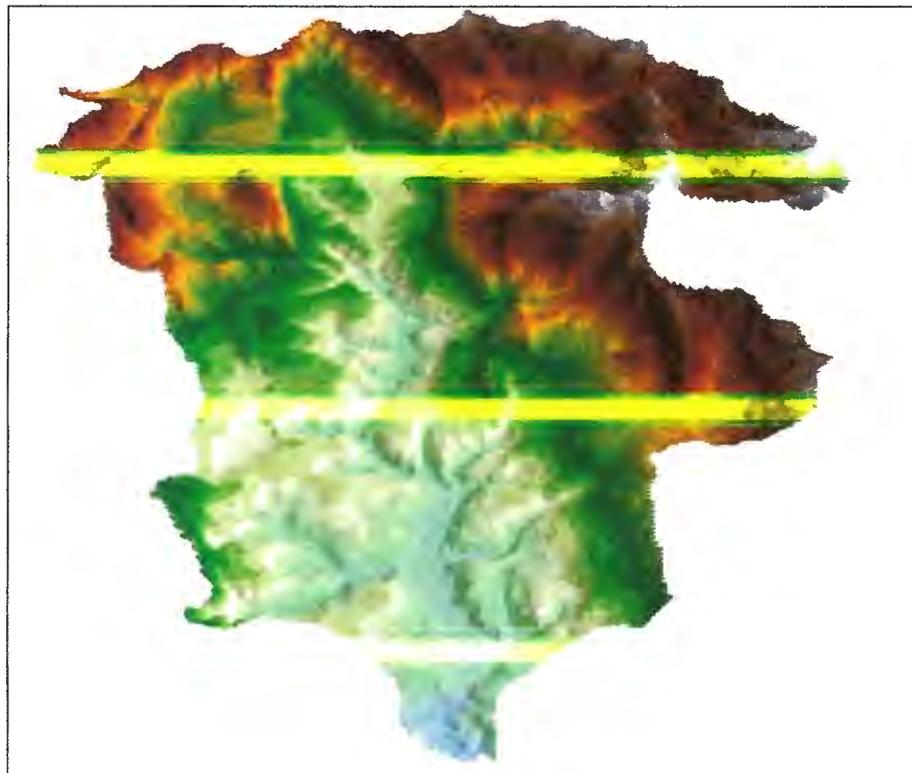
Figura 2.1. Modelo de elevación digital

Para realizar la delimitación de la cuenca se optó por trabajar con el modelo de elevación digital (MED) levantado por la misión STRM de la NASA, el cual es un recurso de libre distribución en Internet.

El MED consiste en una matriz de puntos georeferenciados donde el valor de las casillas corresponde a la altura promedio del área de cada casilla, así, lo que se

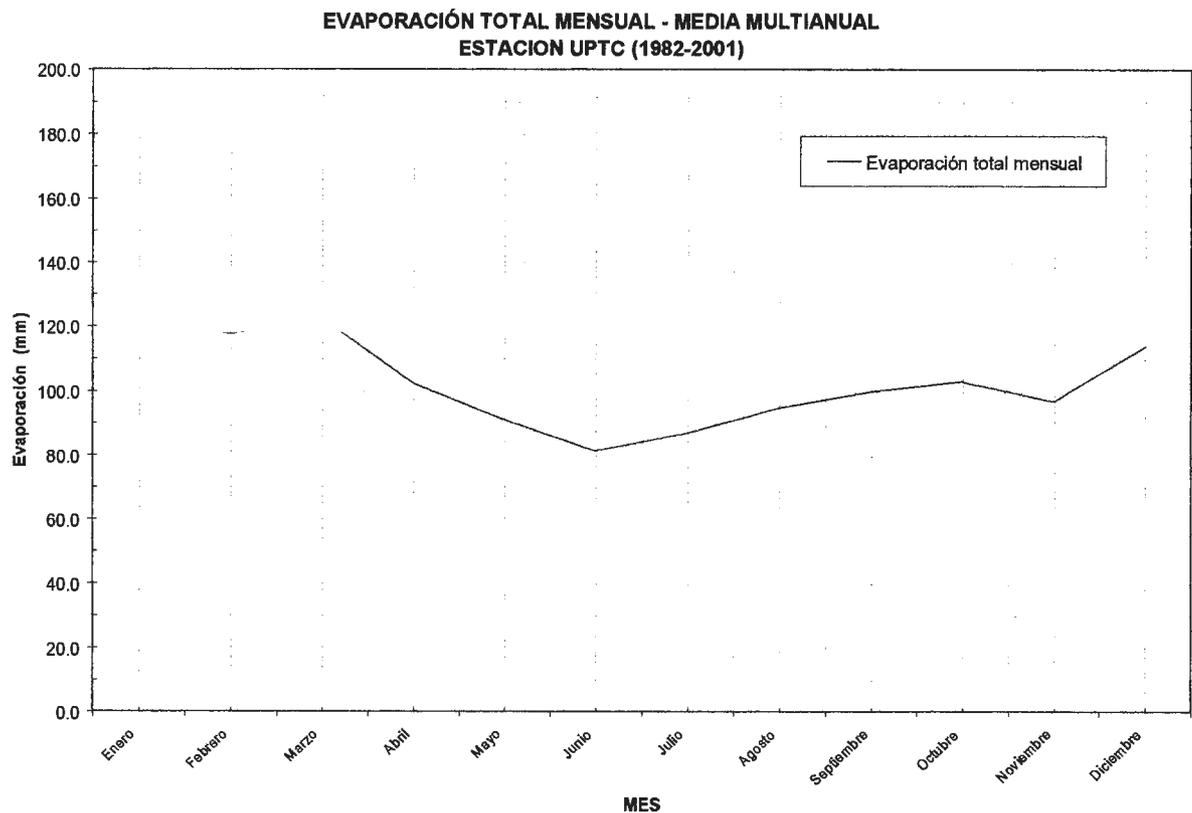
Figura 2.7. Evaporación total mensual – Media mensual multianual

La información de evaporación se obtuvo de la estación de la U.P.T.C. Estos datos corresponden al periodo de 1982 a 2001 y fue medida por medio de evaporación en tanque.

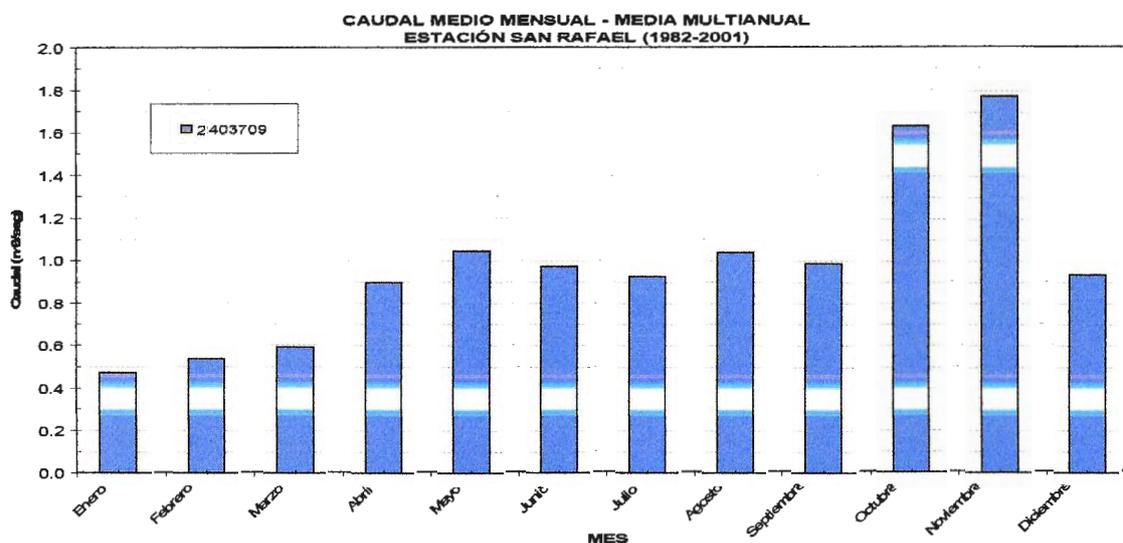
Figura 2.9. Caudal medio Mensual – Media multianual

En la Figura 2.9 se presentan los valores medios de los caudales en el río Chulo o río Jordán. El caudal mínimo se observa a comienzo de año donde el valor baja

hasta poco menos de 0.5 metros cúbicos por segundo en promedio lo que corresponde con mediados de la época más seca (ver capítulo 2.2.1); en octubre y noviembre se presentan los mayores caudales que llegan hasta 1.8 metros cúbicos por segundo, significando esto una variación en el año de más de 1.3 m<sup>3</sup>/s entre el máximo y el mínimo de los caudales medios, lo que equivale a una variación del 60% del caudal medio el cual es de 0.85 m<sup>3</sup>/seg. Los valores de la serie de tiempo de caudales se presentan en el anexo 2.

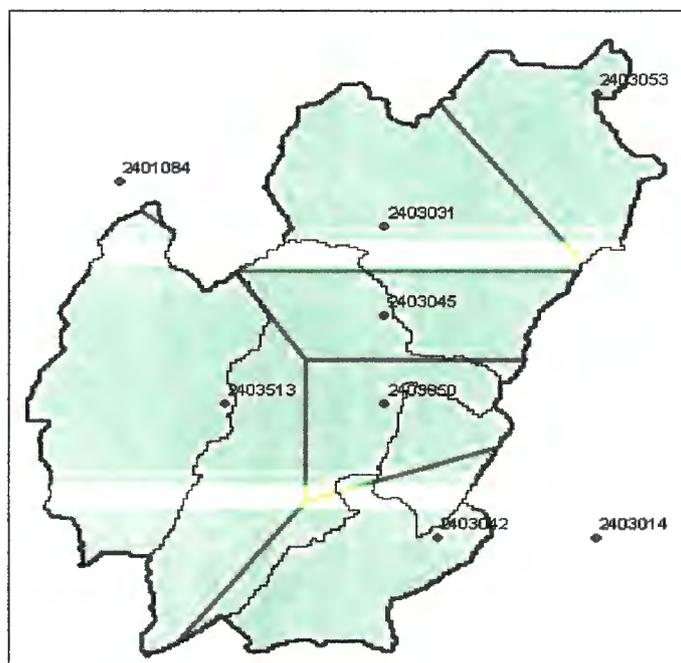
Figura 2.10. Polígonos de Thiessen

En la tabla 2.6 se muestran las áreas de los polígonos por subcuenca. Con estas áreas se pondera la precipitación de cada estación con respecto al área de

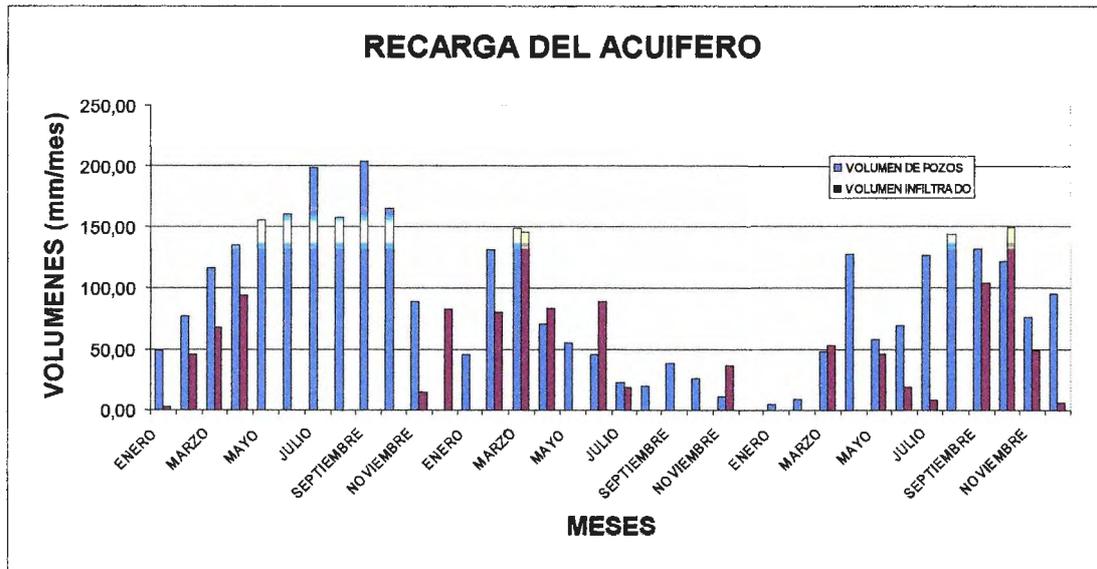
**Figura 2. 17. Volúmenes de agua de pozos y de recarga**

En la figura 2.17 se grafican los volúmenes de agua extraídos de los pozos en un lapso de tres años para los cuales se tiene información (2003, 2004 y 2005) y junto a este se ubica la serie de los valores de recarga del acuífero para periodo anterior representativo consecutivo (1999, 2000 y 2001), los cuales como se observa en la mayoría del tiempo están por debajo de lo que se explota.

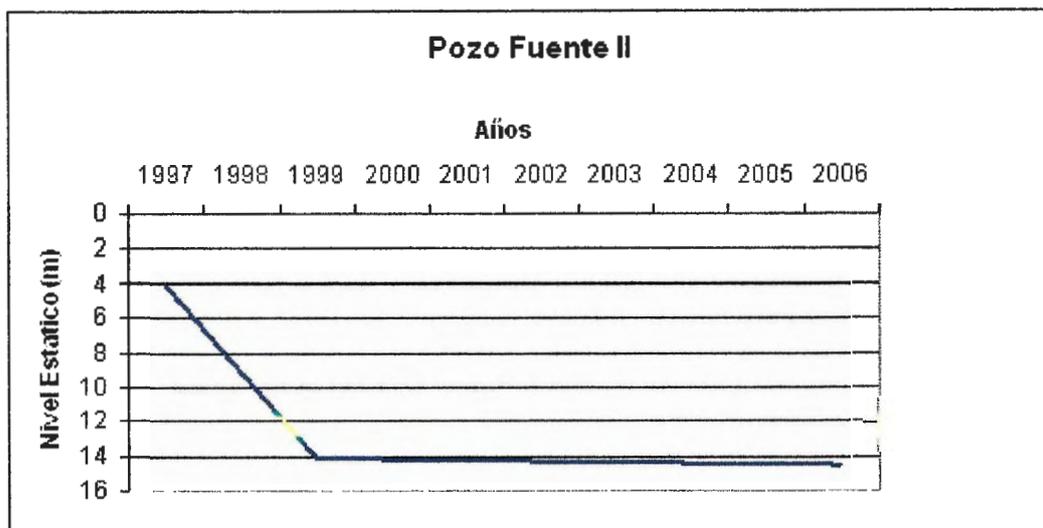
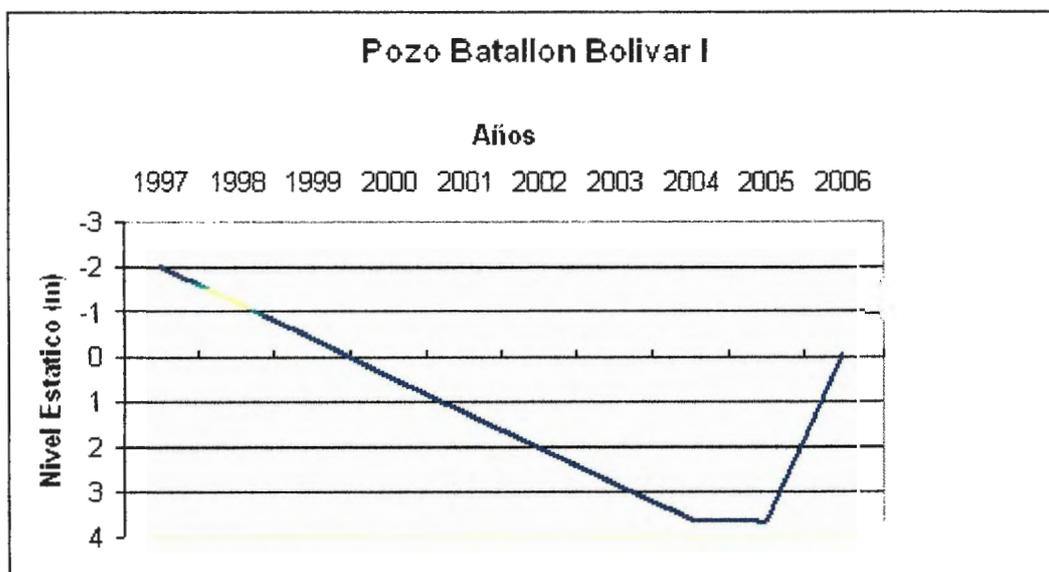
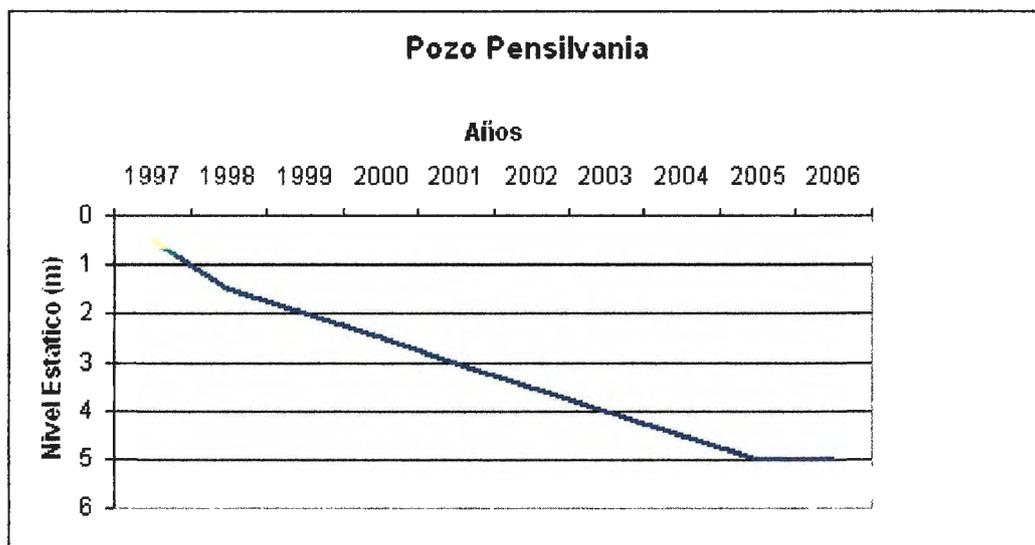
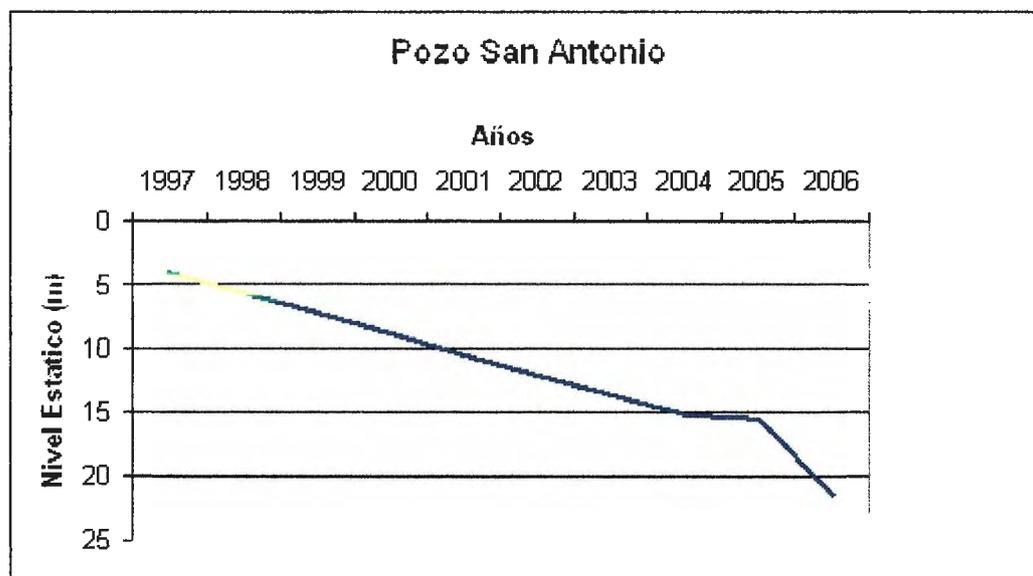
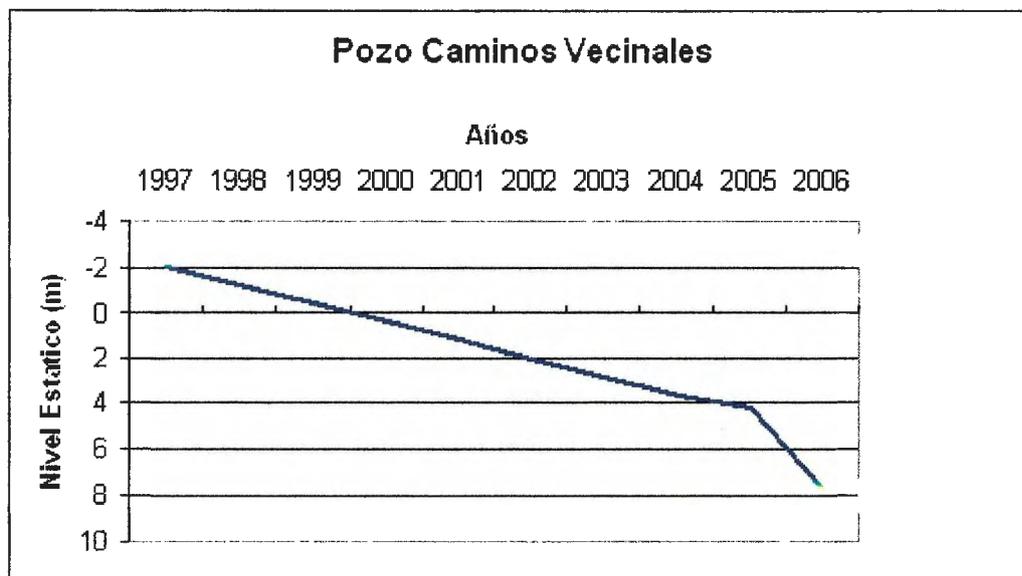
Figura 3.3. Comportamiento de los niveles de los pozos

El descenso del nivel estático indica que el volumen de extracción anual de agua subterránea es superior a la recarga, confirmando las conclusiones hechas en el numeral 3.8 (Infiltración y Recarga).

Si se tiene en cuenta que los pozos no se bombean durante todo el año, el descenso progresivo de los niveles estáticos indica que el acuífero del Cacho (y de las areniscas de la formación Bogotá), se está sobre explotando y que, a la actual tasa de bombeo, no se puede garantizar un aprovechamiento sostenible de los niveles acuíferos, actualmente en producción.

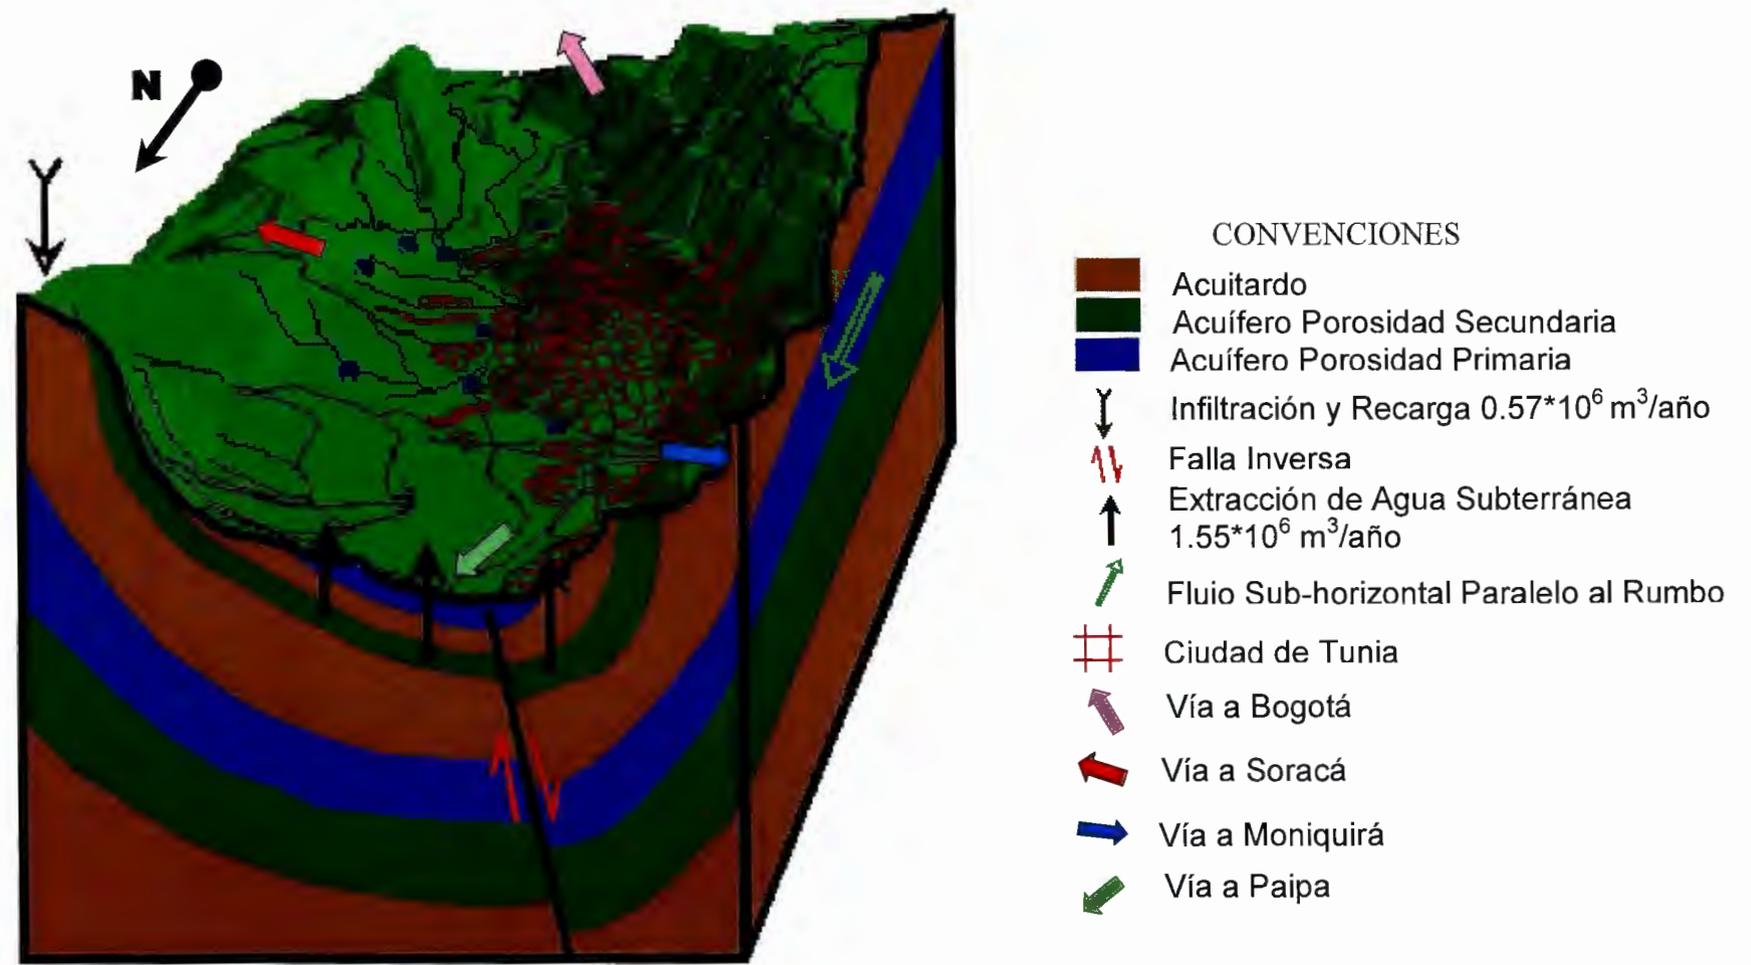
Figura 3.4 Modelo hidrogeológico conceptual tridimensional

Las características del modelo hidrogeológico conceptual pueden resumirse en los siguientes puntos.

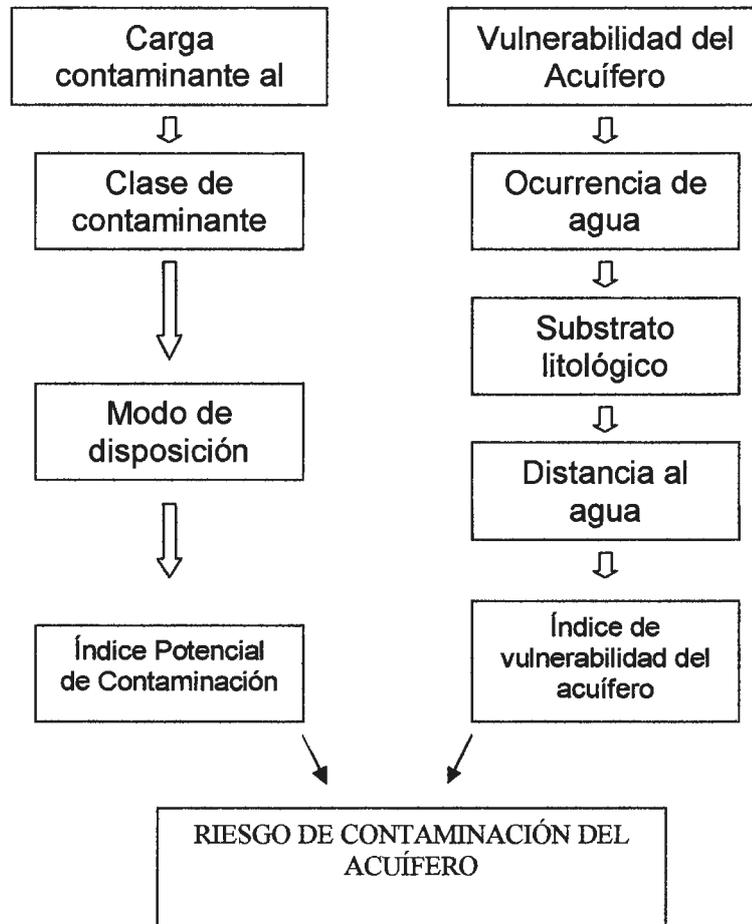
Figura 4.3. Metodología aplicada

Teniendo la información básica disponible se aplicó la metodología de Cepis (Foster, et, al) cuyo procedimiento se basa en datos existentes, donde la interacción entre los componentes de la carga contaminante y la vulnerabilidad determinan el riesgo de contaminación (figura 4.3). La metodología desarrollada se considera como la base en la evaluación del riesgo de contaminación de las aguas subterráneas, se deben realizar estudios que permitan establecer con mayor grado de precisión el riesgo real a la contaminación del acuífero.

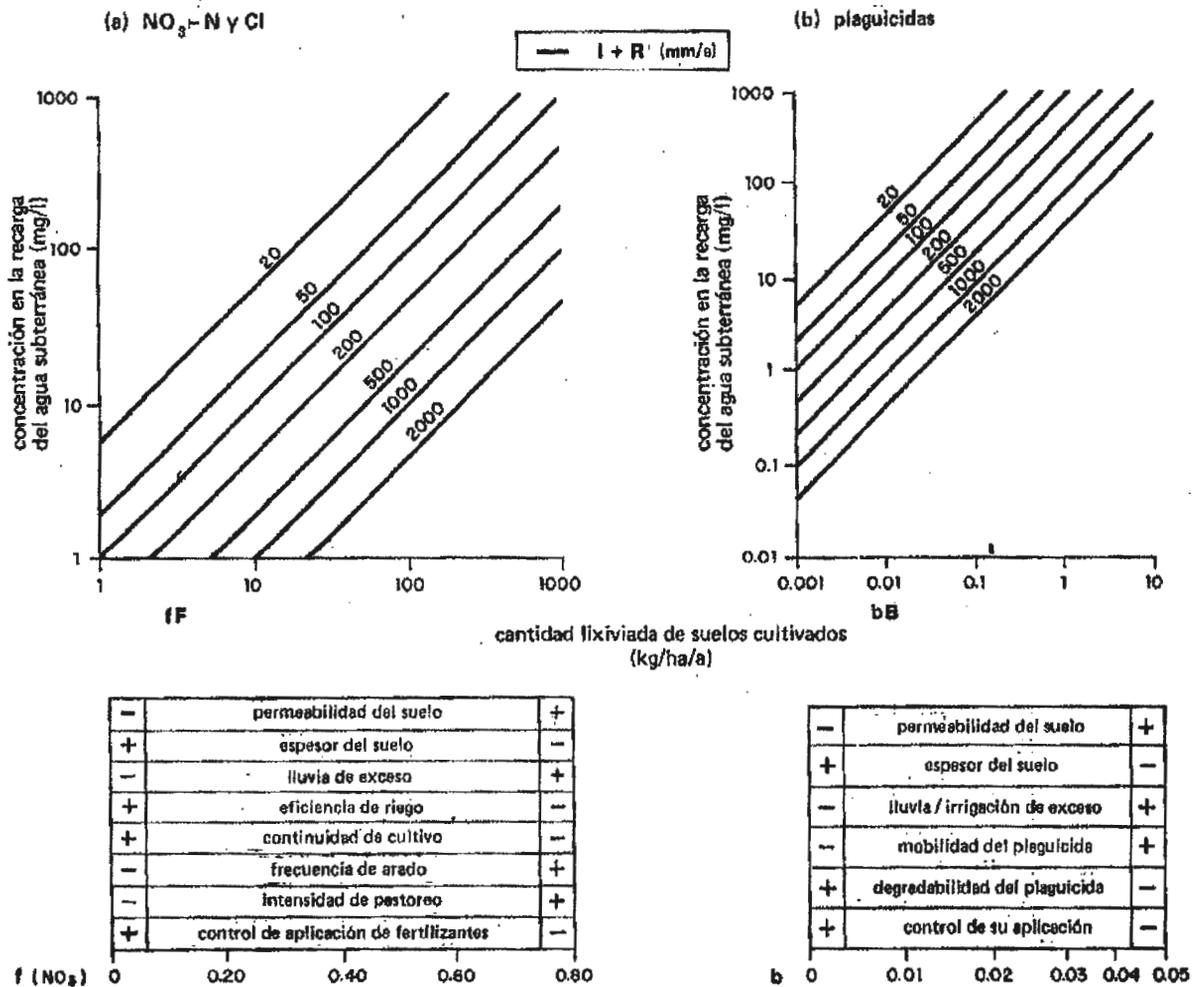
Figura 4.5. Estimación de la carga contaminante en la recarga de aguas subterráneas bajo tierras de cultivo.

Desarrollando la metodología para nitratos provenientes de la fertilización en papa con 15-15-15 se obtiene:
